LAUDO TÉCNICO VISTORIA

SISTEMA DE PREVENÇÃO CONTRA DESCARGAS ATMOSFÉRICAS

Obra: Inspeção/Vistoria periódica de SPDA

Proprietário: GTFoods - Maringá

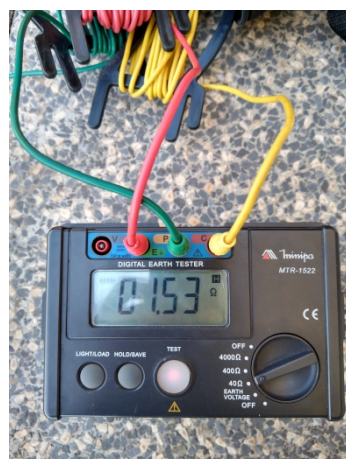
ENTRADA

Entrada – 1,53 ohms

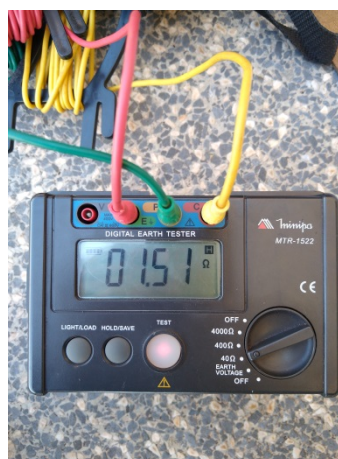
ENTRADA

Entrada – 1,51 ohms

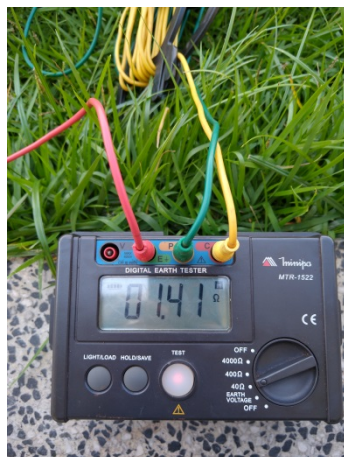
VESTIARIO

Vestiário – 1,41 ohms

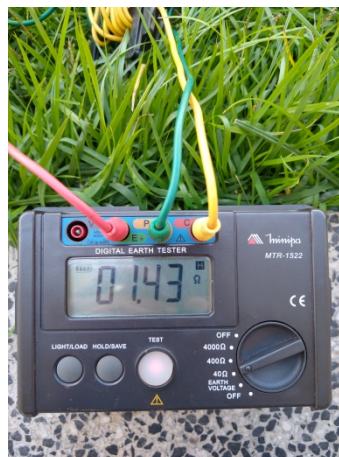
VESTIARIO

Vestiário – 1,43 ohms

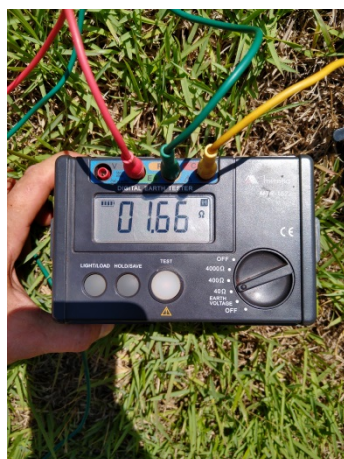
SESMIT – 1,66 ohms

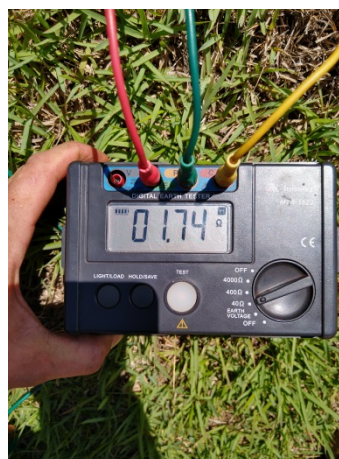
SESMIT – 1,74 ohms

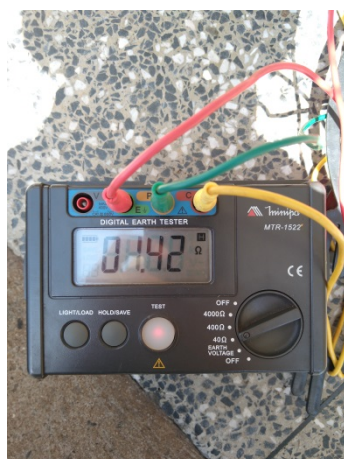
REFEITORIO

Refeitório – 1,42 ohms

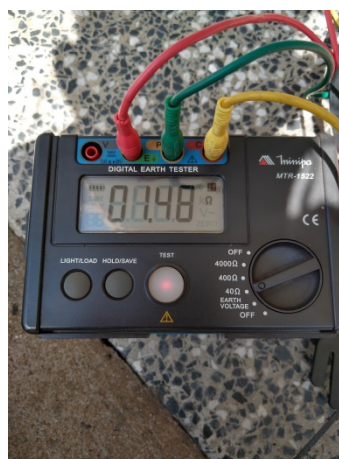
REFEITORIO

Refeitório – 1,48 ohms

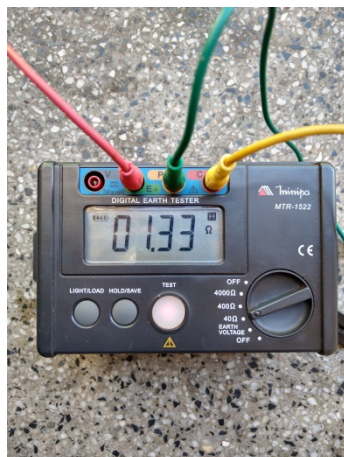
SIF – 1,33 ohms

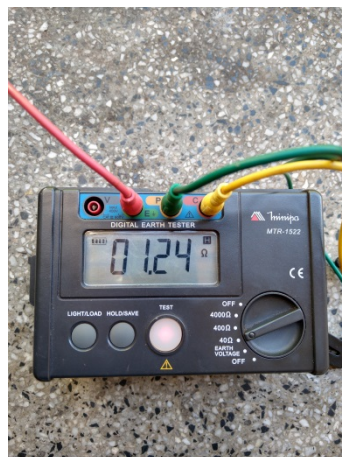
SIF – 1,24 ohms

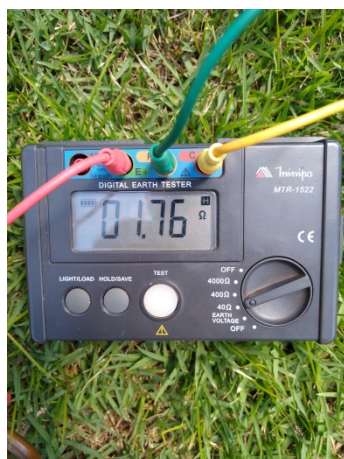
ALMOXARIFADO / MANUTENÇÃO

Almoxarifado / Manutenção – 1,76 ohms

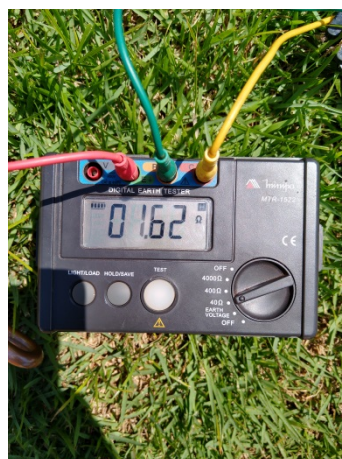
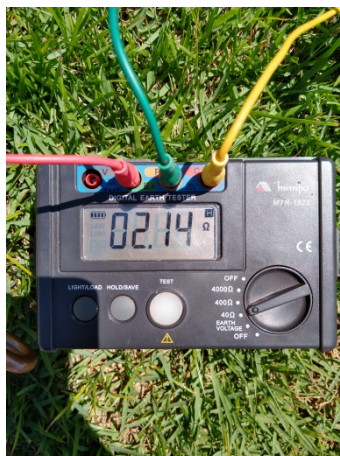
ALMOXARIFADO / MANUTENÇÃO

Almoxarifado / Manutenção – 1,62 ohms

Almoxarifado / Manutenção – 2,14 ohms

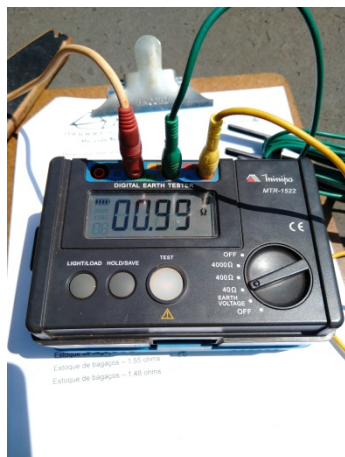
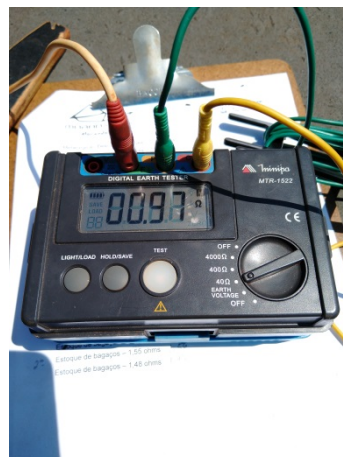
METALURGICA / DESCANSO DE AVES

Metalúrgica / Descanso de Aves – 0,99 ohms

Metalúrgica / Descanso de Aves – 0,98 ohms

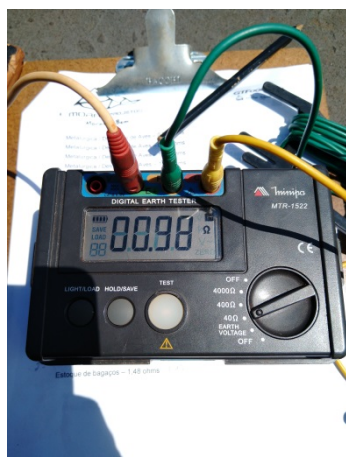
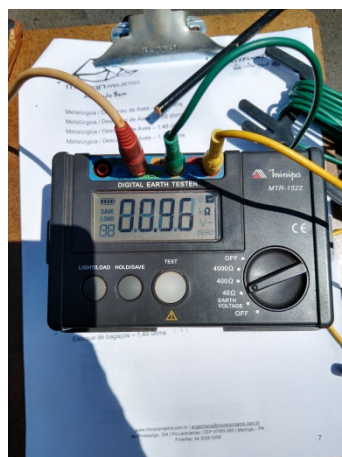
METALURGICA / DESCANSO DE AVES

Metalúrgica / Descanso de Aves – 0,97 ohms

Metalúrgica / Descanso de Aves – 0,96 ohms

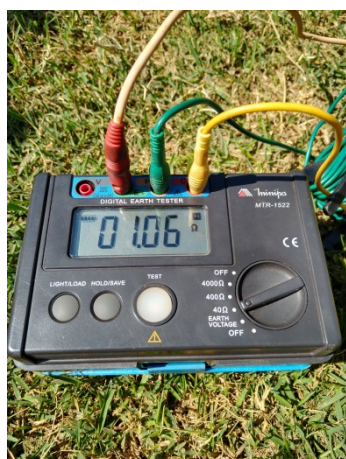
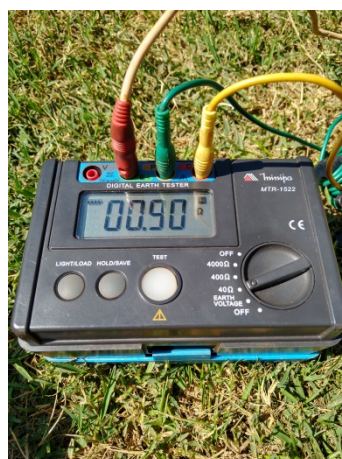
INDÚSTRIA ABATEDOURO

Indústria Abatedouro – 1,06 ohms

Indústria Abatedouro – 0.90 ohms

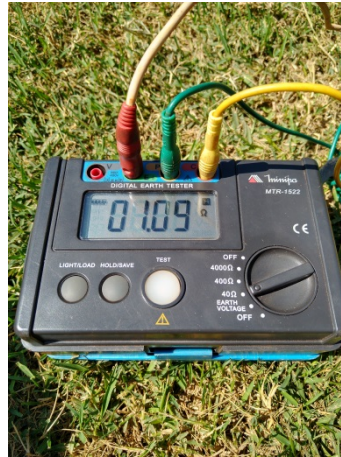
INDÚSTRIA ABATEDOURO

Indústria Abatedouro – 1,09 ohms

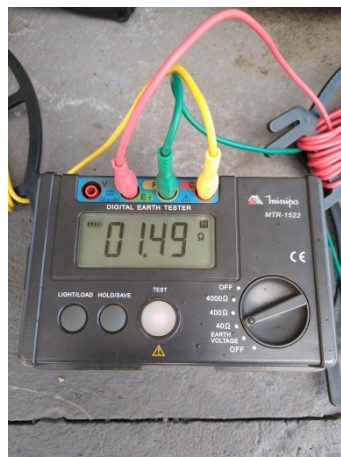
CAIXA D'ÁGUA

Caixa d'água – 1,49 ohms

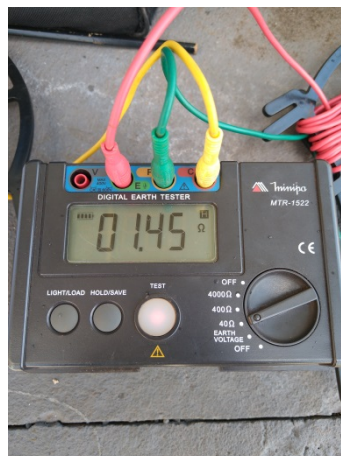
CAIXA D'ÁGUA – CASA DE CLORO

Caixa d'água casa de cloro – 1,45 ohms

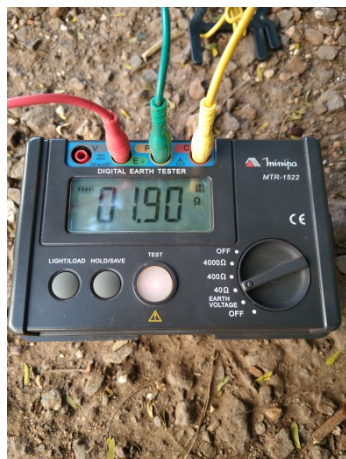
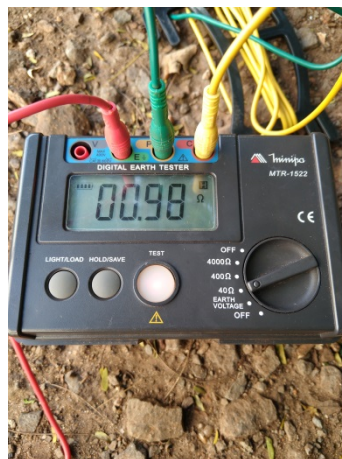
GRAXARIA / CALDEIRA

Graxaria/Caldeira – 1,90 ohms

Graxaria/Caldeira – 0,98 ohms

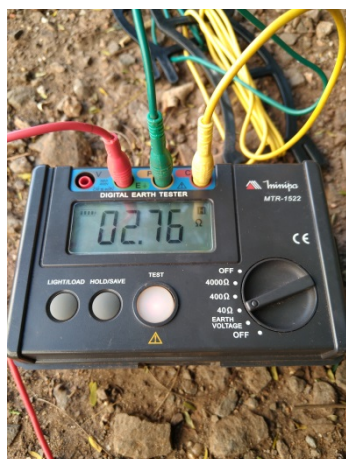
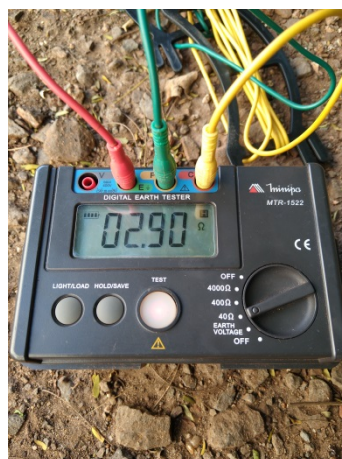
GRAXARIA / CALDEIRA

Graxaria/Caldeira – 2,76 ohms

Graxaria/Caldeira – 2,90 ohms

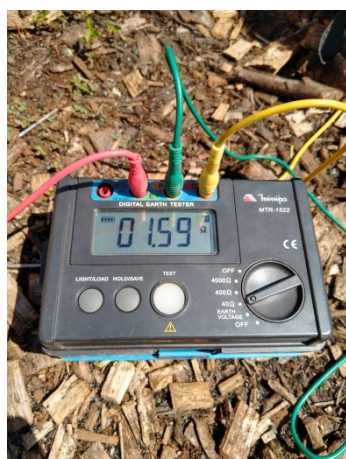
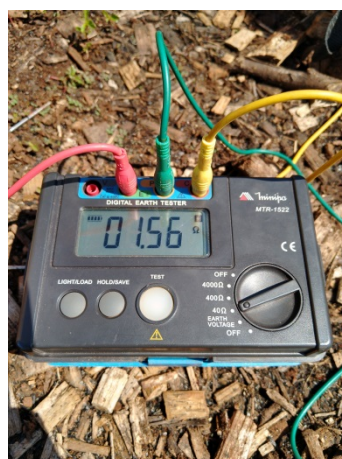
ESTOQUE DE BAGAÇOS

Estoque de bagaços – 1,59 ohms

Estoque de bagaços – 1,56 ohms

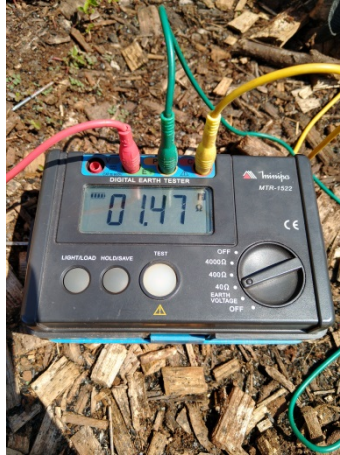
ESTOQUE DE BAGAÇOS

Estoque de bagaços – 1,47 ohms
