Sóng hài trong đồng hồ clock tạo ra các vấn đề về EMI (tác giả Arturo Mediano,giáo sư giảng dạy về EMI/EMC/RF/SI)

Tín hiệu đồng hồ từ 1 đến 100MHz thường gây ra các sự cố bức xạ EMC trong phạm vi HF/VHF. Sóng hài là thủ phạm, nhưng hãy nghĩ về dòng điện chứ không phải điện áp.

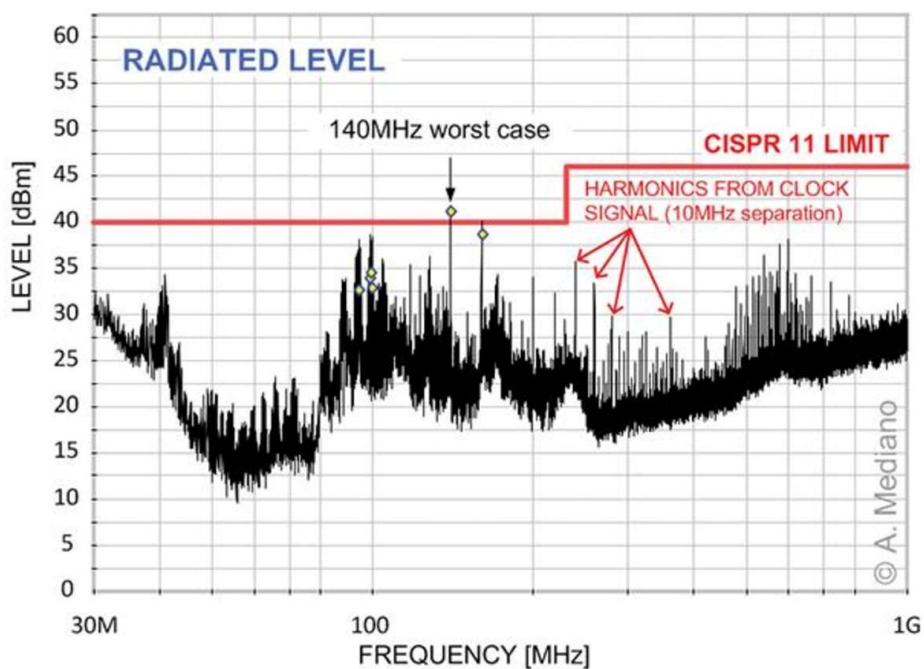
Hình 1: Phổ bức xạ từ DUT

Từ 30MHz đến 1GHz, phổ bức xạ (Hình 1) bao gồm các đỉnh cách nhau 10MHz.

Tần số 140MHz là tần số tồi tệ nhất khi so sánh với các giới hạn của CISPR 11 và do bước sóng của tần số đó là khoảng 2m nên **Hidden antenna** dễ dàng nằm trong cáp cấp nguồn. **Ferrite** làm giảm mức bức xạ nhưng đây là sản phẩm giá rẻ và không có không gian trống bên trong vỏ bọc nhiều nên **Ferrite** không được coi là giải pháp cuối cùng.

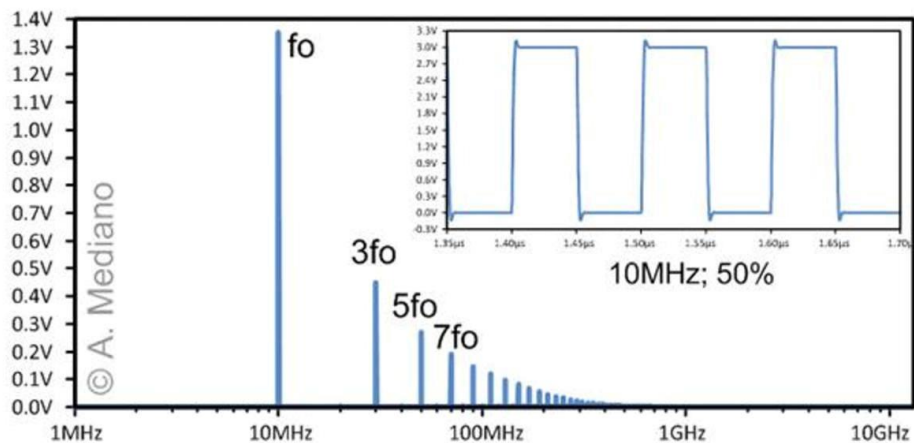
Hình 2: Miền thời gian và miền tần số cho tín hiệu đồng hồ clock, 50% duty cycle

Trong Hình 2, một tín hiệu clock 10MHz, 50% duty cycle, tín hiệu clock 3V được vẽ trong miền thời gian và tần số (FFT). Phổ tín hiệu clock được hiển thị sóng hài lẻ thứ 3, thứ 5, v.v.: 10, 30, 50,...MHz). Các mức không đáng kể (không) được tìm thấy trong các sóng hài bậc 2, 4, v.v. (20, 40, 60, ... bao gồm cả tín hiệu 140MHz).

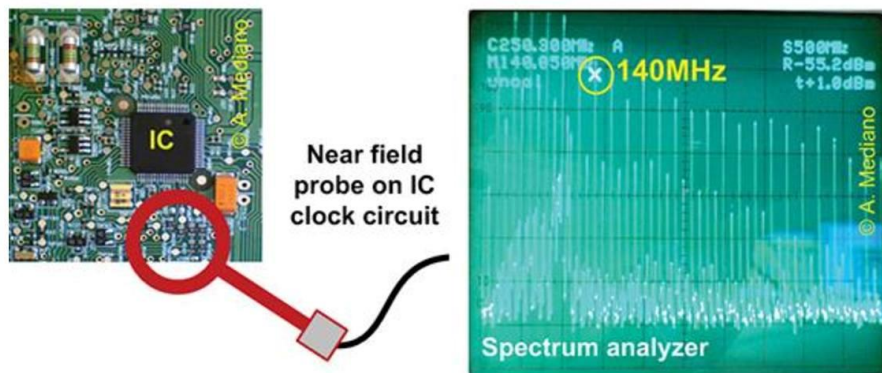
Hình 3: Đầu dò từ trường gần đường mạch nguồn 3V3

Tôi đã sử dụng đầu dò từ trường gần (NFP) xung quanh PCB. Nhiều được tìm thấy trên đầu IC (tín hiệu rất mạnh) và trên chân linh kiện của mạch, nhưng biên độ đặc biệt cao hơn được tìm thấy xung quanh bốn đường mạch kết nối được sử dụng để cung cấp 3,3V cho IC. Sóng hài cách nhau 10MHz bao gồm các giá trị chẵn vì tín hiệu quan tâm 140MHz được tìm thấy xung quanh các chân clock IC (Hình 3).

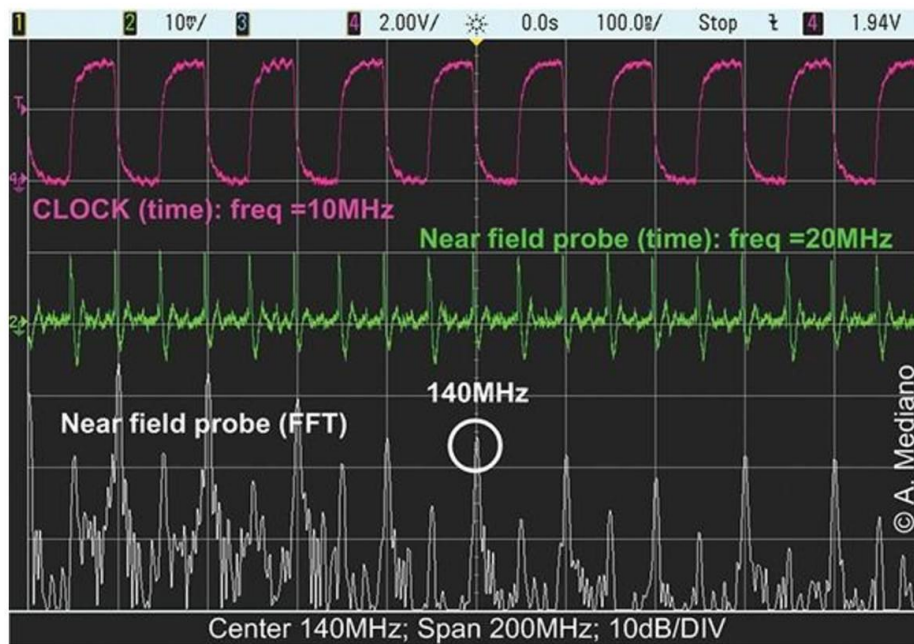
Hình 4: a) tín hiệu clock 10MHz (2VDIV); b) Quá độ NFP (liên quan đến dòng điện) trên đường mạch 3V3; c) FFT của tín hiệu b)

Trong Hình 4, ba tín hiệu được đo với phạm vi băng thông cao: i) tín hiệu clock, ii) đầu ra đầu dò từ trường gần (NFP) trong miền thời gian và iii) FFT của đầu ra này.

Tần số trung tâm cho FFT là 140 MHz. Lưu ý rằng điện áp tín hiệu clock có tần số 10 MHz, nhưng đầu ra NFP (liên quan đến mức tiêu thụ hiện tại của IC) gấp hai lần so với tín hiệu clock (sạc và xả bên trong IC): 20 MHz. Vì vậy, tín hiệu thủ phạm không phải là điện áp tín hiệu clock. Thủ phạm là dạng sóng hiện tại liên quan đến tần số với tín hiệu clock (2 lần).

Việc tách rời IC đã được xem xét và tối ưu hóa để giảm dòng điện quá độ trên các đường mạch cung cấp nguồn điện PCB.
