Identificación de la inspección:	6730eb8e9c42b39965399c13
Grupo:	MAPEO ALBAL
Misión:	Mapeo 1
Capa de la misión:	ALBAL_46007
Descripción misión:	
Inspector:	Jesús Villaescusa Gil
E-mail:	jesuvillas@gmail.com
N.Teléfono:	627384829
Referencia:	3544607YJ2634S
Nombre:	AV CARLOS FERRIS, 13, ALBAL
Creada:	November 10th 2024, 6:21:18 pm
Estado:	FINISHED - November 11th 2024, 6:52:15 pm
Resultado:	RED - November 10th 2024, 6:21:18 pm
Descripción inspección:	
Total fotos:	1

Identificación del formulario:	672e7fe327d61b4022858808		
Título del formulario:	Ficha de mapeo rápido de anomalías CTAV - Registro de habitabilidad del inmueble V1		
Descripción del formulario:	Ficha de mapeo rápido de anomalías CTAV - Registro de habitabilidad del inmueble V1		
Formulario actualizado:	November 12th 2024, 3:13:57 pm

Nombre: AV CARLOS FERRIS, 13, ALBAL

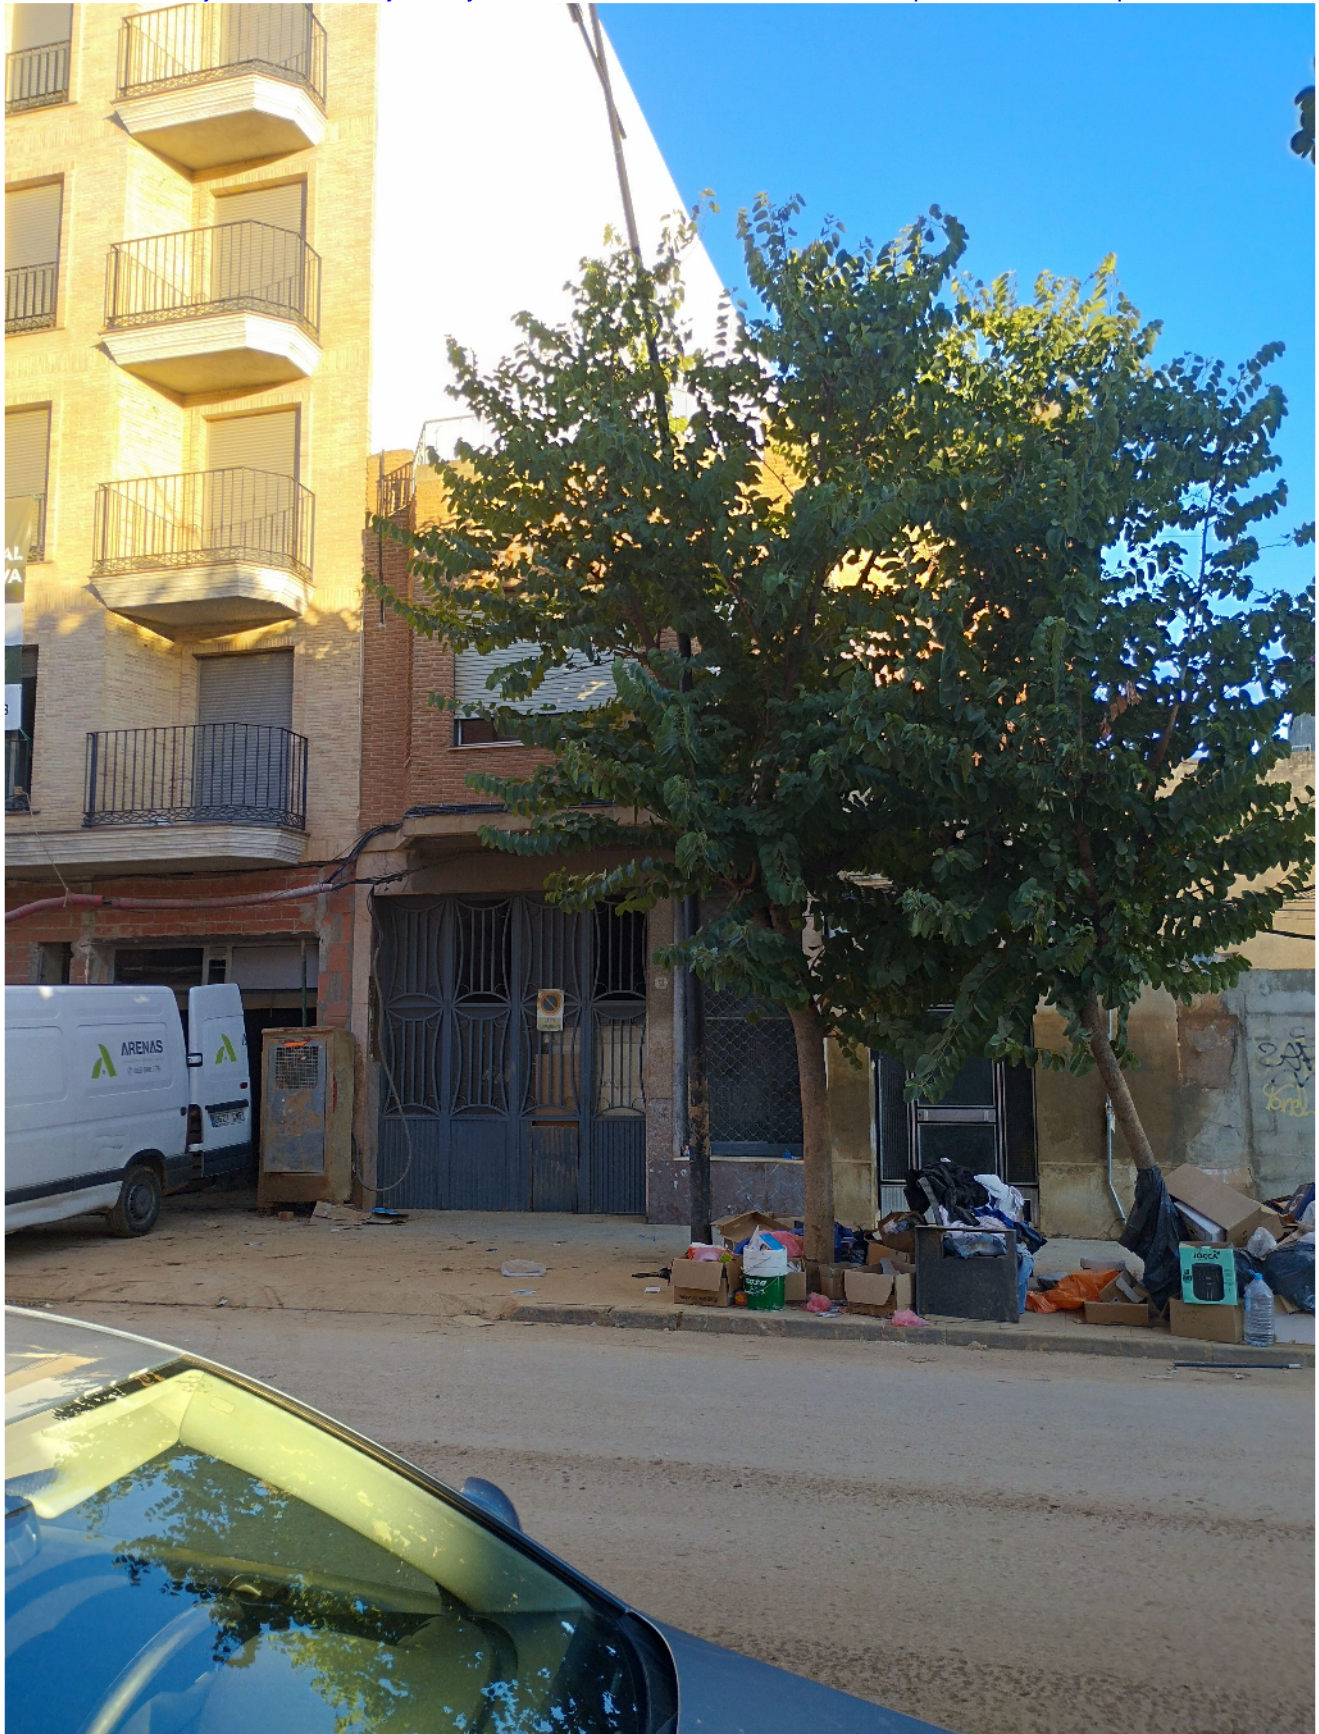
Número de foto: 1/1

8.3 Desprendimientos	¿ Tiene daños?	
		¿Requiere actuación urgente?	true
		Zona	Elemento vertical
		Comentarios	Medianera a punto de colapso
	8.4 Humedad Ambiente	¿ Tiene daños?	false
