Identificación de la inspección:	6730eb8e9c42b39965399c13
Grupo:	MAPEO ALBAL
Misión:	Mapeo 1
Capa de la misión:	ALBAL_46007
Descripción misión:	
Inspector:	Jesús Villaescusa Gil
E-mail:	jesuvillas@gmail.com
N.Teléfono:	627384829
Referencia:	3544607YJ2634S
Nombre:	AV CARLOS FERRIS, 13, ALBAL
Creada:	November 10th 2024, 6:21:18 pm
Estado:	FINISHED - November 11th 2024, 6:52:15 pm
Resultado:	RED - November 10th 2024, 6:21:18 pm
Descripción inspección:	
Total fotos:	1

Identificación del formulario:	672e7fe327d61b4022858808			
Título del formulario:	Ficha de mapeo rápido de anomalías CTAV - Registro de habitabilidad del inmueble V1			
Descripción del formulario:	Ficha de mapeo rápido de anomalías CTAV - Registro de habitabilidad del inmueble V1			
Formulario actualizado:	November 12th 2024, 1:42:04 pm

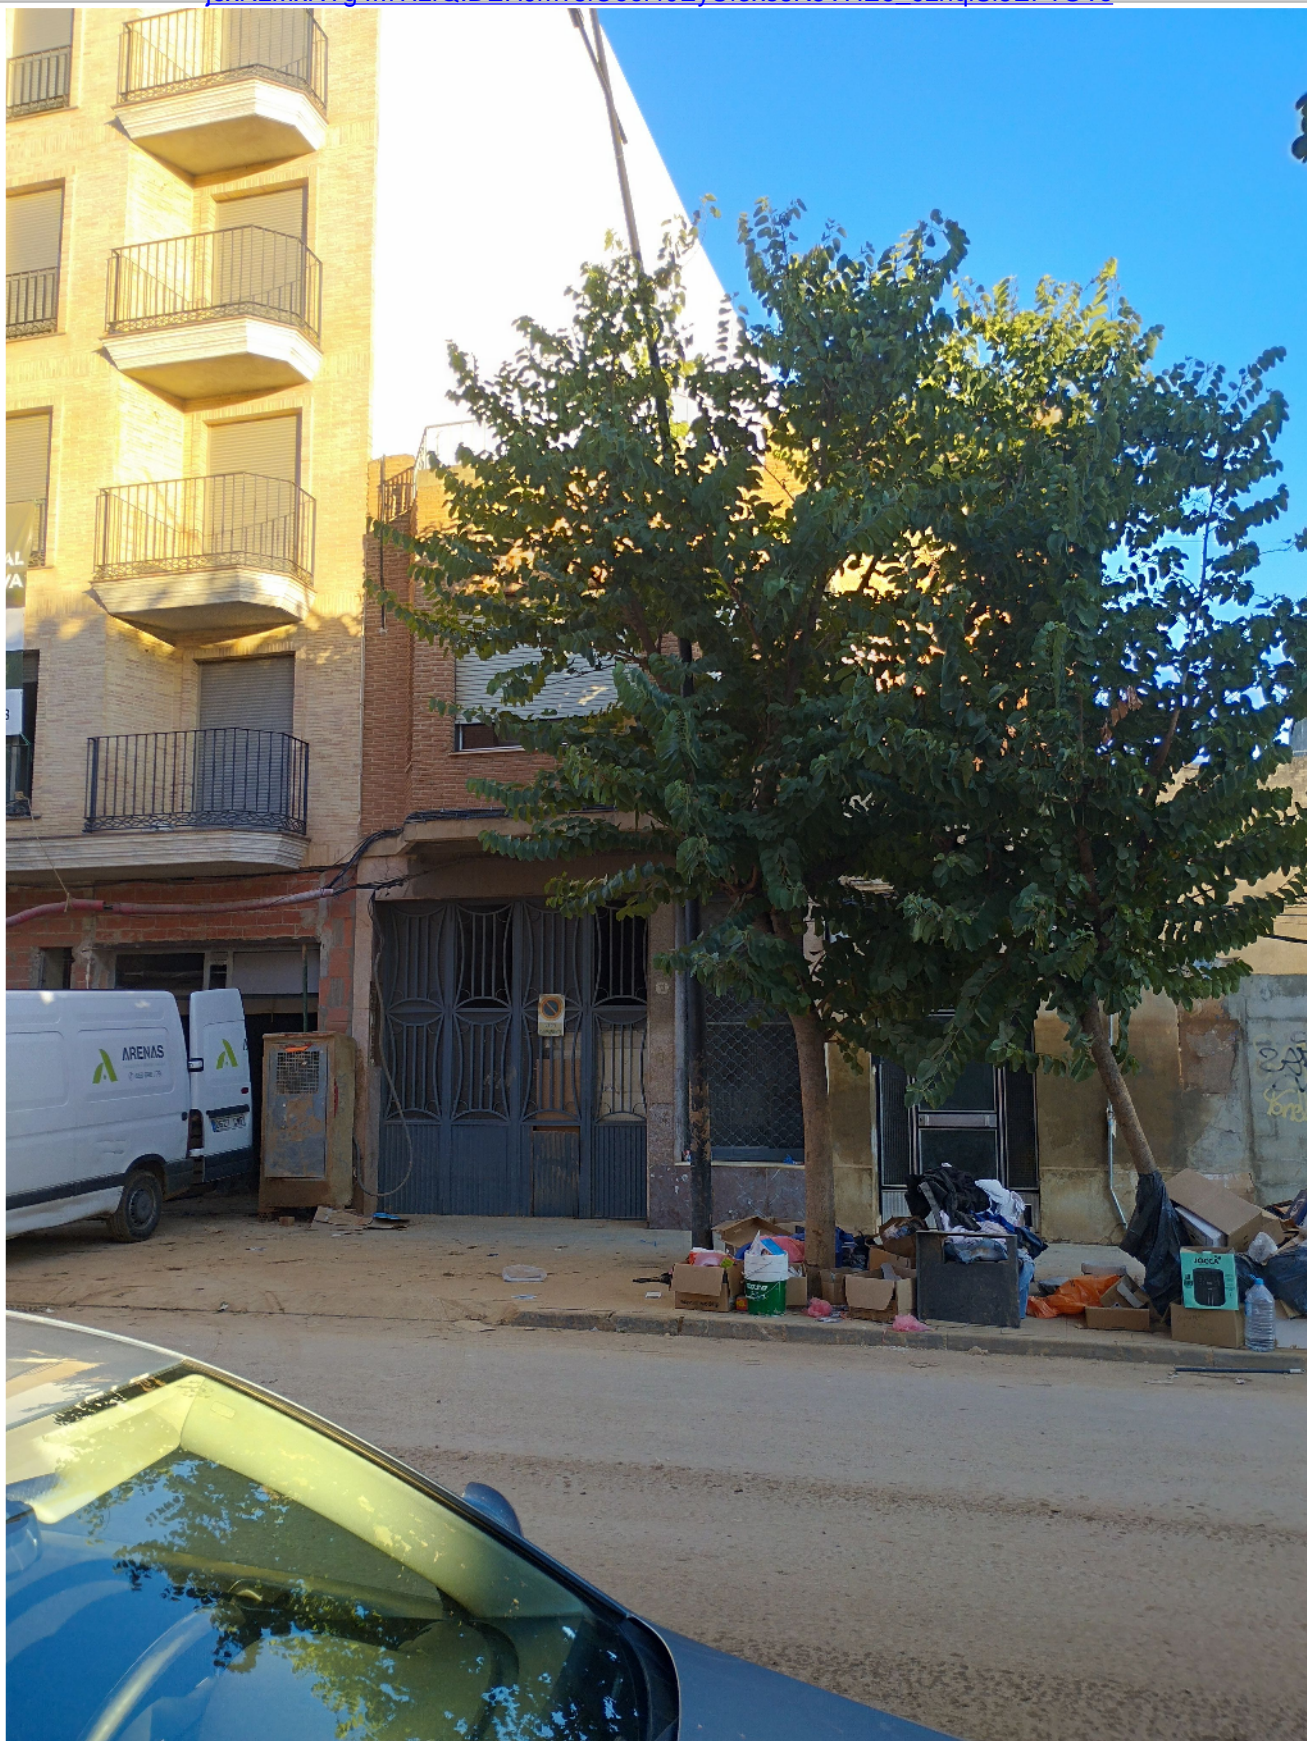
Número de foto: 1/1

8.3 Desprendimientos	¿ Tiene daños?	
		¿Requiere actuación urgente?	true
		Zona	Elemento vertical
		Comentarios	Medianera a punto de colapso
	8.4 Humedad Ambiente	¿ Tiene daños?	false
