Identificación de la inspección:	6731bf149c42b399653b01f5
Grupo:	MAPEO SEDAVÍ
Misión:	ZONA 1
Capa de la misión:	SEDAVI_46225
Descripción misión:	
Inspector:	Antonio Martínez Morales
E-mail:	info@estudioamm.es
N.Teléfono:	670701353
Referencia:	5075713YJ2657N
Nombre:	AV GOMEZ FERRER, 24, SEDAVI
Creada:	November 11th 2024, 9:23:48 am
Estado:	FINISHED - November 11th 2024, 7:49:39 pm
Resultado:	RED - November 11th 2024, 9:23:48 am
Descripción inspección:	
Total fotos:	1

Identificación del formulario:	672e7fe327d61b4022858808		
Título del formulario:	Ficha de mapeo rápido de anomalías CTAV - Registro de habitabilidad del inmueble V1		
Descripción del formulario:	Ficha de mapeo rápido de anomalías CTAV - Registro de habitabilidad del inmueble V1		
Formulario actualizado:	November 12th 2024, 3:17:09 pm

1. Datos generales del edificio	Nombre edificio	Avenida Gómez Ferrer 24	
	Año de construcción	1920	
2. Usos del edificio	Uso mayoritario en plantas altas (CTE)	1. Residencial Vivienda	
	Uso mayoritario en planta baja (CTE)	6. Aparcamiento

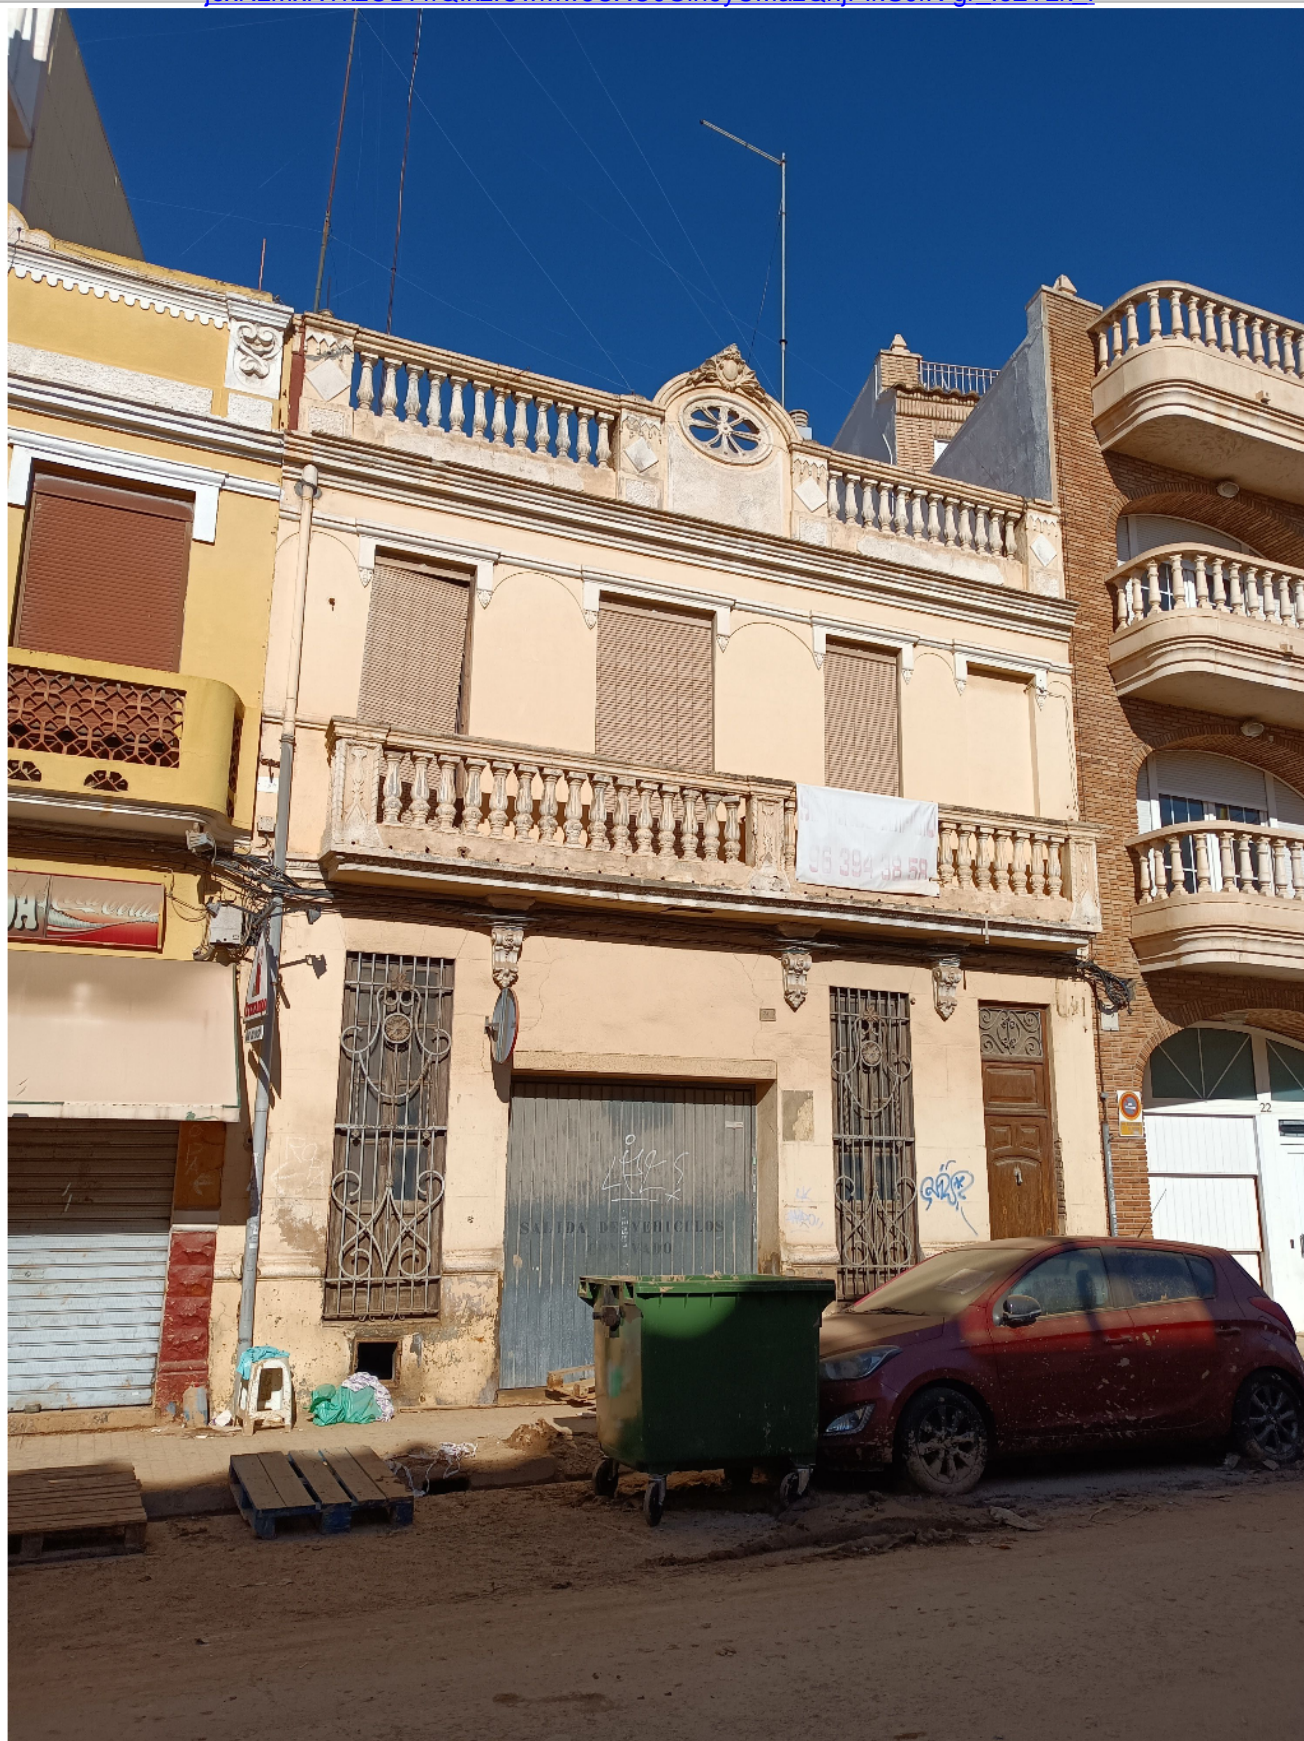
Número de foto: 1/1

9.4 Desprendimientos	¿Tiene daños?	true
		¿Requiere actuación urgente?	true
		Zona	Elemento horizontal
		Comentarios	Cornisa con riesgo de desprendimiento
