Identificación de la inspección:	6730ec0e9c42b39965399e7e
Grupo:	MAPEO CATARROJA
Misión:	MAPEO CAT CENT 2
Capa de la misión:	CATARROJA_46096
Descripción misión:	
Inspector:	Ana Prieto Alba
E-mail:	pralbana@gmail.com
N.Teléfono:	610201106
Referencia:	3743913YJ2634S
Nombre:	CL ALBAL, 30, CATARROJA
Creada:	November 10th 2024, 6:23:26 pm
Estado:	FINISHED - November 11th 2024, 5:03:56 pm
Resultado:	RED - November 10th 2024, 6:23:26 pm
Descripción inspección:	
Total fotos:	2

Identificación del formulario:	672e7fe327d61b4022858808		
Título del formulario:	Ficha de mapeo rápido de anomalías CTAV - Registro de habitabilidad del inmueble V1		
Descripción del formulario:	Ficha de mapeo rápido de anomalías CTAV - Registro de habitabilidad del inmueble V1		
Formulario actualizado:	November 12th 2024, 3:15:15 pm

1. Datos generales del edificio	Calle	Albal	
	Nº	30	
2. Usos del edificio	Uso mayoritario en plantas altas (CTE)	1. Residencial Vivienda	
	Uso mayoritario en planta baja (CTE)	1. Residencial Vivienda	
	Otros usos	Sótano aparcamiento

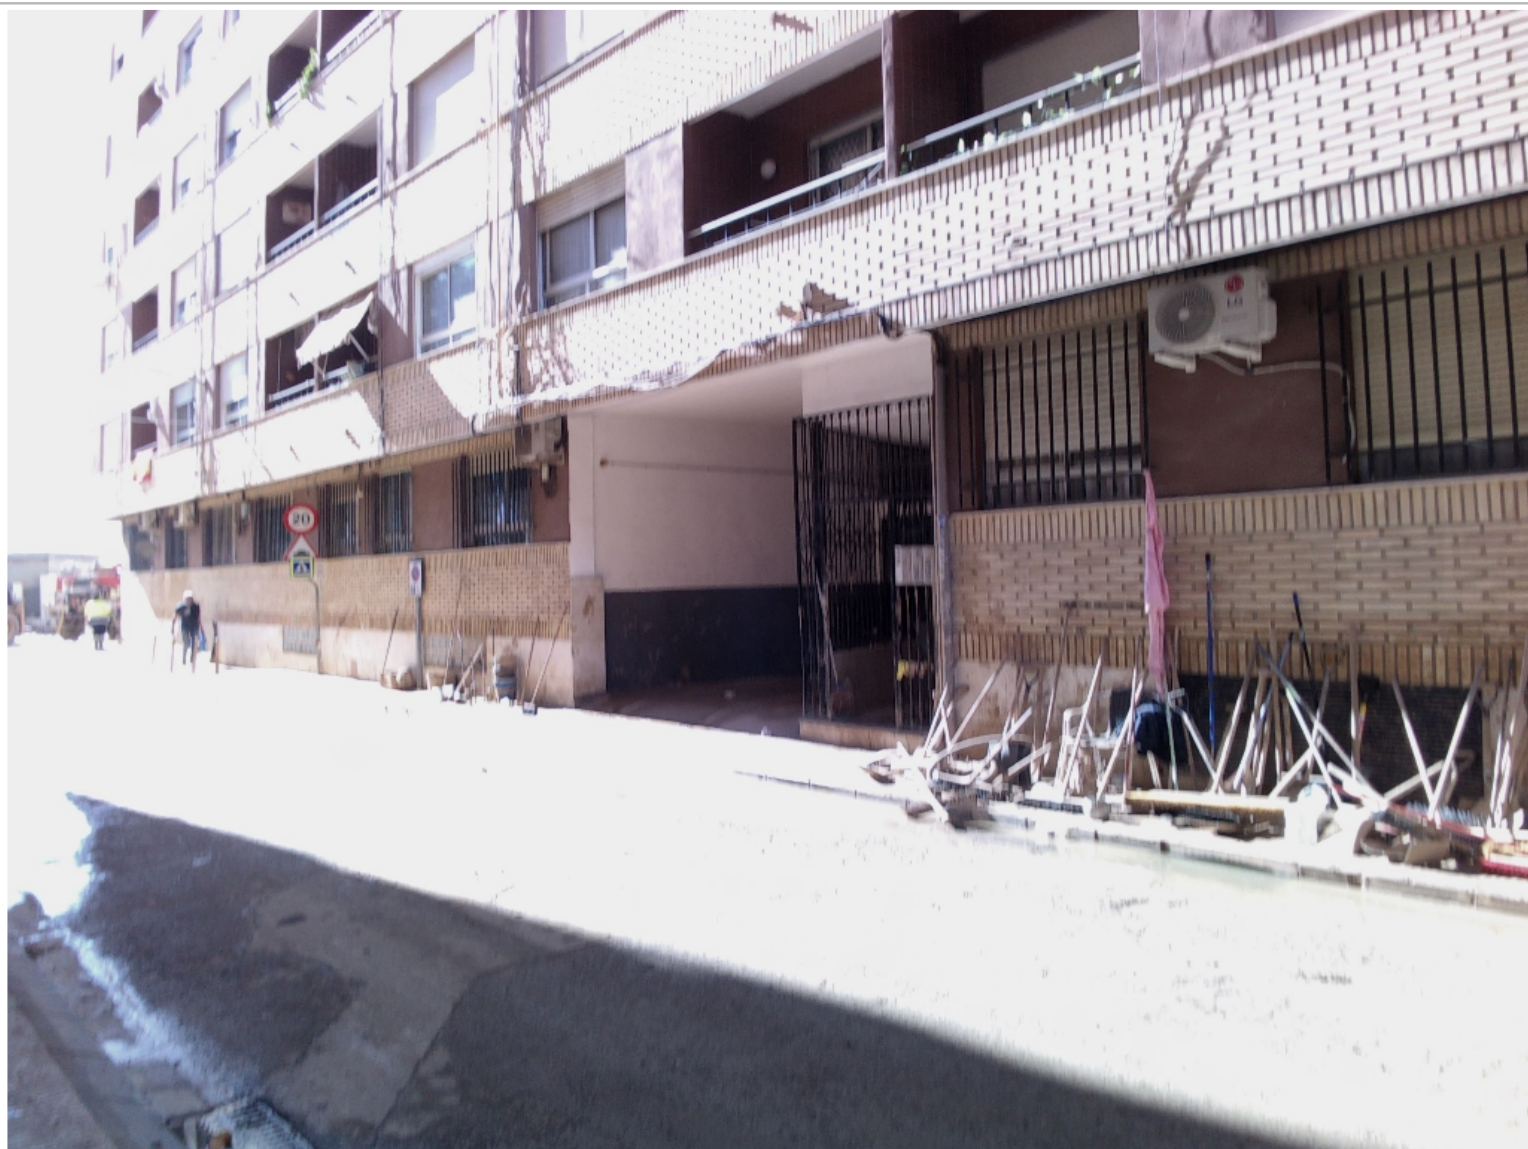
7.1 Deformación	¿ Tiene daños?	false
		¿ Requiere actuación urgente?	false
	7.2 Fisuras	¿ Tiene daños?	true
		¿ Requiere actuación urgente?	false
		Zona	Estructura
		Comentarios	Pilares están con hierro visto y ahora oxidados. Merece visita.

7.7 Instalaciones electricidad	¿ Tiene daños?	false
	7.8 Instalaciones gas	¿ Tiene daños?	false
	Observaciones sótano	Parte de los pilares ya estaban en mal estado, y ahora están peor. Un 10% del total aprox
