Identificación de la inspección:	6730ec0e9c42b39965399e7e
Grupo:	MAPEO CATARROJA
Misión:	MAPEO CAT CENT 2
Capa de la misión:	CATARROJA_46096
Descripción misión:	
Inspector:	Ana Prieto Alba
E-mail:	pralbana@gmail.com
N.Teléfono:	610201106
Referencia:	3743913YJ2634S
Nombre:	CL ALBAL, 30, CATARROJA
Creada:	November 10th 2024, 6:23:26 pm
Estado:	FINISHED - November 11th 2024, 5:03:56 pm
Resultado:	RED - November 10th 2024, 6:23:26 pm
Descripción inspección:	
Total fotos:	2

Identificación del formulario:	672e7fe327d61b4022858808		
Título del formulario:	Ficha de mapeo rápido de anomalías CTAV - Registro de habitabilidad del inmueble V1		
Descripción del formulario:	Ficha de mapeo rápido de anomalías CTAV - Registro de habitabilidad del inmueble V1		
Formulario actualizado:	November 12th 2024, 1:42:30 pm

1. Datos generales del edificio	Calle	Albal	
	Nº	30	
2. Usos del edificio	Uso mayoritario en plantas altas (CTE)	1. Residencial Vivienda	
	Uso mayoritario en planta baja (CTE)	1. Residencial Vivienda	
	Otros usos	Sótano aparcamiento

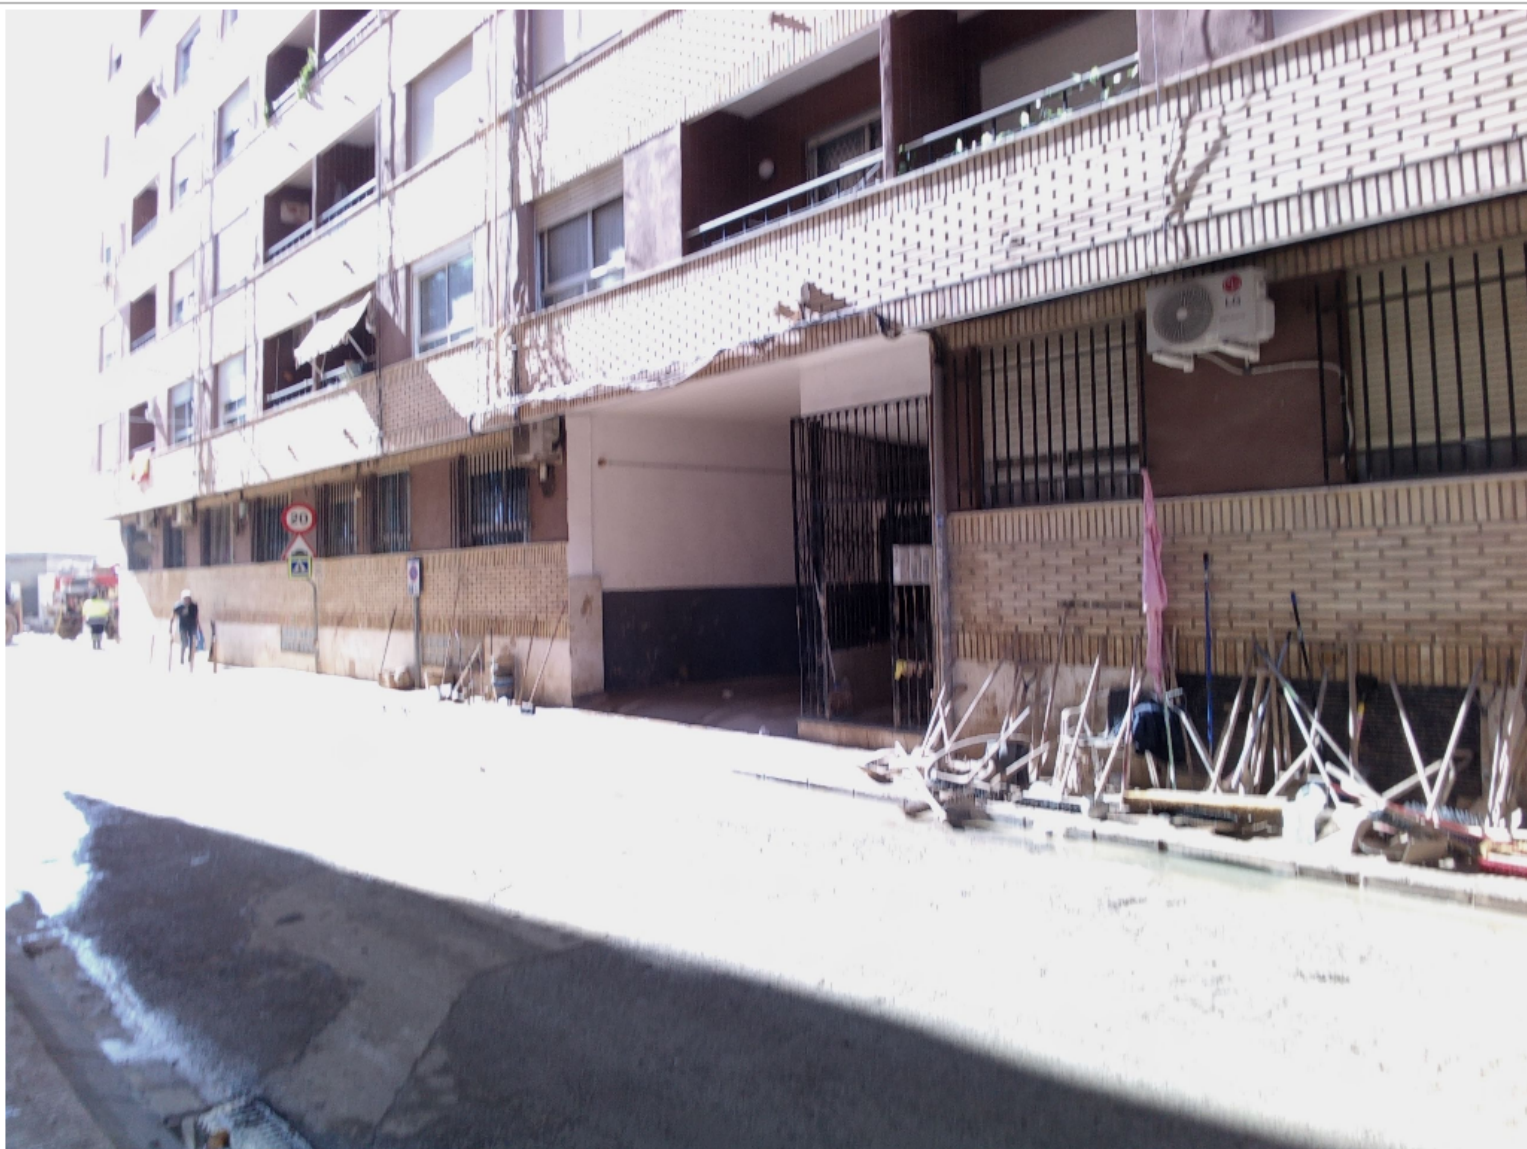
7.1 Deformación	¿Tiene daños?	false
		¿Requiere actuación urgente?	false
	7.2 Fisuras	¿Tiene daños?	true
		¿Requiere actuación urgente?	false
		Zona	Estructura
		Comentarios	Pilares están con hierro visto y ahora oxidados. Merece visita.

7.7 Instalaciones electricidad	¿ Tiene daños?	false
	7.8 Instalaciones gas	¿ Tiene daños?	false
	Observaciones sótano	Parte de los pilares ya estaban en mal estado, y ahora están peor. Un 10% del total aprox
