Identificación de la inspección:	6730eb8e9c42b39965399c0e
Grupo:	MAPEO ALBAL
Misión:	Mapeo 1
Capa de la misión:	ALBAL_46007
Descripción misión:	
Inspector:	Jesús Villaescusa Gil
E-mail:	jesuvillas@gmail.com
N.Teléfono:	627384829
Referencia:	3642801YJ2634S
Nombre:	CL SAN EUSEBIO, 18, ALBAL
Creada:	November 10th 2024, 6:21:18 pm
Estado:	FINISHED - November 12th 2024, 10:31:49 am
Resultado:	RED - November 10th 2024, 6:21:18 pm
Descripción inspección:	
Total fotos:	1

Identificación del formulario:		672e7fe327d61b4022858808	
Título del formulario:		Ficha de mapeo rápido de anomalías CTAV - Registro de habitabilidad del inmueble V1	
Descripción del formulario:		Ficha de mapeo rápido de anomalías CTAV - Registro de habitabilidad del inmueble V1	
Formulario actualizado:		November 12th 2024, 1:41:26 pm

Nombre: CL SAN EUSEBIO, 18, ALBAL

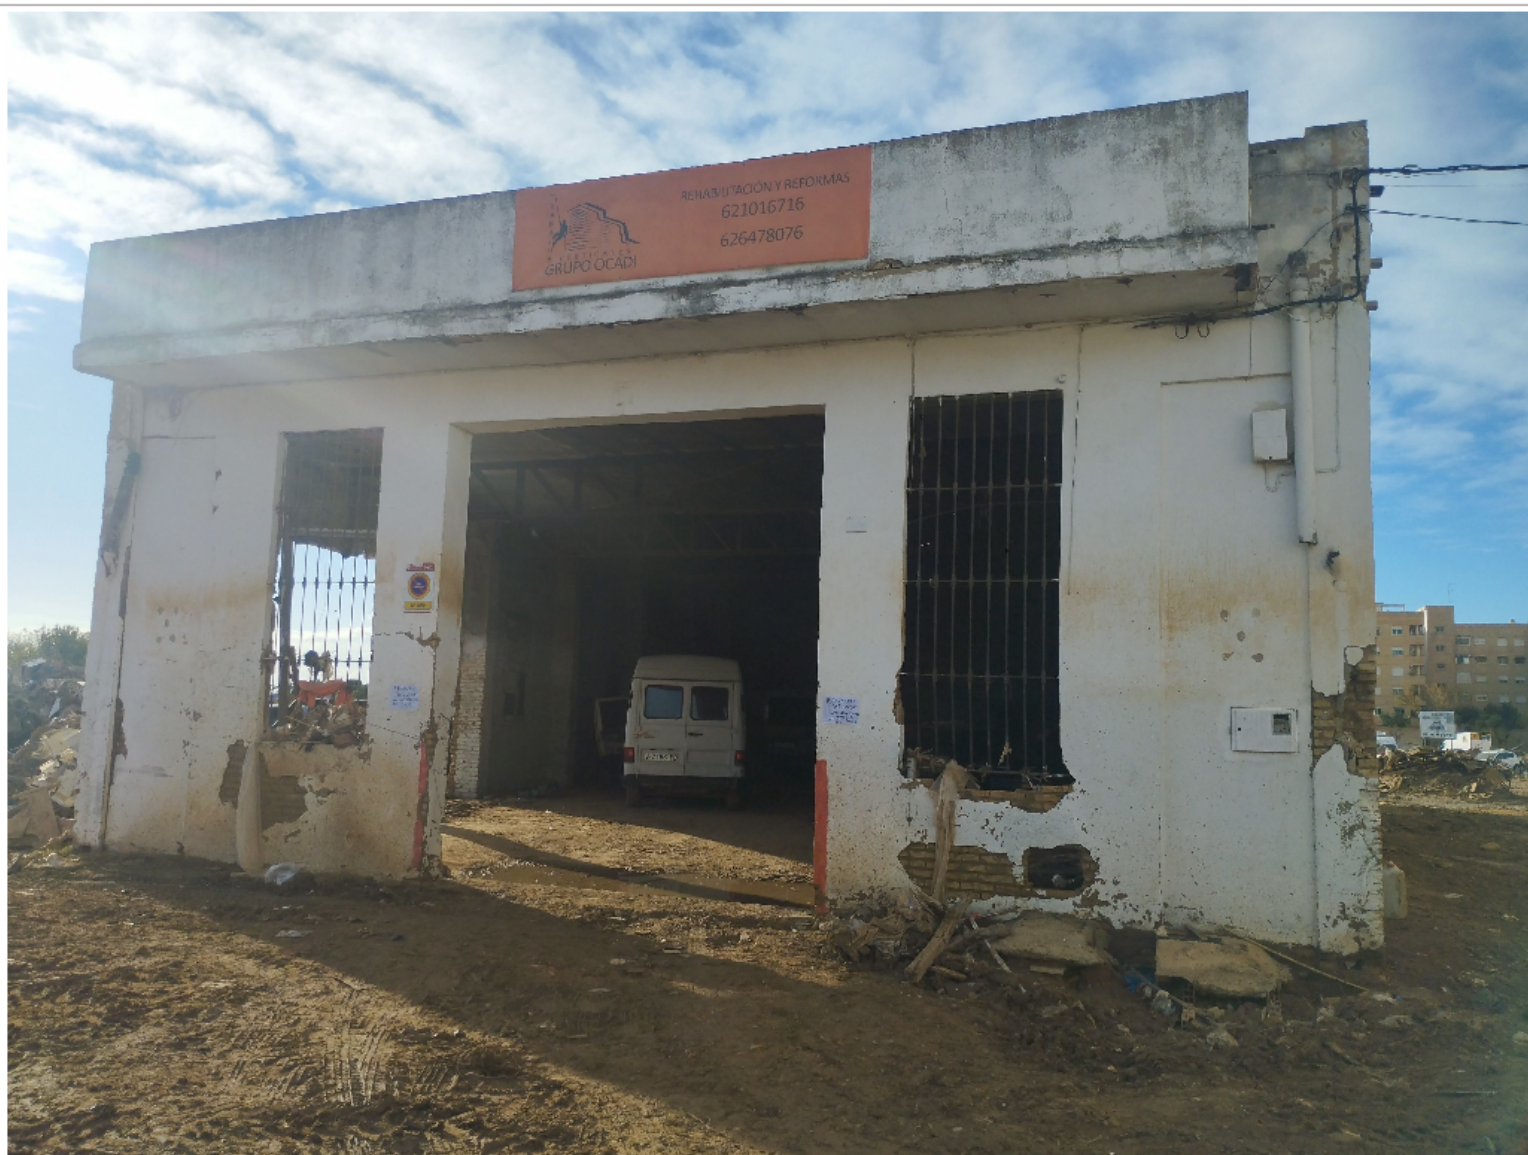
Número de foto: 1/1

8.3 Desprendimientos	¿ Tiene daños?	
		¿Requiere actuación urgente?	true
		Zona	Elementos horizontales y verticales
	8.4 Humedad Ambiente	¿ Tiene daños?	false
