Identificación de la inspección:	6731bf149c42b399653b01f5
Grupo:	MAPEO SEDAVÍ
Misión:	ZONA 1
Capa de la misión:	SEDAVI_46225
Descripción misión:	
Inspector:	Antonio Martínez Morales
E-mail:	info@estudioamm.es
N.Teléfono:	670701353
Referencia:	5075713YJ2657N
Nombre:	AV GOMEZ FERRER, 24, SEDAVI
Creada:	November 11th 2024, 9:23:48 am
Estado:	FINISHED - November 11th 2024, 7:49:39 pm
Resultado:	RED - November 11th 2024, 9:23:48 am
Descripción inspección:	
Total fotos:	1

Identificación del formulario:	672e7fe327d61b4022858808		
Título del formulario:	Ficha de mapeo rápido de anomalías CTAV - Registro de habitabilidad del inmueble V1		
Descripción del formulario:	Ficha de mapeo rápido de anomalías CTAV - Registro de habitabilidad del inmueble V1		
Formulario actualizado:	November 12th 2024, 1:43:43 pm

1. Datos generales del edificio	Nombre edificio	Avenida Gómez Ferrer 24	
	Año de construcción	1920	
2. Usos del edificio	Uso mayoritario en plantas altas (CTE)	1. Residencial Vivienda	
	Uso mayoritario en planta baja (CTE)	6. Aparcamiento

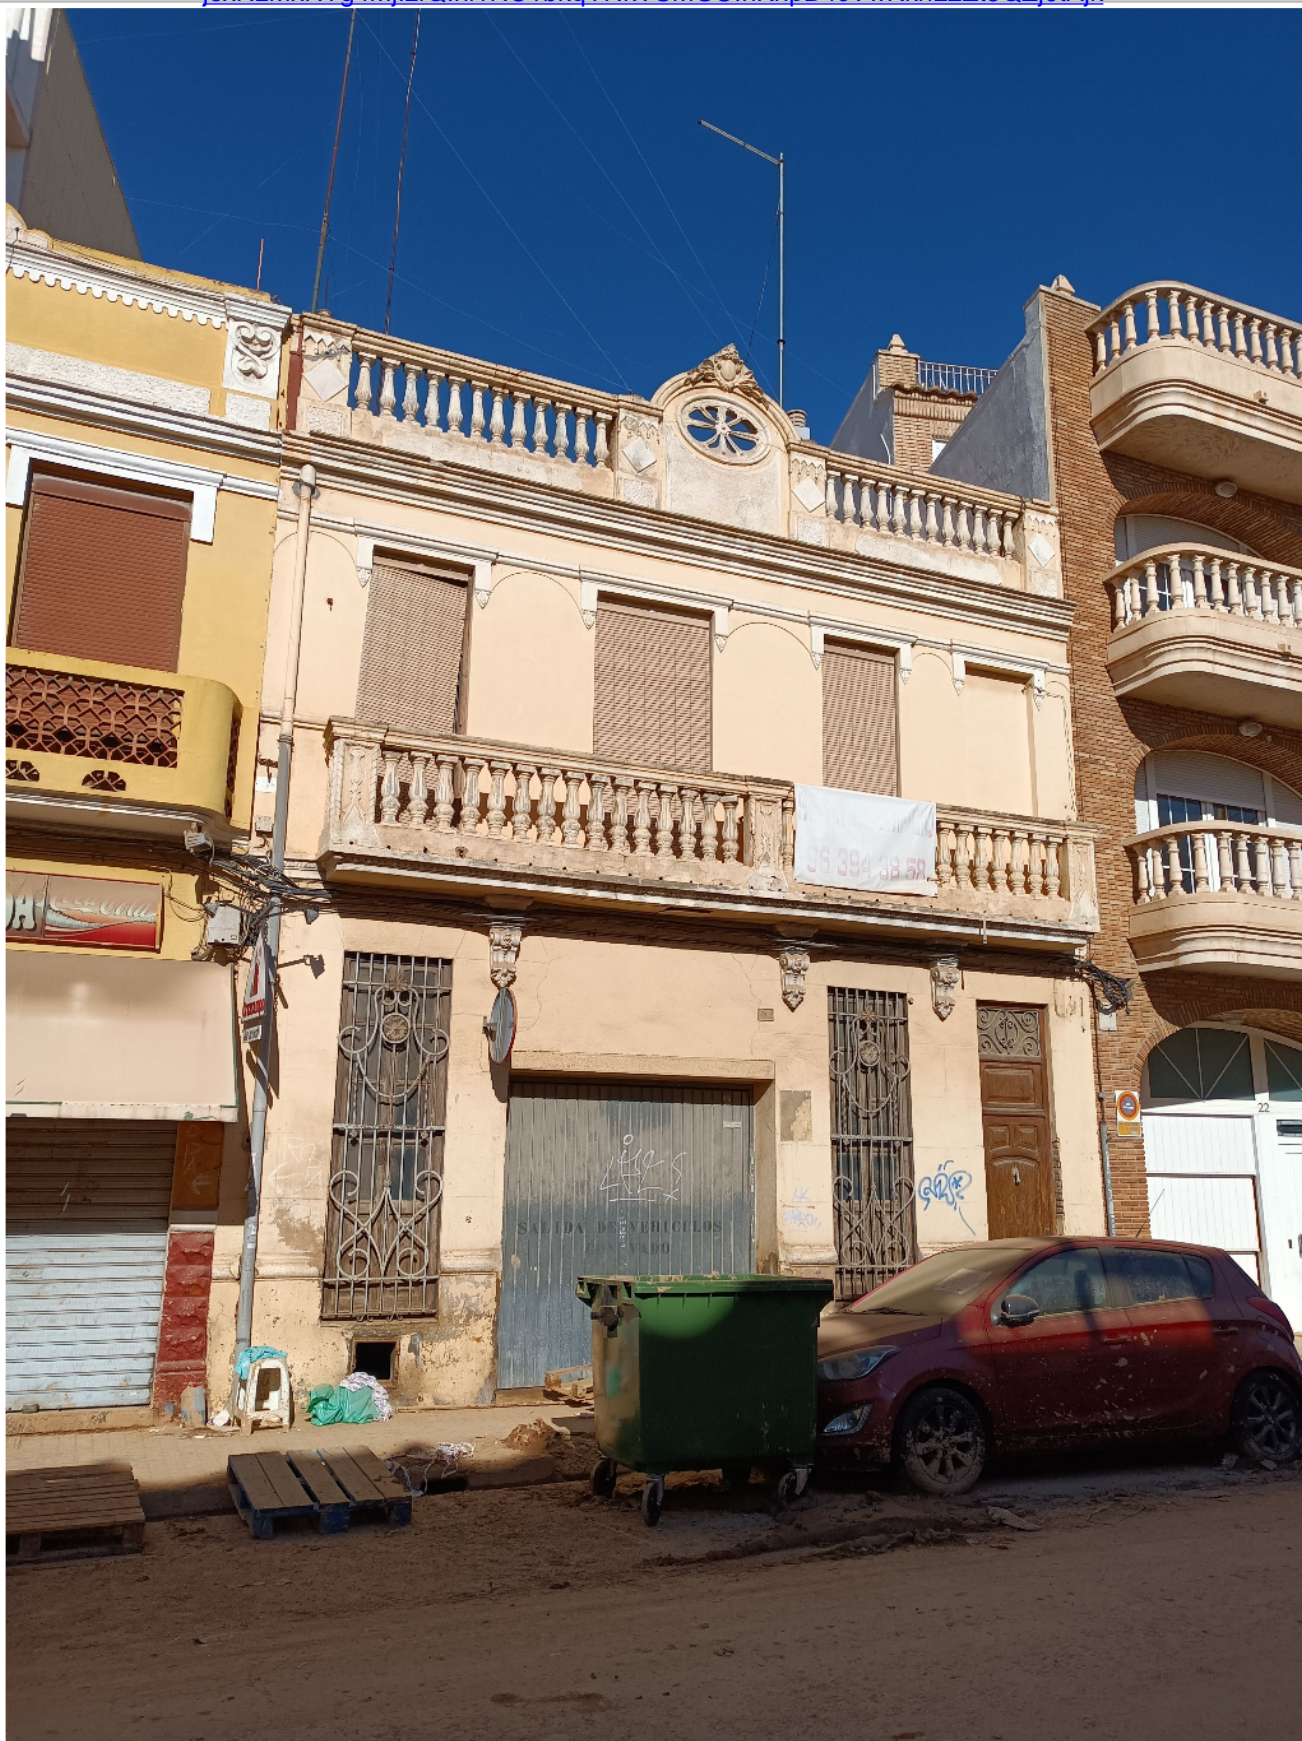
Número de foto: 1/1

9.4 Desprendimientos	¿Tiene daños?	true
		¿Requiere actuación urgente?	true
		Zona	Elemento horizontal
		Comentarios	Cornisa con riesgo de desprendimiento
