Identificación de la inspección:	6730eb8e9c42b39965399bf3
Grupo:	MAPEO ALBAL
Misión:	Mapeo 1
Capa de la misión:	ALBAL_46007
Descripción misión:	
Inspector:	Jesús Villaescusa Gil
E-mail:	jesuvillas@gmail.com
N.Teléfono:	627384829
Referencia:	3542117YJ2634S
Nombre:	CL BUENAVISTA, 12, ALBAL
Creada:	November 10th 2024, 6:21:18 pm
Estado:	FINISHED - November 12th 2024, 10:31:48 am
Resultado:	RED - November 10th 2024, 6:21:18 pm
Descripción inspección:	
Total fotos:	1

Identificación del formulario:	672e7fe327d61b4022858808		
Título del formulario:	Ficha de mapeo rápido de anomalías CTAV - Registro de habitabilidad del inmueble V1		
Descripción del formulario:	Ficha de mapeo rápido de anomalías CTAV - Registro de habitabilidad del inmueble V1		
Formulario actualizado:	November 12th 2024, 1:41:48 pm

Nombre: CL BUENAVISTA, 12, ALBAL

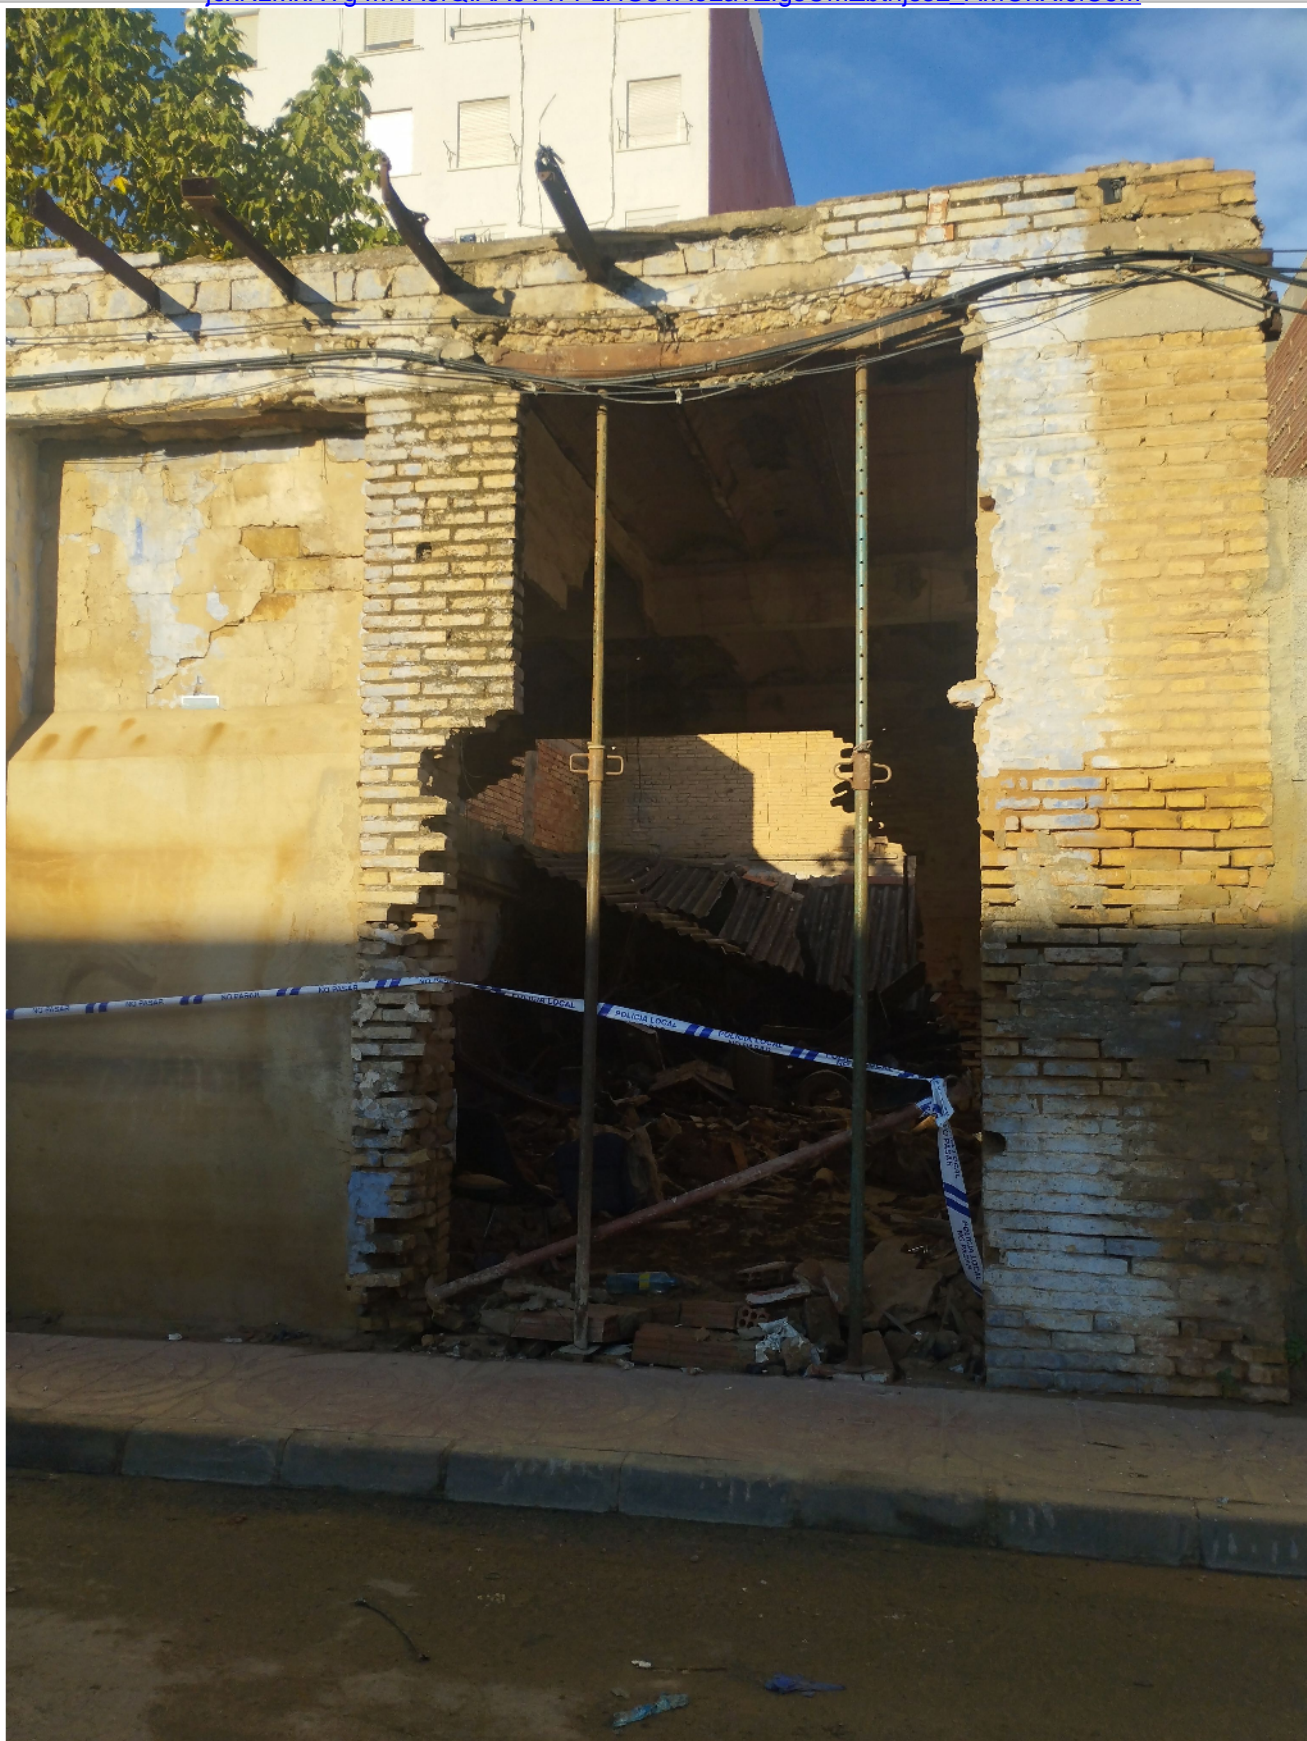
Número de foto: 1/1

¿Requiere ac- tuación ur- gente?	
	8.3 De- sprendimientos	¿ Tiene daños?	true
		¿Requiere ac- tuación ur- gente?	true
		Zona	Elementos horizontales y verticales

9. Mapeo anomalías fachada	9.1 Condiciones de seguridad ciu- dadana	¿ Faltan puer- tas, ventanas y/o paramen- tos?	true
	9.2 Deformación	¿ Tiene daños?	false
		¿Requiere ac- tuación ur- gente?	false
