Identificación de la inspección:	6731e7d25a03b230beaa26a7
Grupo:	MAPEO PAIPORTA
Misión:	S2A AJUNTAMENT
Capa de la misión:	PAIPORTA_46188
Descripción misión:	
Inspector:	Laura
E-mail:	l.sanchisguerrero@gmail.com
N.Teléfono:	685402364
Referencia:	2380102YJ2628S
Nombre:	CL MESTRE R N GALAN, 3, PAIPORTA
Creada:	November 11th 2024, 12:17:38 pm
Estado:	FINISHED - November 12th 2024, 10:10:09 am
Resultado:	RED - November 11th 2024, 12:17:38 pm
Descripción inspección:	
Total fotos:	1

Identificación del formulario:	672e7fe327d61b4022858808		
Título del formulario:	Ficha de mapeo rápido de anomalías CTAV - Registro de habitabilidad del inmueble V1		
Descripción del formulario:	Ficha de mapeo rápido de anomalías CTAV - Registro de habitabilidad del inmueble V1		
Formulario actualizado:	November 12th 2024, 3:16:04 pm

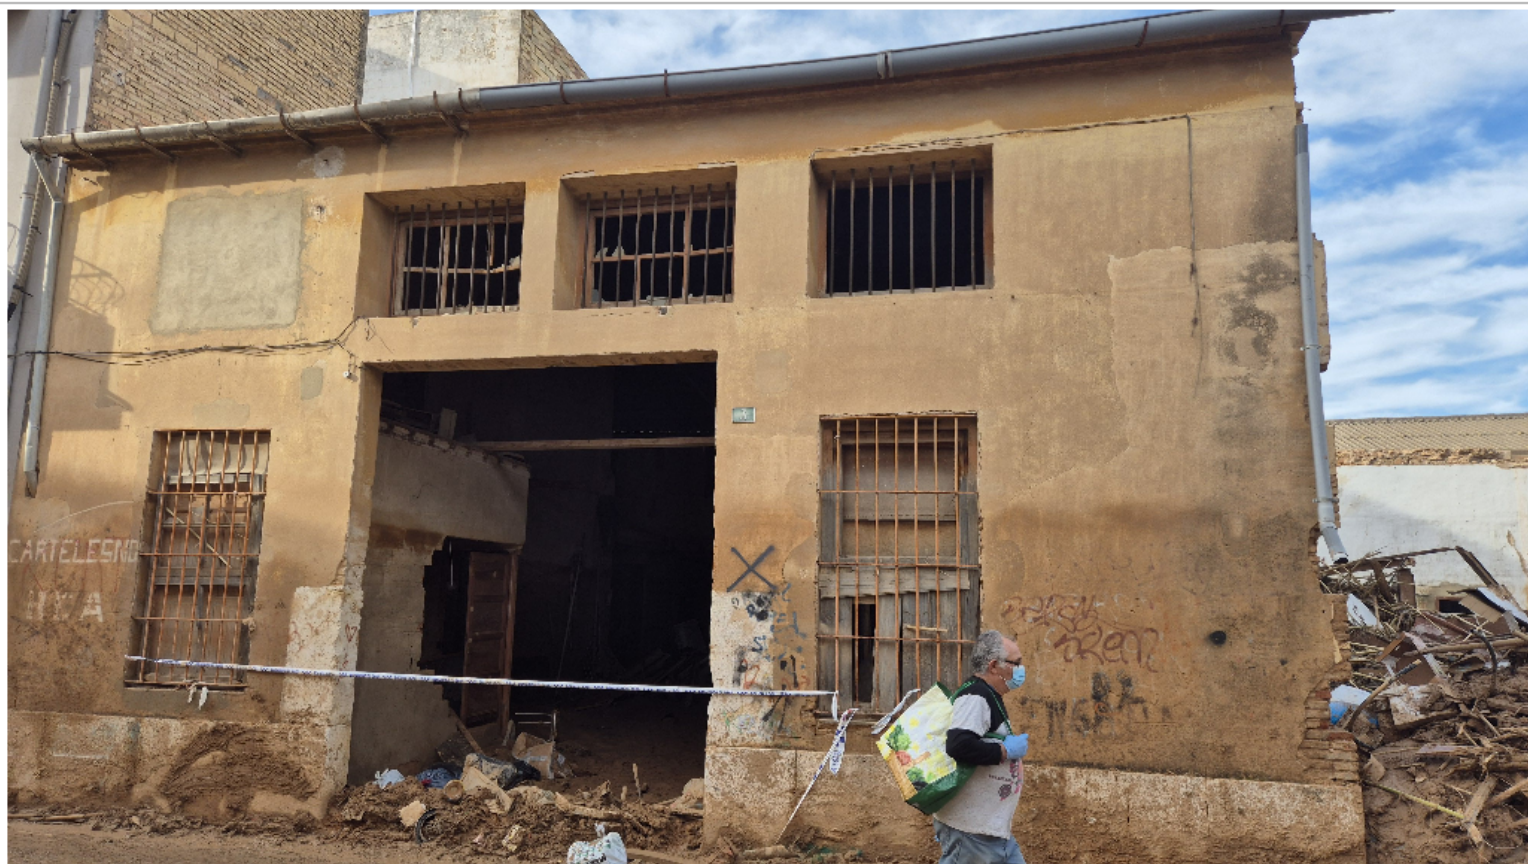
Número de foto: 1/1

5. Zonas mapeada del edificio	Tipo mapeo	Exterior	
	Observaciones del mapeo	Precintado por la policía local	
7. Mapeo anomalías sótano	Sótano inundado	false
