Identificación de la inspección:	6730eb8e9c42b39965399bfc
Grupo:	MAPEO ALBAL
Misión:	Mapeo 1
Capa de la misión:	ALBAL_46007
Descripción misión:	
Inspector:	Jesús Villaescusa Gil
E-mail:	jesuvillas@gmail.com
N.Teléfono:	627384829
Referencia:	3542411YJ2634S
Nombre:	CL BUENAVISTA, 9, ALBAL
Creada:	November 10th 2024, 6:21:18 pm
Estado:	FINISHED - November 12th 2024, 10:31:48 am
Resultado:	RED - November 10th 2024, 6:21:18 pm
Descripción inspección:	
Total fotos:	1

Identificación del formulario:	672e7fe327d61b4022858808		
Título del formulario:	Ficha de mapeo rápido de anomalías CTAV - Registro de habitabilidad del inmueble V1		
Descripción del formulario:	Ficha de mapeo rápido de anomalías CTAV - Registro de habitabilidad del inmueble V1		
Formulario actualizado:	November 12th 2024, 3:12:59 pm

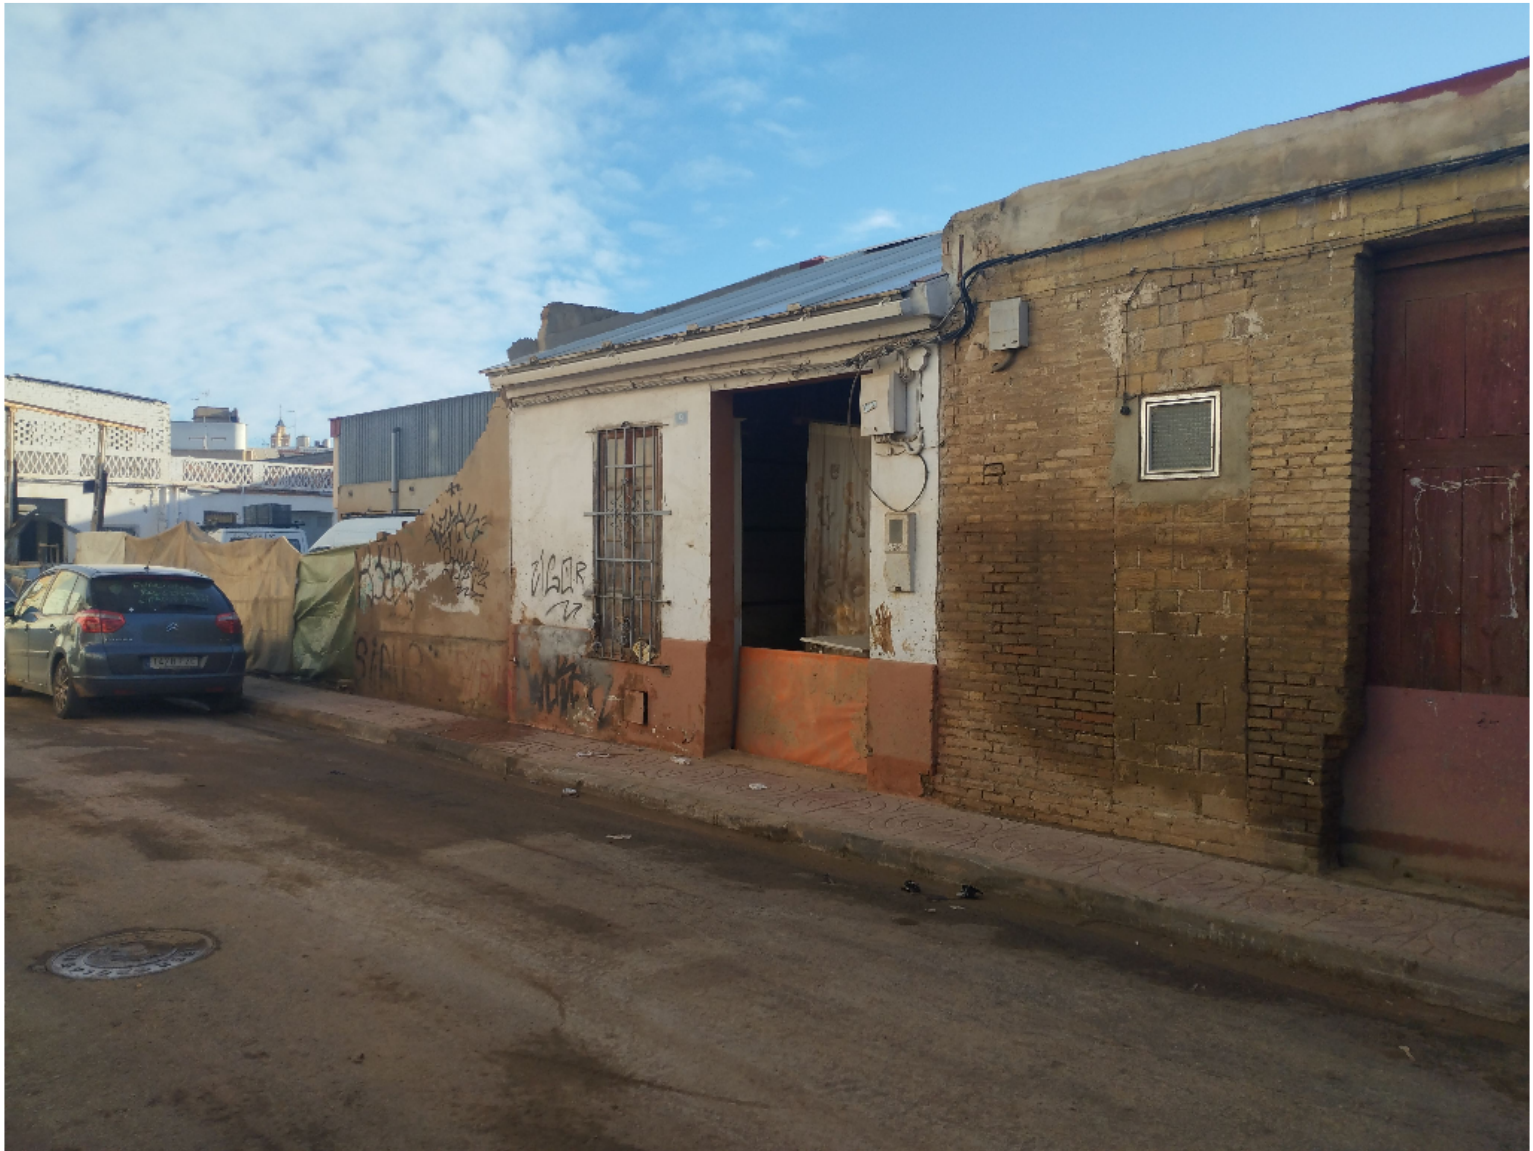
Número de foto: 1/1

7.8 Instalaciones gas	¿ Tiene daños?	false
8. Mapeo anomalías planta baja	8.1 Deformación	¿ Tiene daños?	true
		¿ Requiere actuación urgente?	true
		Zona	Elemento vertical
		Comentarios	Medianera al aire

8.10 Espacios no operativos	Cocina	false
		Baños	false
		Dormitorios	false
		Estar	false
		Patio exterior	false
9. Mapeo anomalías fachada	9.1 Condiciones de seguridad ciudadana	¿Faltan puertas, ventanas y/o paramentos?	true
