Identificación de la inspección:	6730eb8e9c42b39965399c0e
Grupo:	MAPEO ALBAL
Misión:	Mapeo 1
Capa de la misión:	ALBAL_46007
Descripción misión:	
Inspector:	Jesús Villaescusa Gil
E-mail:	jesuvillas@gmail.com
N.Teléfono:	627384829
Referencia:	3642801YJ2634S
Nombre:	CL SAN EUSEBIO, 18, ALBAL
Creada:	November 10th 2024, 6:21:18 pm
Estado:	FINISHED - November 12th 2024, 10:31:49 am
Resultado:	RED - November 10th 2024, 6:21:18 pm
Descripción inspección:	
Total fotos:	1

Identificación del formulario:		672e7fe327d61b4022858808	
Título del formulario:		Ficha de mapeo rápido de anomalías CTAV - Registro de habitabilidad del inmueble V1	
Descripción del formulario:		Ficha de mapeo rápido de anomalías CTAV - Registro de habitabilidad del inmueble V1	
Formulario actualizado:		November 12th 2024, 3:12:50 pm

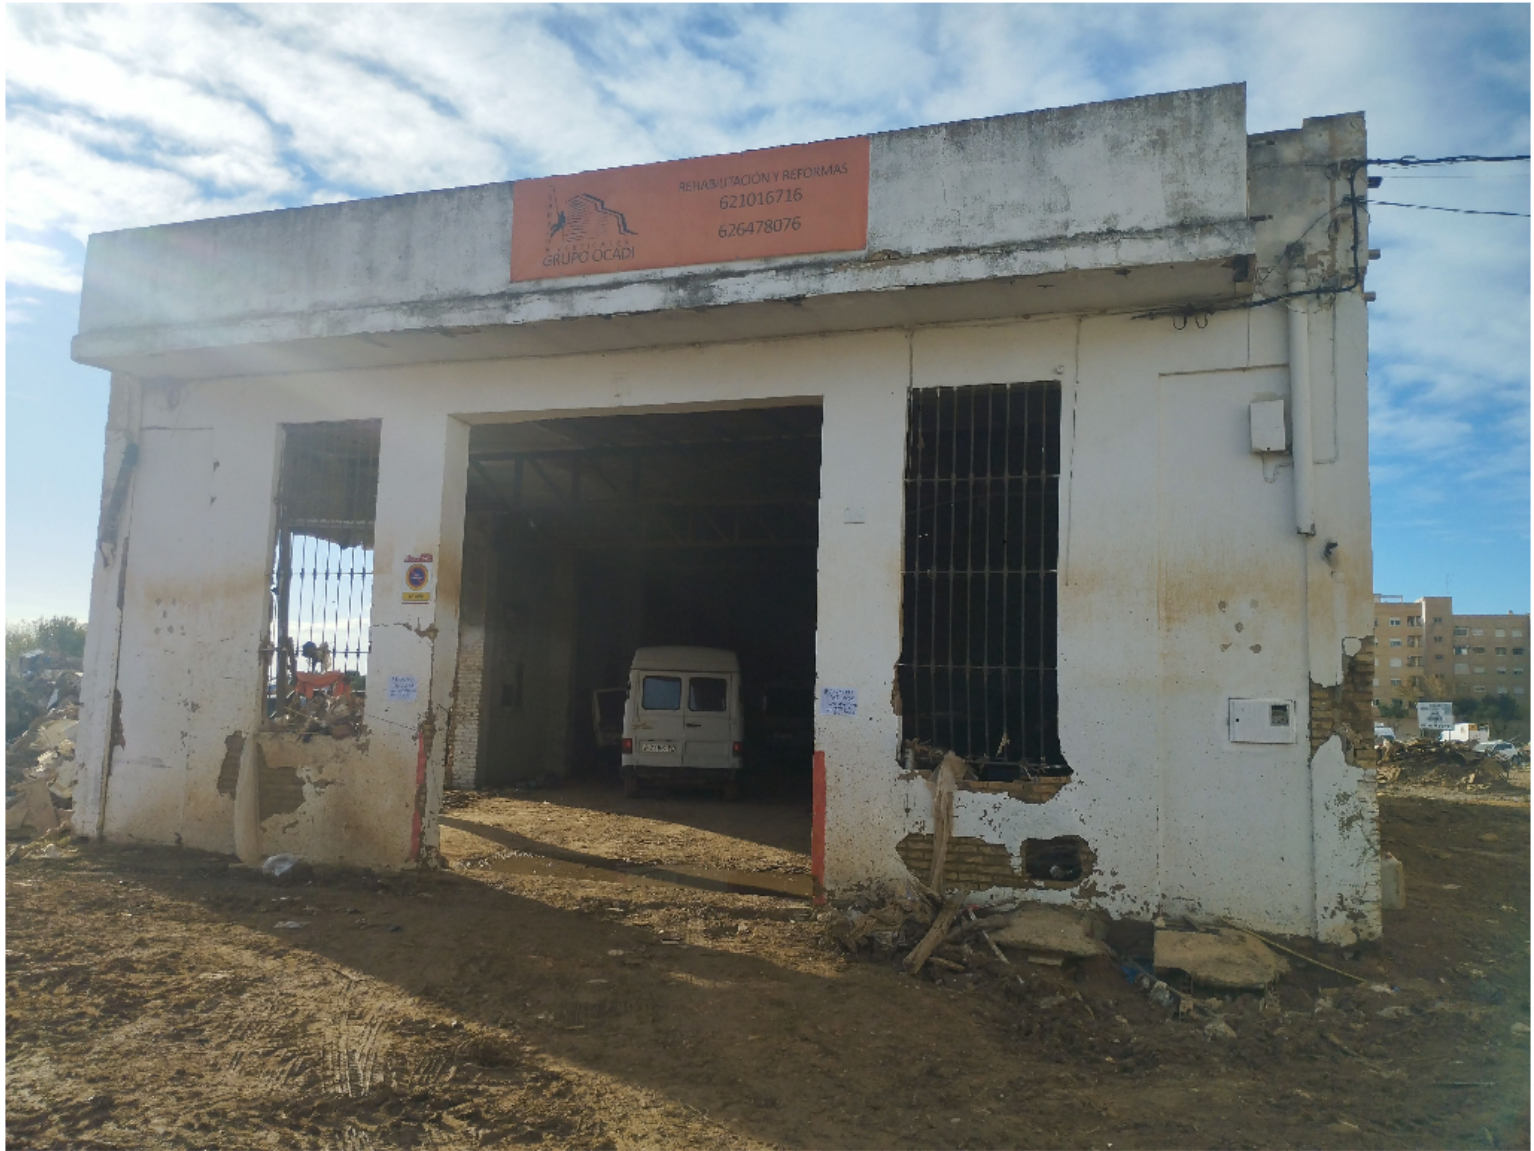
Número de foto: 1/1

8.3 Desprendimientos	¿ Tiene daños?	
		¿Requiere actuación urgente?	true
		Zona	Elementos horizontales y verticales
	8.4 Humedad Ambiente	¿ Tiene daños?	false
