Identificación de la inspección:	6730eb8e9c42b39965399bf3
Grupo:	MAPEO ALBAL
Misión:	Mapeo 1
Capa de la misión:	ALBAL_46007
Descripción misión:	
Inspector:	Jesús Villaescusa Gil
E-mail:	jesuvillas@gmail.com
N.Teléfono:	627384829
Referencia:	3542117YJ2634S
Nombre:	CL BUENAVISTA, 12, ALBAL
Creada:	November 10th 2024, 6:21:18 pm
Estado:	FINISHED - November 12th 2024, 10:31:48 am
Resultado:	RED - November 10th 2024, 6:21:18 pm
Descripción inspección:	
Total fotos:	1

Identificación del formulario:	672e7fe327d61b4022858808		
Título del formulario:	Ficha de mapeo rápido de anomalías CTAV - Registro de habitabilidad del inmueble V1		
Descripción del formulario:	Ficha de mapeo rápido de anomalías CTAV - Registro de habitabilidad del inmueble V1		
Formulario actualizado:	November 12th 2024, 3:13:28 pm

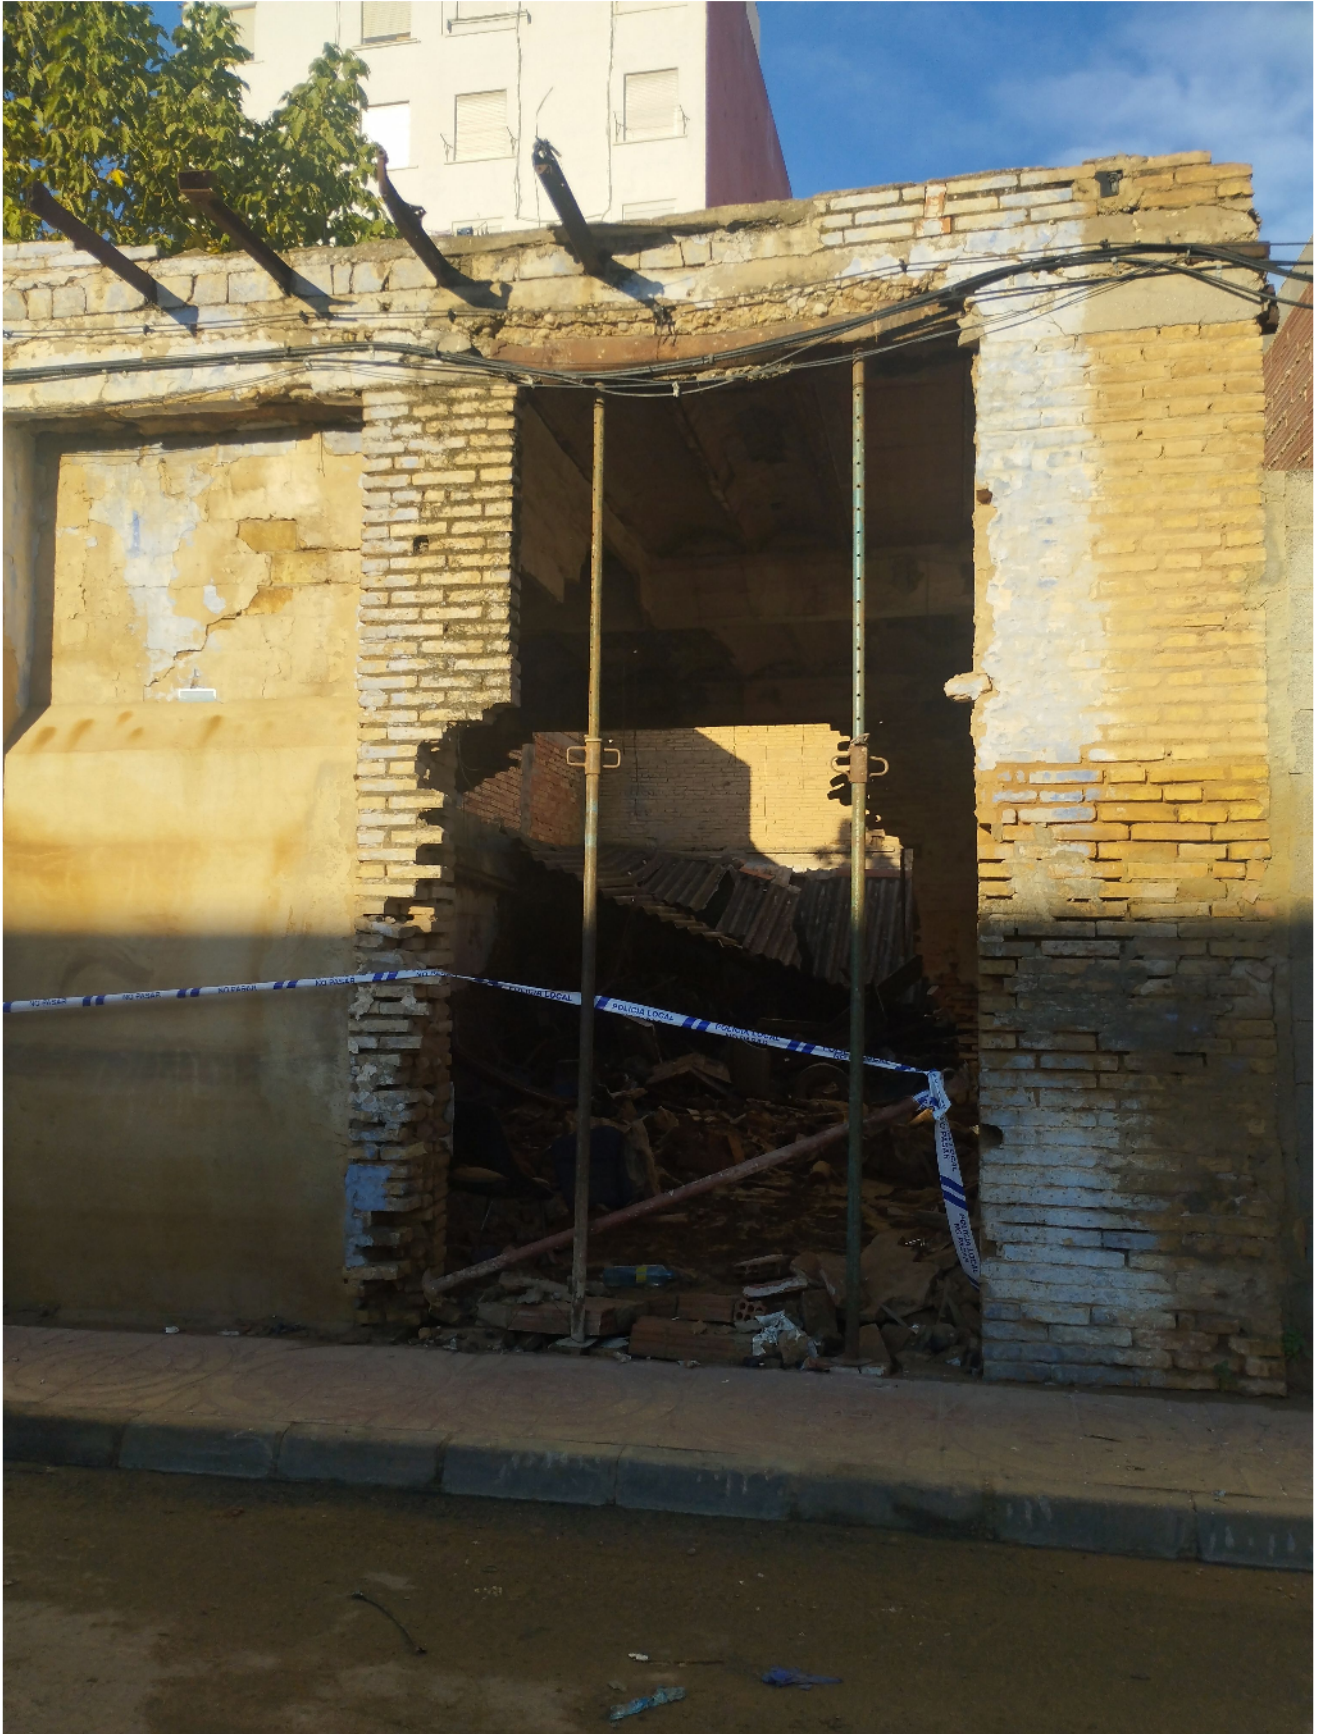
¿Requiere ac- tuación ur- gente?	
	8.3 De- sprendimientos	¿ Tiene daños?	true
		¿ Requiere ac- tuación ur- gente?	true
		Zona	Elementos horizontales y verticales

9. Mapeo anomalías fachada	9.1 Condiciones de seguridad ciu- dadana	¿ Faltan puer- tas, ventanas y/o paramen- tos?	true
	9.2 Deformación	¿ Tiene daños?	false
		¿ Requiere ac- tuación ur- gente?	false
