Identificación de la inspección:	6730eb8e9c42b39965399bfc
Grupo:	MAPEO ALBAL
Misión:	Mapeo 1
Capa de la misión:	ALBAL_46007
Descripción misión:	
Inspector:	Jesús Villaescusa Gil
E-mail:	jesuvillas@gmail.com
N.Teléfono:	627384829
Referencia:	3542411YJ2634S
Nombre:	CL BUENAVISTA, 9, ALBAL
Creada:	November 10th 2024, 6:21:18 pm
Estado:	FINISHED - November 12th 2024, 10:31:48 am
Resultado:	RED - November 10th 2024, 6:21:18 pm
Descripción inspección:	
Total fotos:	1

Identificación del formulario:	672e7fe327d61b4022858808		
Título del formulario:	Ficha de mapeo rápido de anomalías CTAV - Registro de habitabilidad del inmueble V1		
Descripción del formulario:	Ficha de mapeo rápido de anomalías CTAV - Registro de habitabilidad del inmueble V1		
Formulario actualizado:	November 12th 2024, 1:41:32 pm

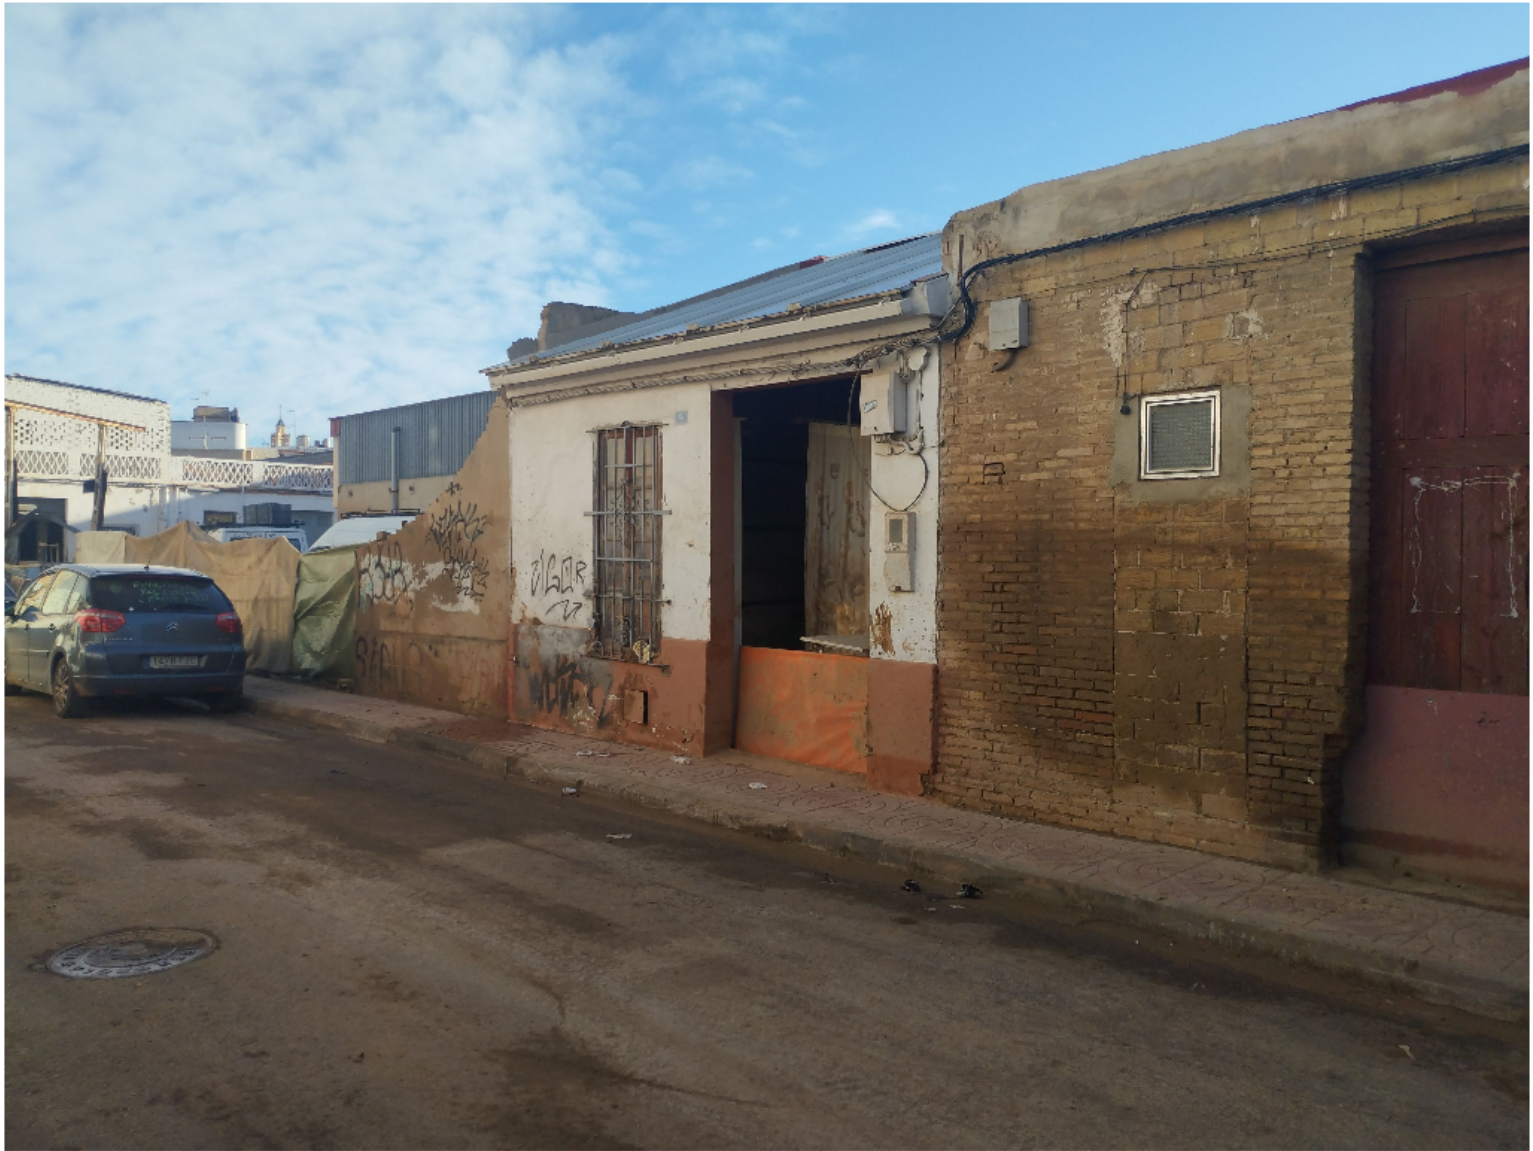
7.8 Instalaciones gas	¿ Tiene daños?	false	
8. Mapeo anomalías planta baja	8.1 Deformación	¿ Tiene daños?	true
		¿ Requiere actuación urgente?	true
		Zona	Elemento vertical
		Comentarios	Medianera al aire

8.10 Espacios no operativos	Cocina	false
		Baños	false
		Dormitorios	false
		Estar	false
		Patio exterior	false
9. Mapeo anomalías fachada	9.1 Condiciones de seguridad ciudadana	¿Faltan puertas, ventanas y/o paramentos?	true
