विषय: वीआईपी लाइन, सेक्टर 6, वार्ड 5, नगर परिषद नया हरसूद-छनेरा में 11केवी / 440वी वितरण ट्रांसफार्मर की गंभीर त्रुटियों के तत्काल सुधार हेतु विनम्र अनुरोध।

अमानक पैनल कनेक्शन रंगीन फोटो (01) एवं टर्मिनल अमानक कनेक्शन त्रुटियों की रंगीन फोटो (03)

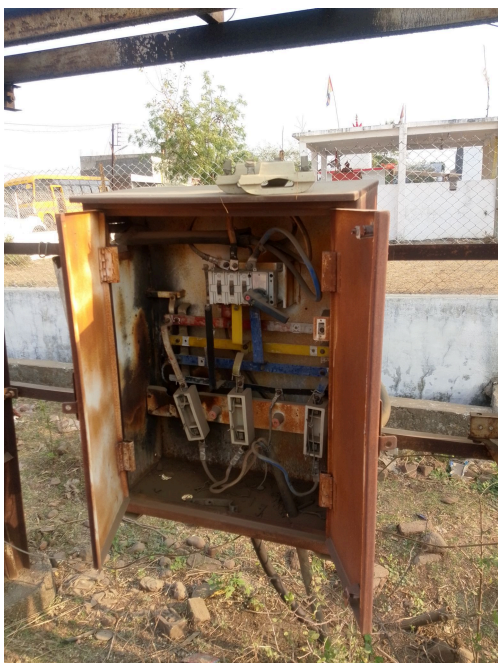
1. इनपुट 11 केवी पर ए.बी. स्विच से कोई कनेक्शन नहीं है, जो एक गंभीर सुरक्षा जोखिम है।
2. इनपुट 11 केवी से डी.ओ. फ्यूज टर्मिनल, ट्रांसफार्मर एच.टी. टर्मिनल पर कनेक्शन अमानक रूप से लगाए गए हैं, जो विद्युत सुरक्षा मानकों का उल्लंघन है।
3. ट्रांसफार्मर एल.टी. टर्मिनस से बस बार, फेज सेलेक्टर एवं कट आउट फ्यूज टर्मिनल्स पर अनुचित ढीले कनेक्शन हैं, जिससे स्पार्किंग और आग लगने का खतरा है।
4. ट्रांसफार्मर अर्थिंग में गंभीर त्रुटि है, जिससे दोष धारा के उचित प्रवाह में बाधा उत्पन्न हो सकती है और उपकरणों पर खतरनाक स्थितियाँ उत्पन्न हो सकती हैं, जिनमें बिजली के झटके, उपकरण क्षति और आग भी शामिल हैं।
5. वितरण पैनल में अमानक और त्रुटिपूर्ण विद्युत उपकरण, जैसे कि कट आउट, फेज सेलेक्टर और बस बार लगे हैं, जो सुरक्षा मानकों के विपरीत हैं।
6. घरेलू भार ट्रांसफार्मर आउटपुट के तीनों फेज में समान रूप से वितरित नहीं किया गया है, जिससे वोल्टेज में उतार-चढ़ाव और उपकरणों को क्षति का खतरा है।

1. अमानक पैनल कनेक्शन रंगीन फोटो

1. उपरोक्त सभी त्रुटियों का तत्काल और स्थायी समाधान सुनिश्चित करावे।
2. विद्युत सुरक्षा मानकों के अनुसार सभी कनेक्शनों को ठीक करावे।
3. ट्रांसफार्मर अर्थिंग को तुरंत ठीक करावे।
4. वितरण पैनल में मानक उपकरणों को स्थापित करावे।
5. घरेलू भार को तीनों फेज में समान रूप से वितरित करावे।

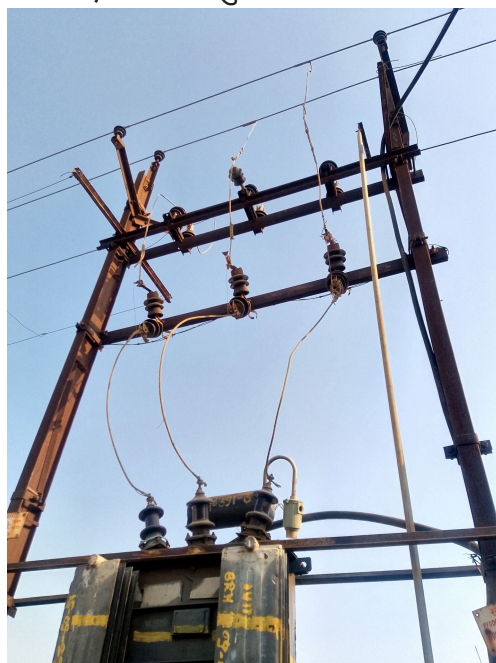
2. ए.बी. स्विच त्रुटियों की रंगीन फोटो

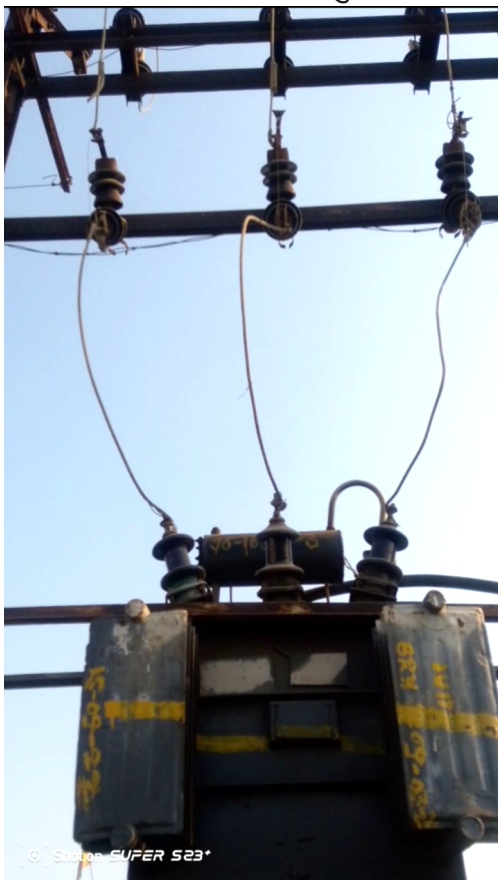
3. टर्मिनल अमानक कनेक्शन त्रुटियों की फोटो

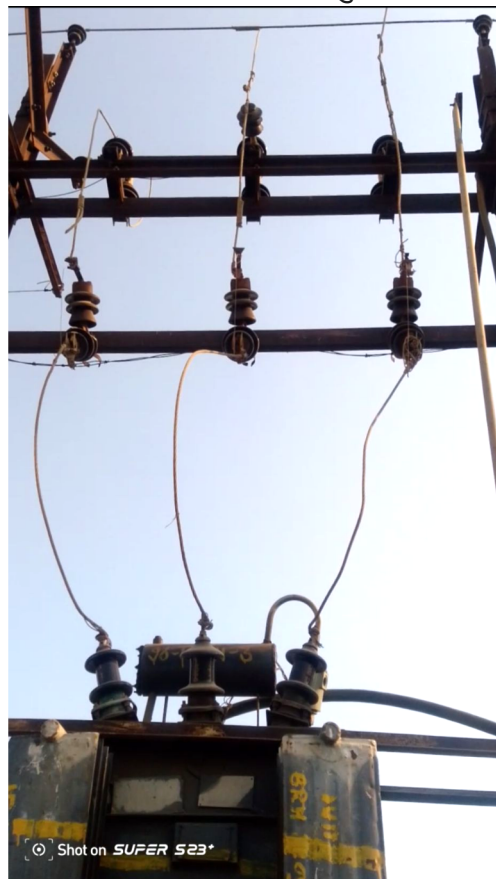
4. टर्मिनल अमानक कनेक्शन त्रुटियों की फोटो
