## **BERITA ACARA PEMERIKSAAN KERUSAKAN**

Pada hari ini **Kamis** tanggal **09** bulan **Desember** tahun **2021**, telah diadakan pemeriksaan **Truck TPFT GS-01** pada bagian **Ban Luar**. Kami divisi **Teknik/Alat Berat** memberitahukan bahwa ban luar bagian belakang sebelah kiri pada truck GS-01 mengalami **kerusakan/retak** dan **fly benang kelihatan** sehingga **harus diganti** karena **tidak dapat lagi di vulkanisir**. Oleh karena itu kami mengajukan **pembelian** ban luar untuk menggantikan ban luar bagian belakang sebelah kiri truck GS-01.

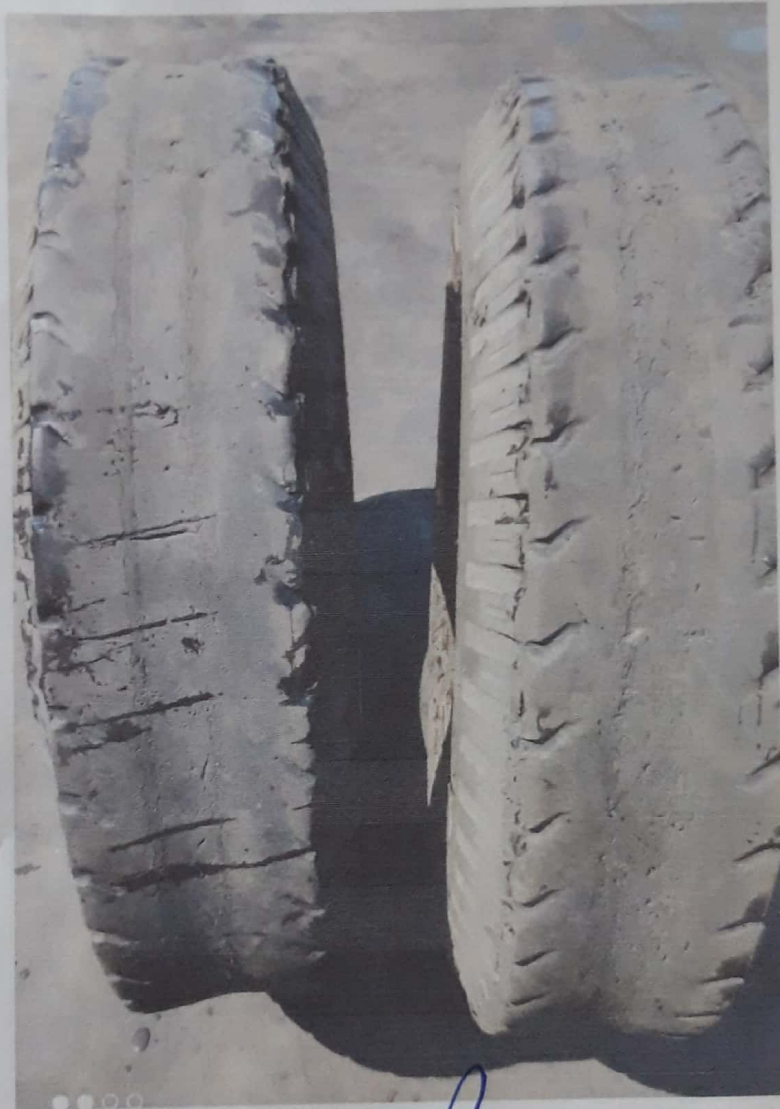
1. Ban luar bagian belakang sebelah kiri Truck GS-01

**Gambar Ban Luar Bagian Belakang Sebelah Kiri Yang Rusak  
Pada Truck GS-01**

1. Memeriksa kerusakan dan membuat BAP
2. Melaporkan pada atasan
3. Mengajukan **Pembelian Ban Luar** untuk bagian belakang sebelah kiri **Truck GS-01**
