## **BERITA ACARA PEMERIKSAAN KERUSAKAN**

Pada hari ini **Senin** tanggal 17 bulan **Januari** tahun 2022, telah diadakan pemeriksaan **Forklift GS-01** pada bagian **Ban Dalam**. Kami divisi **Teknik/Alat Berat** memberitahukan bahwa ban dalam bagian belakang sebelah kiri pada forklift tersebut mengalami kebocoran karena terkena paku saat alat beroperasi dan harus ditambal. Oleh karena itu kami mengajukan **tambal ban dalam** bagian belakang sebelah kiri untuk Forklift GS-01.

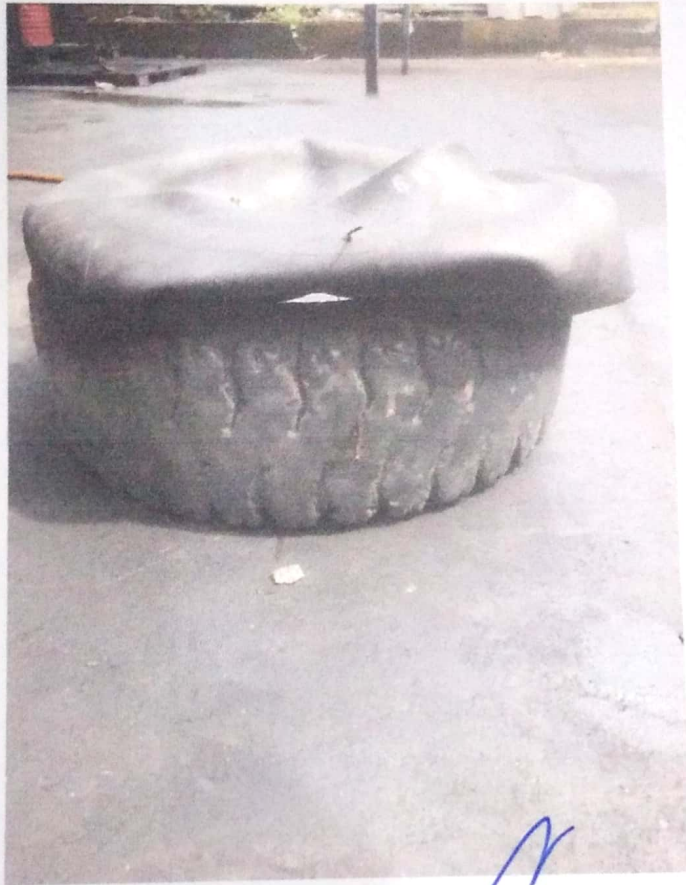
**Gambar Ban Dalam Bagian Belakang Sebelah Kiri Yang Bocor  
Pada Forklift GS-01**

1. Memeriksa kebocoran dan membuat BAP
2. Melaporkan pada atasan
3. Mengajukan **Tambal Ban Dalam** Bagian Belakang Sebelah Kiri **Forklift GS-01**
