BERITA ACARA PEMERIKSAAN KERUSAKAN

Pada hari ini **Kamis** tanggal **06** bulan **Januari** tahun **2022**, telah diadakan pemeriksaan alat **Truck TPFT GS-01** pada bagian **Ban Dalam** dan **Selendang Ban Dalam**. Kami divisi **Teknik/Alat Berat** memberitahukan bahwa ban dalam bagian **belakang** sebelah **kanan** mengalami **kerusakan/sobek** karena **terkena paku** dan **tidak dapat ditambal** sehingga harus **diganti**. **Selendang** ban dalam bagian belakang sebelah kanan pada truck tersebut juga **retak/sobek** karena **pemakaian yang rutin** jadi **harus diganti**. Oleh karena itu kami mengajukan **pembelian** ban dalam dan selendang ban dalam untuk truck GS-01.

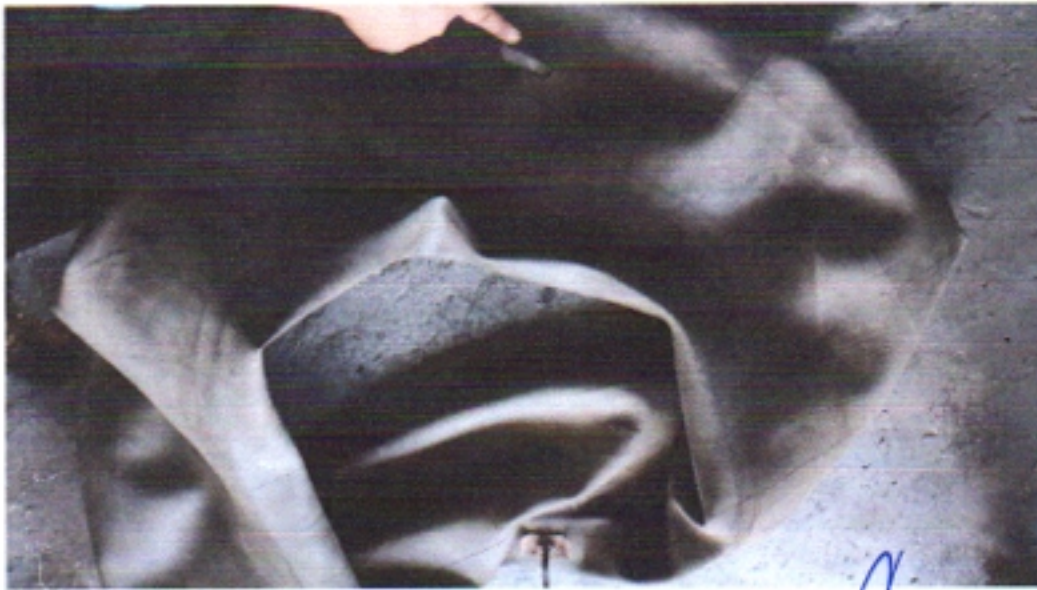
1. Ban Dalam Dan Selendang Ban Dalam Bagian Belakang Sebelah Kanan Truck GS-01

1. Ban dalam bagian belakang sebelah kanan

1. Memeriksa kebocoran dan membuat BAP
2. Melaporkan pada atasan
3. Mengajukan **Pembelian Ban Dalam** dan **Selendang Ban Dalam** untuk **Truck GS-01**

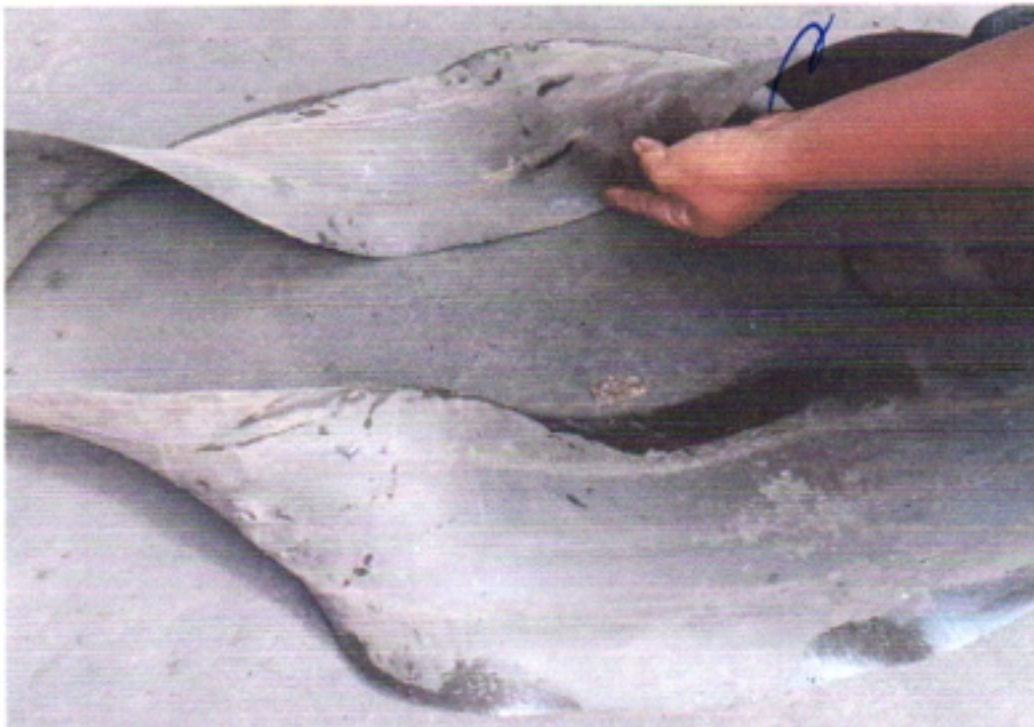
2. Selendang ban dalam bagian belakang sebelah kanan
