PROJET REFIT
ETAT DES LIEUX
ET SURPRISES !

EPISODE 2

Etat des lieux sans filtre

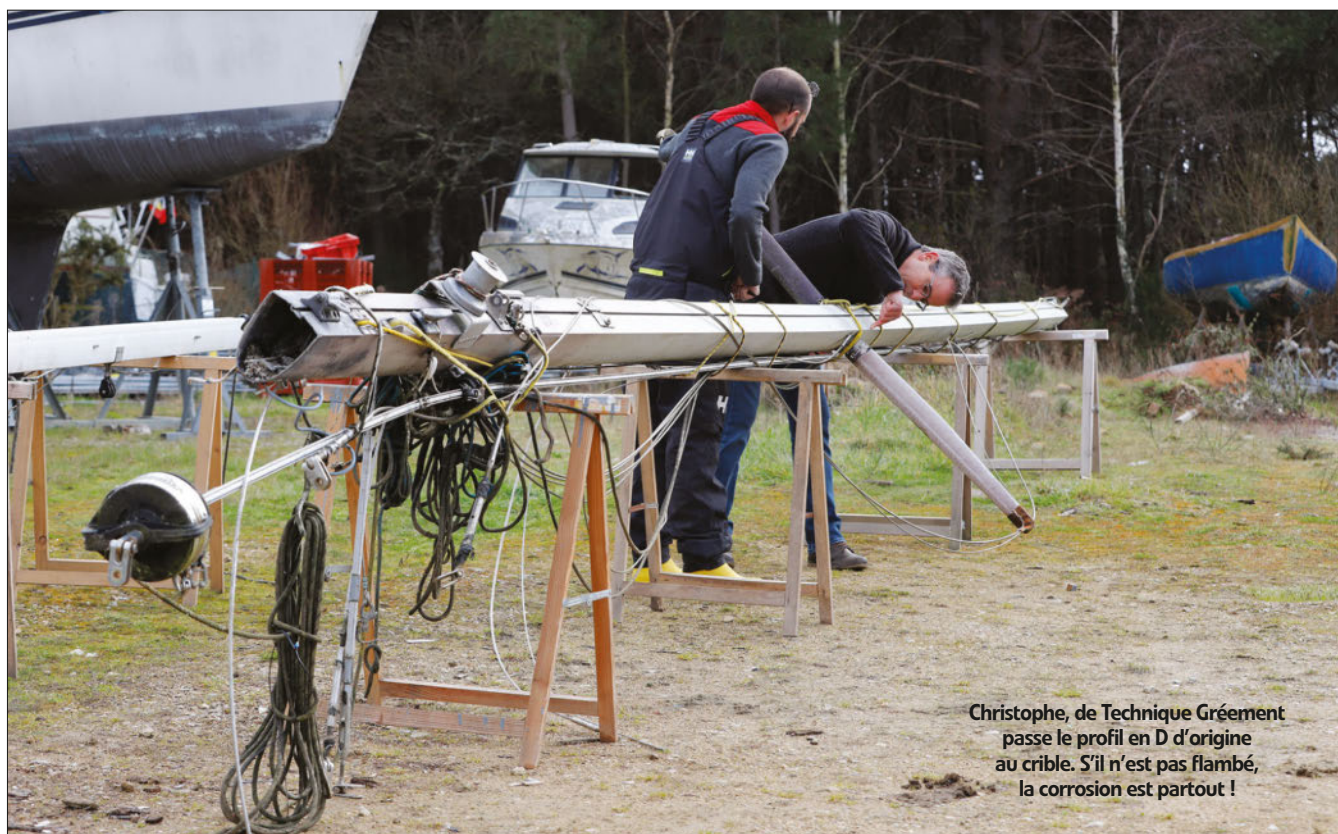
Christophe, de Technique Grément passe le profil en D d'origine au crible. S'il n'est pas flambé, la corrosion est partout !

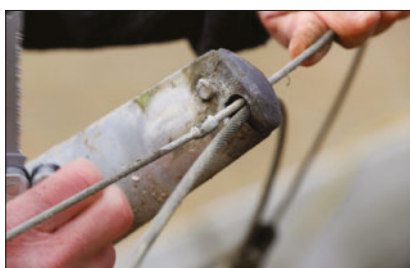
▲ Les embouts de barres de flèche seront durs à récupérer... On cherche des solutions !

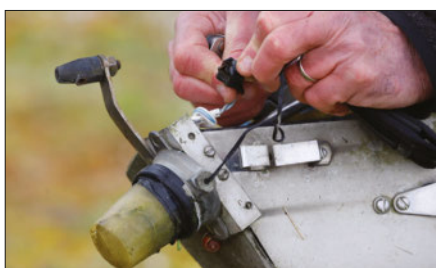
▲ Tout est cuit : feu de mouillage, montage électrique (un domino !) et aérien.

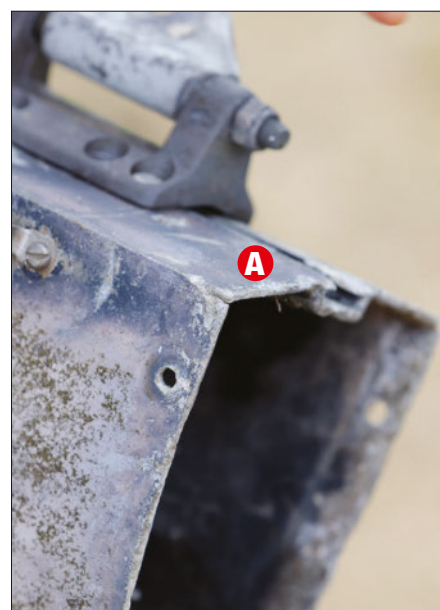
▲ La base du profil, bouffé par la corrosion, menace de s'ouvrir aux coins (A).

L'oxydation du pied de mât peut vite être résolue par une légère amputation : 1 à 2 cm, pas plus. L'étau est à changer et il faudra regarder de près le bon fonctionnement de l'enrouleur qui est sans doute la cause du détournage du câble en tête de mât. Reste à enquêter sur les multiples indices de corrosion (poudre blanche) que l'on observe à la périphérie des accessoires rivetés au profil et à s'occuper sérieusement des barres de flèche. C'est le sujet qui fâche ! Les embouts sont morts, soudés par la corrosion, et il y a du jeu entre l'embase de fixation et le profil du mât. L'aluminium est-il bouffé en dessous ? Il faudra démonter, observer et aviser. Le second sujet qui fâche est sur le pont : l'embase du pied de mât est soudée à l'implanture qui est elle-même cassée et s'est enfoncée dans la semelle du pont ! Ça paraît dramatique, mais une fois l'embase et l'implanture déposées par la manière forte (au marteau et au burin), nous avons mieux compris le souci. L'implanture posée sur la semelle du pied de mât est fixée avec trois grosses vis dans un massif en bois

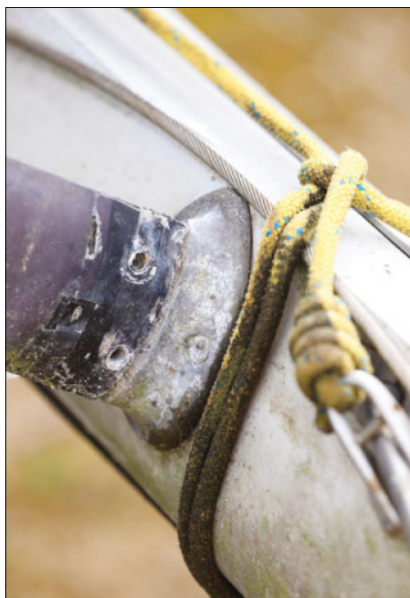
▲ Les emplantures des barres de flèche : corrodées et avec du jeu. Un vrai souci.

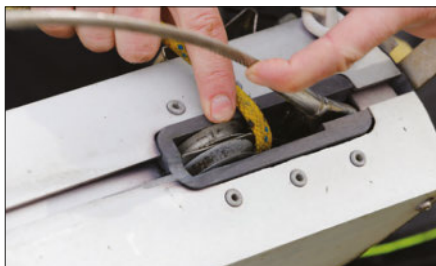
▲ Les réas en aluminium de la tête de mât sont si usés qu'ils en sont devenus coupants !

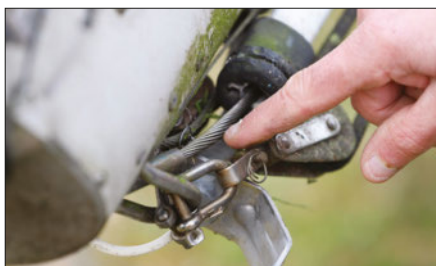
▲ Le diagnostic est sans appel : l'étai détoronné en tête de mât est à changer.

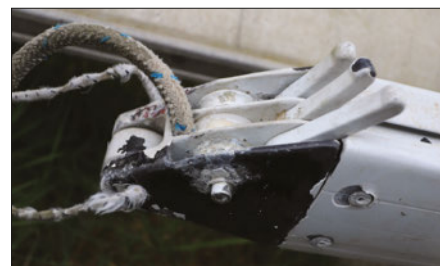
▲ Les réas en bout de bôme sont soudés par la corrosion. Il faut changer l'embout... ou la bôme.

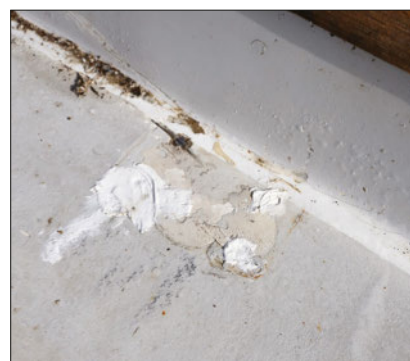
et de cinq de leurs embases, aucun de nous n'avait relevé les trous béants laissés par les fixations déboulonnées. En comptant quatre trous par pied de chandelier, nous voici donc avec vingt bonnes raisons de voir les fonds se remplir à la moindre pluie ! On file donc acheter une douille de Sika pour étancher nos passavants.

▲ La disparition des embases des chandeliers a ouvert la voie aux infiltrations d'eau.

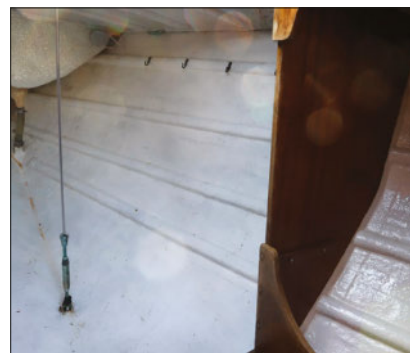
▲ Les varangues, tout comme les renforts longitudinaux, sont saines.

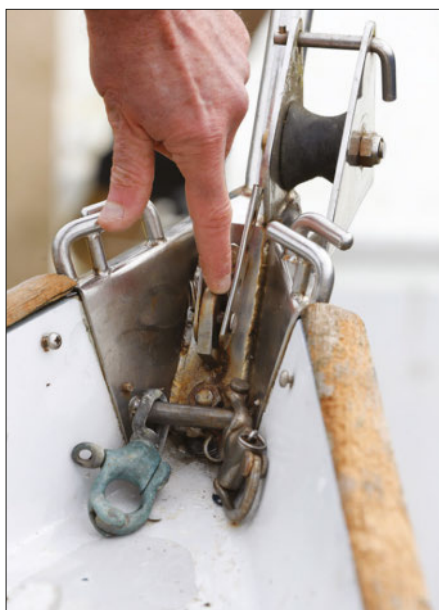
▲ La soudure de la fixation de l'étai sur la pièce d'étrave est à vérifier.

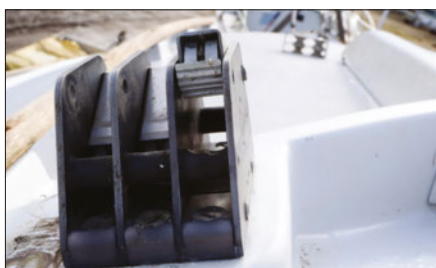
▲ Les bloqueurs du piano devraient être réutilisables, mais une révision s'impose.

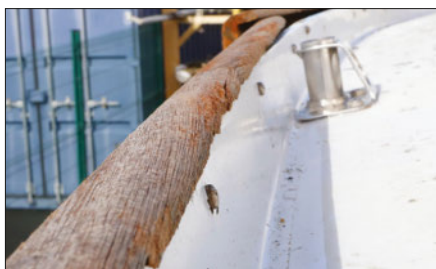
▲ Les listons sont attachés sur toutes les faces. Pas certain qu'ils soient récupérables...

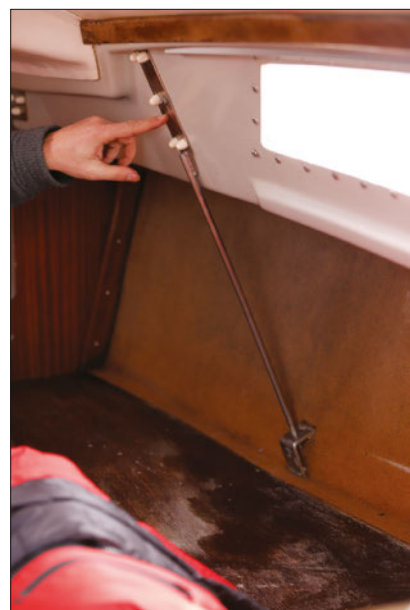
▲ Aucune trace d'infiltration au niveau des tirants de cadène. C'est propre !

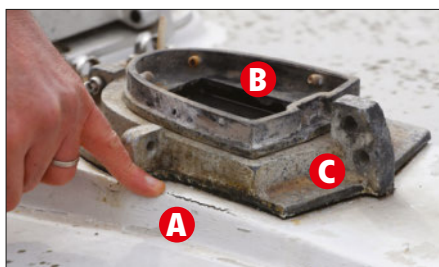
Le pied (d'argile) du mât ! La semelle est fissurée et enfoncée (A) tandis que l'embase du mât (B) s'est soudée à l'emplanture (C). En cause, les infiltrations d'eau dans le massif en bois de la semelle caché sous le gel-coat (D). A droite en rouge, la partie cassée et manquante de l'emplanture.

recouvert d'une stratification. Avec le temps, ce massif s'est gorgé d'eau via les vis et a fini par pourrir, entraînant un léger affaissement de la semelle sur bâbord. Dès lors, l'implanture posée sur une semelle désormais concave s'est brisée. Quant au pied de mât, soudé à l'implanture par la corrosion, un passage sur l'établi a vite débloqué la situation ! Bilan de l'opération : nous devons planifier l'ouverture de la semelle, le remplacement du massif en bois et une nouvelle stratification de la semelle. Y'a plus qu'à ! Un mât, c'est bien. Mais avec des voiles, c'est mieux. La suite logique de notre tour du propriétaire nous entraîne donc chez Technique Voile. Nous débarquons sur le plancher de la voilerie de Frédéric Duthil avec nos quatre spis, dont

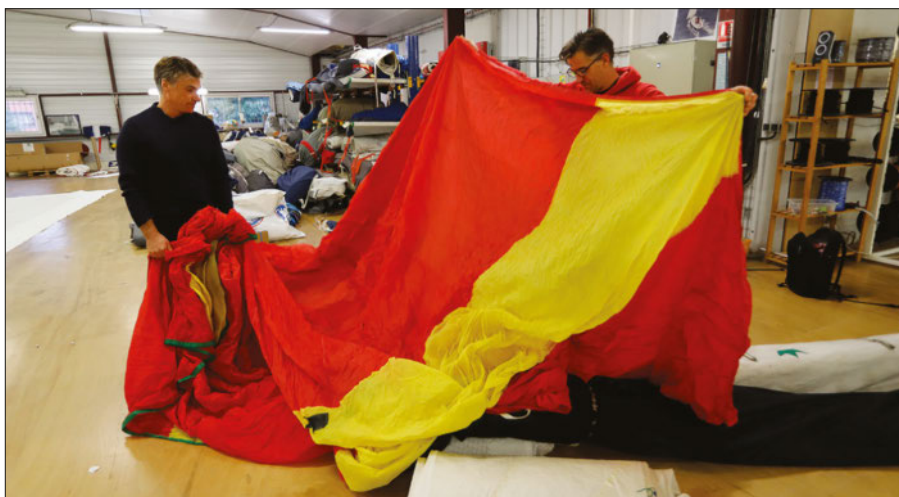
▲ Ce spi coloré hors d'âge est cuit mais intègre. Il pourra être hissé haut, rien que pour la photo !
