Relatório de Atividades de Viagem		PD-6631--0003/2015	
	Inspeção UG29 e UG39		Revisão	0
			Página	1 / 6

Dar continuidade ao acompanhamento de desgaste do revestimento e do perfil hidráulico da pá 03 da UG29 e da pá 01 da UG39 na UHE Jirau.

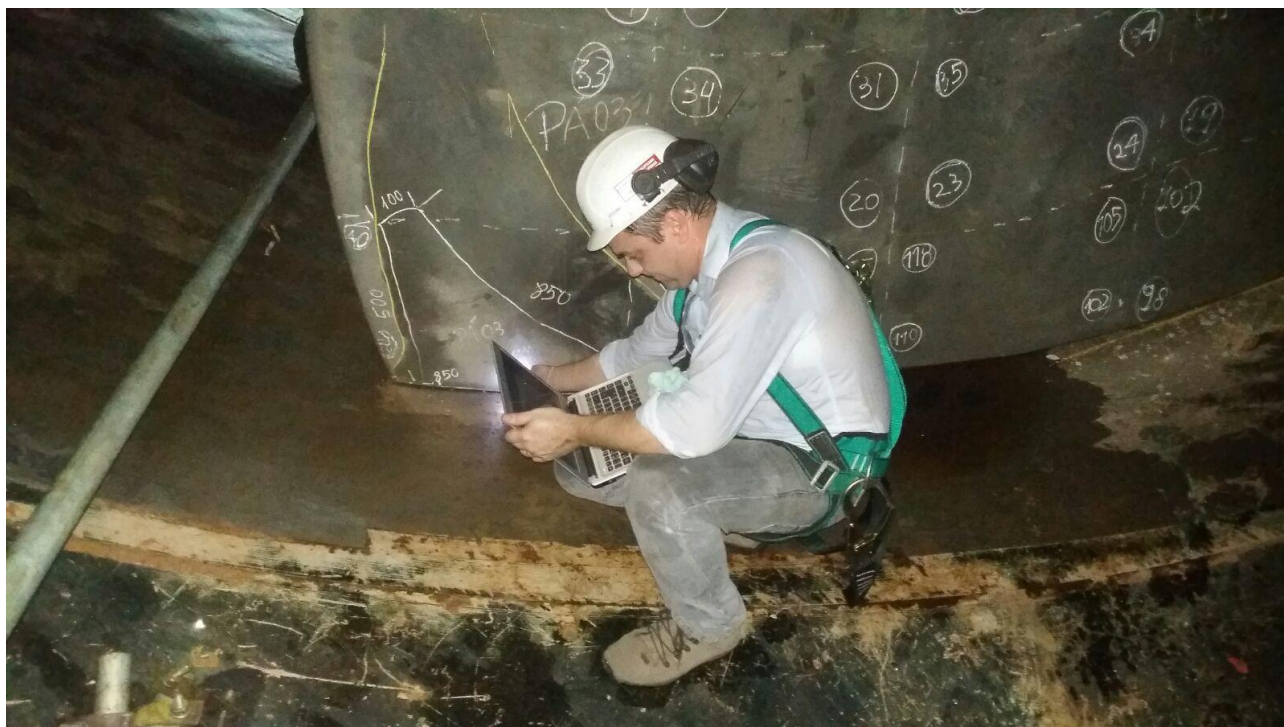
Figura 3. Pá 03 UG29

- As pás das Unidades Geradoras 29 e 39 apresentam maior desgaste no lado pressão, principalmente na região de entrada, sendo que essa região tem forma triangular com características de desgaste por erosão na parte mais externa e na parte interna existe uma região menor com características de desgaste por cavitação.
