## ***Relatório de Atividades da Viagem***

*Nome: EMMA – Metodologia para revestimento robótico de Turbinas In Situ*

Relatório de atividade: Visita à UG29 para Inspeção de Hard Coating.

UHE Jirau – Porto Velho

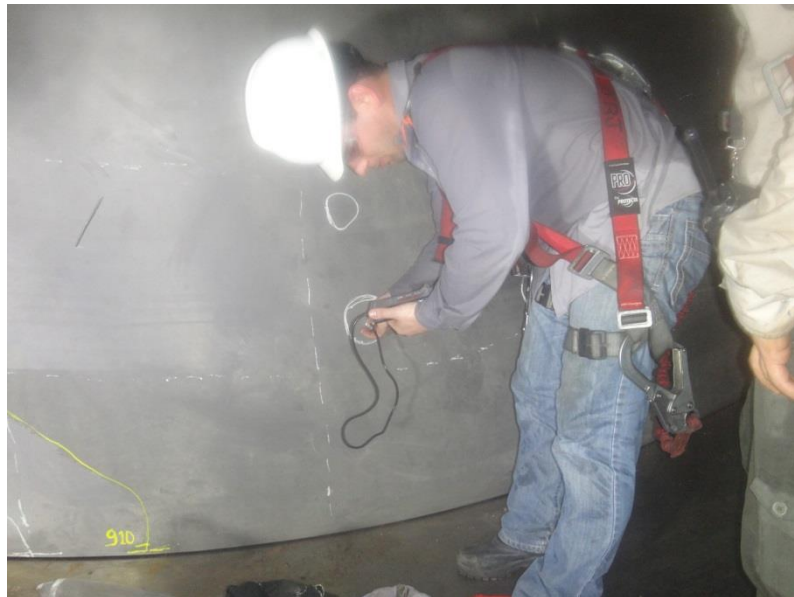
**Figura 1 – UG29 Pá03 lado pressão. Mapeamento da espessura de HC realizado com medidor de camada.**

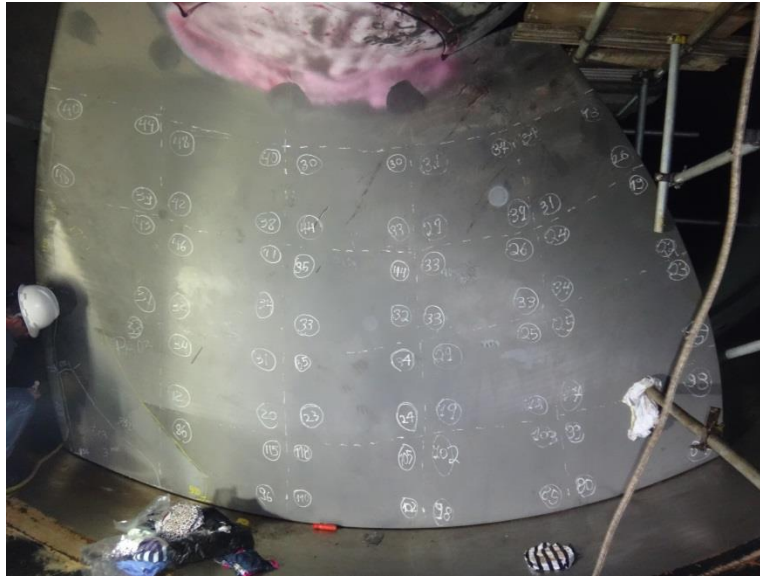
Figura 2 – UG29 Pá 03 Lado pressão. Resultado das medições.

- Durante a visita à UG29 foi possível o mapeamento de todo o hard coating do lado pressão da Pá 03 dessa unidade. Com medições de espessura em todas as regiões da pá, verificação das regiões com desgaste parcial e total do revestimento e avaliação dos tipos de desgastes e as regiões mais afetadas.
- Nas outras pás dessa unidade não foi possível realizar a inspeção, pois o andaime estava montado para realização de serviços na turbina, porém a manutenção realizou as medições em outro momento e foram passados os resultados.

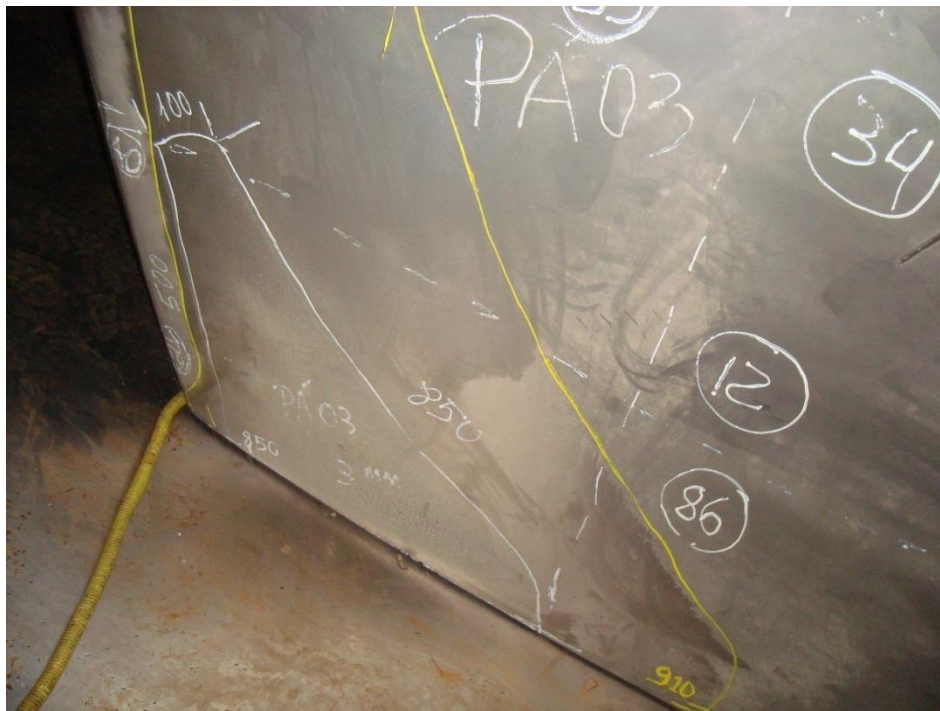
Figura 3 – UG29 Pá 03 Lado pressão. Região da pá sem hard coating. Desgaste causado por erosão (triângulo externo) e cavitação (triângulo interno).

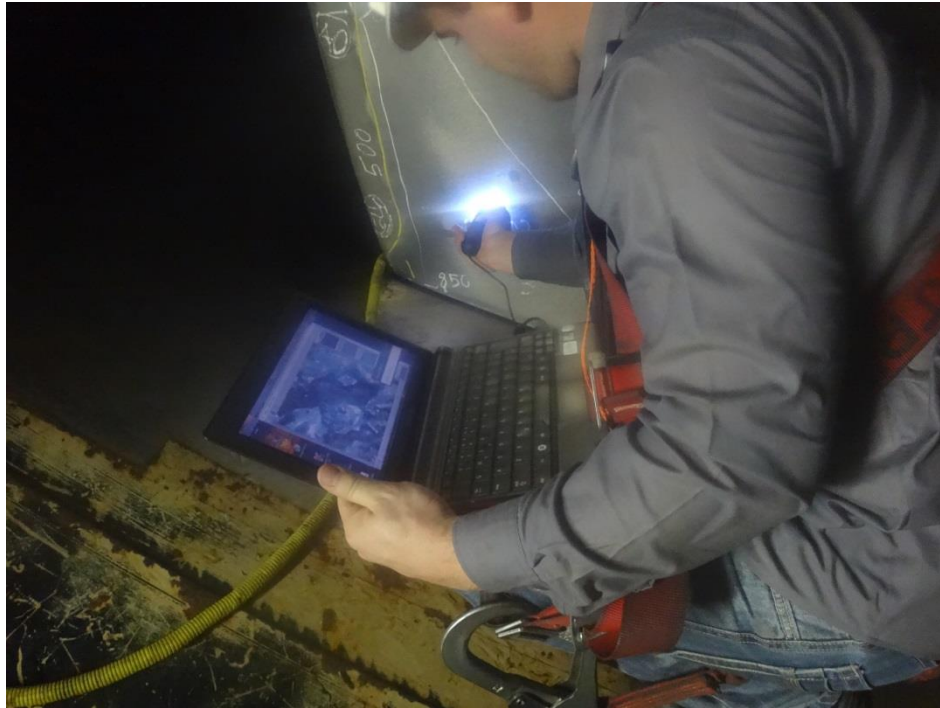
Figura 4 – Avaliação da superfície desgastada.
