## **Relatório de Atividades da Viagem**

*Nome: EMMA – Metodologia para revestimento robótico de Turbinas In Situ*

Relatório de atividade: Visita à UG39 para Inspeção de Hard Coating.

UHE Jirau – Porto Velho

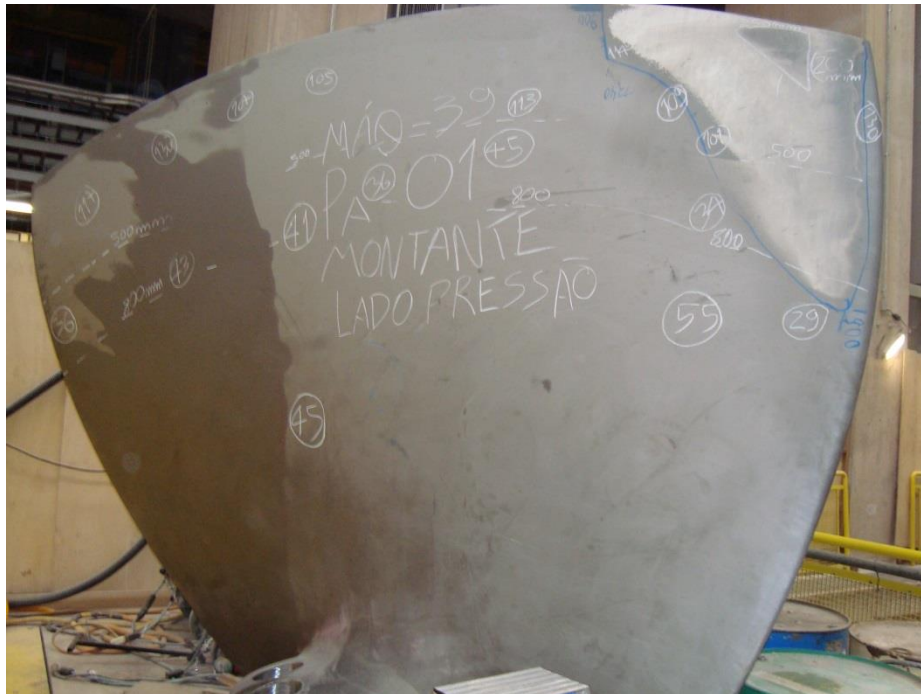
Figura 1 – UG39 Pá01 lado pressão. Mapeamento da espessura de HC realizado com medidor de camada.

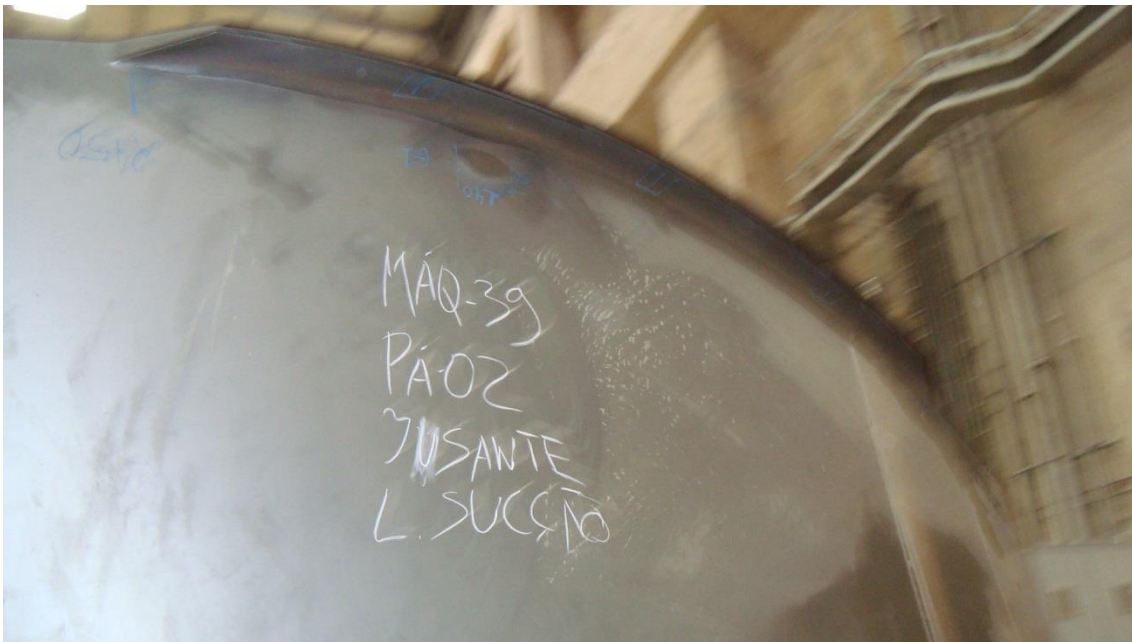
Figura 5 – UG39 Pá 02 Lado Sucção. Regiões desgastadas Próximo ao Lip.

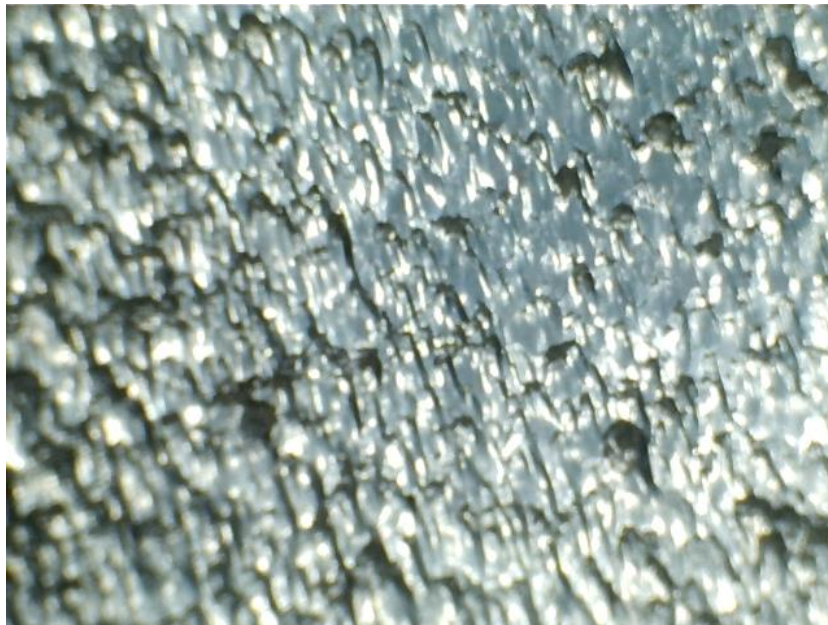
Figura 6 – Aspecto superficial do desgaste por erosão na região do triângulo externo desgastado da Pá-02.
