Relatório de Atividades da Viagem

Nome: EMMA – Metodologia para revestimento robótico de Turbinas In Situ

Relatório de atividade: Inspeção do perfil hidráulico e da metalização da pás Kaplan UG01

UHE Jirau – Porto Velho

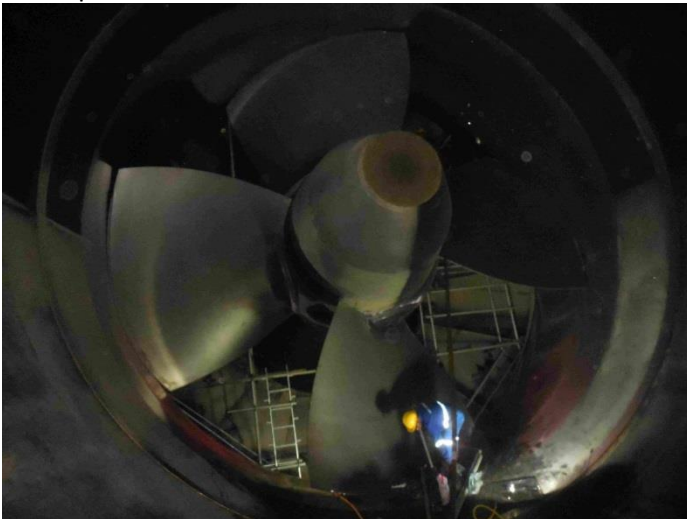
Figura 1 - Rotor Kaplan UG01, vista do lado jusante

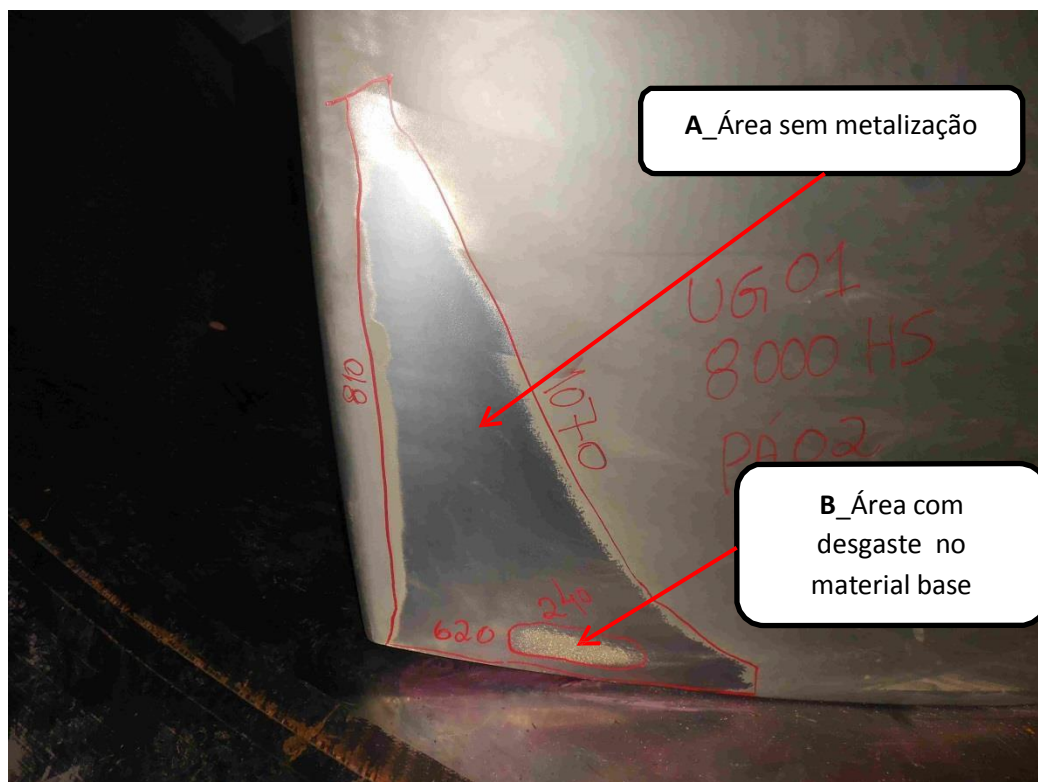
Tem áreas no lado de pressão na aresta de entrada onde o desgaste pela abrasão / cavitação é grande e uma correção seria aconselhável, foto 4, 5, 6, 7 e 8.

Pá 2 – triângulo de 810 mm x 620 mm x 1070 mm

Figura 4 - UG01-pá 2, lado de pressão, aresta de entrada.

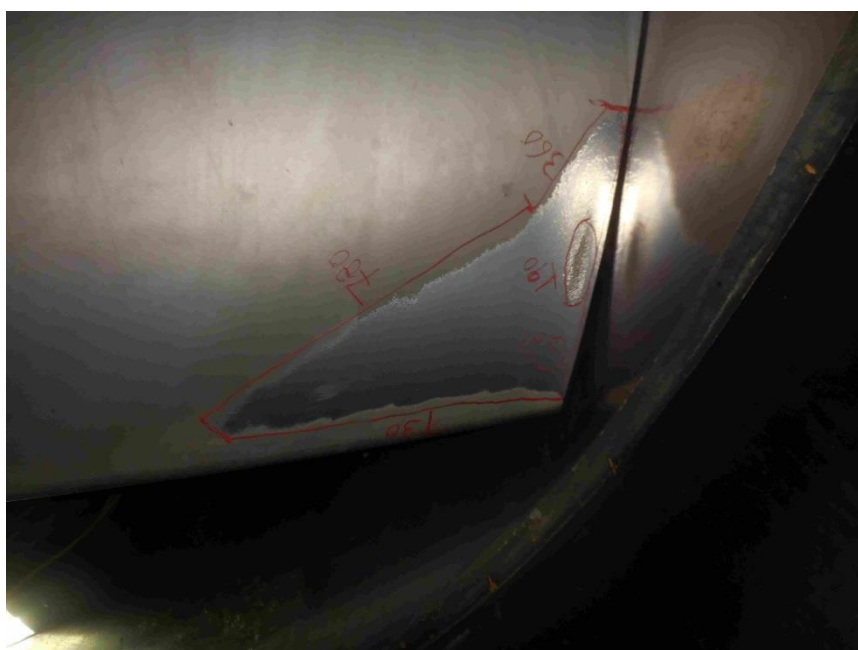
Figura 5 – UG01 – Pá 1

Pá 1 – triângulo de 730 mm x ± 620 mm x ± 1140 mm

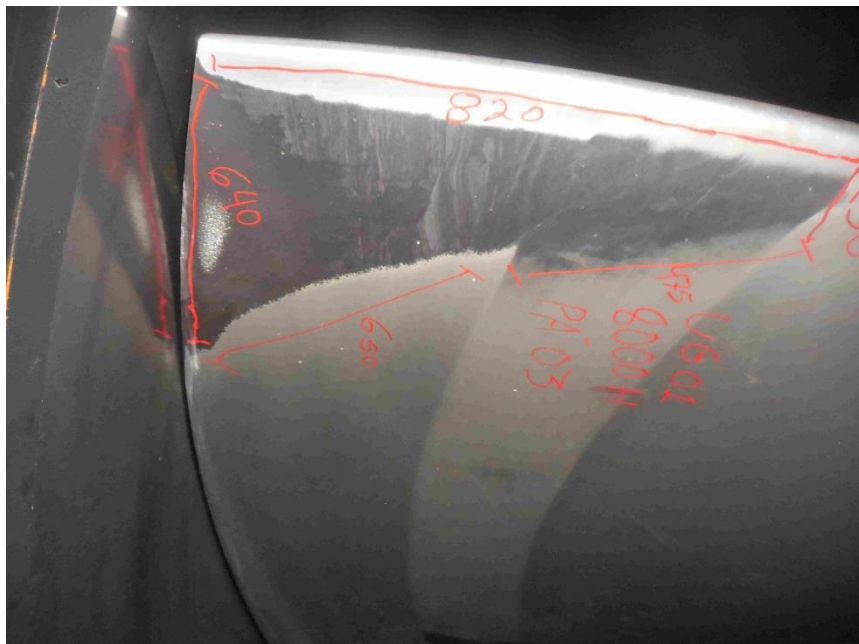
Figura 6 – UG01 – Pá3

Pá 3 – triângulo de 820 mm x 640 mm x 1125 mm

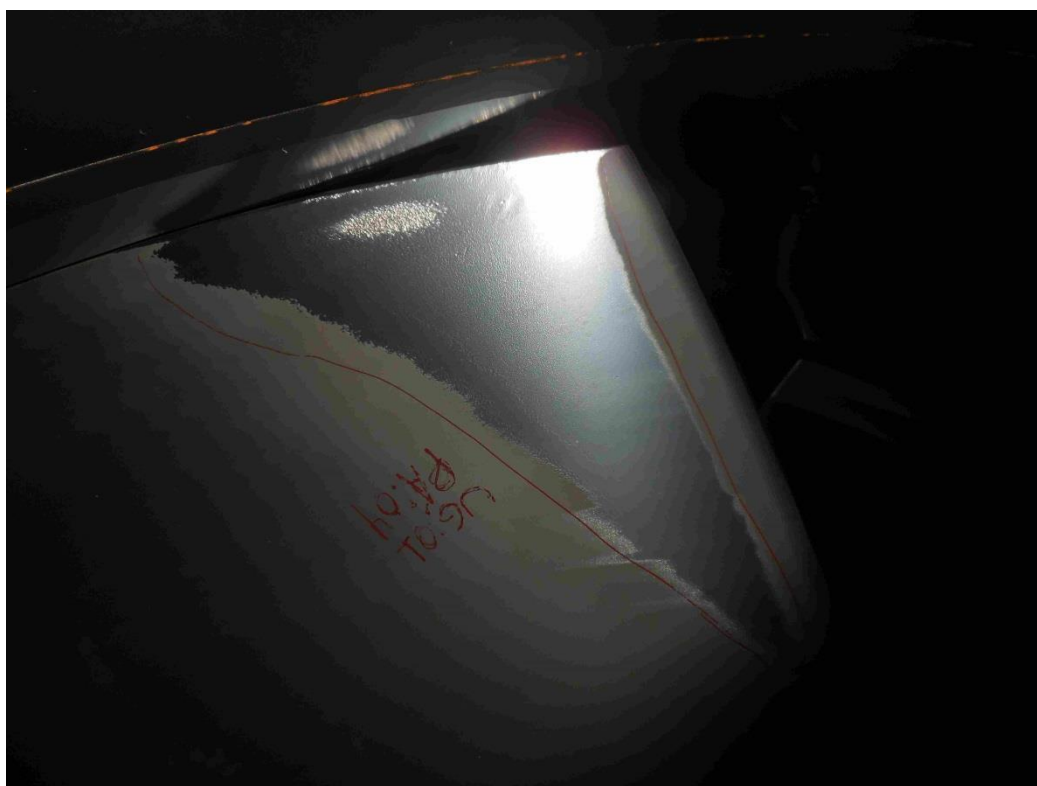
Figura 7 – UG01 – Pá 4

Pá 4 – triângulo de ± 800 mm x ± 600 mm x ± 1100 mm

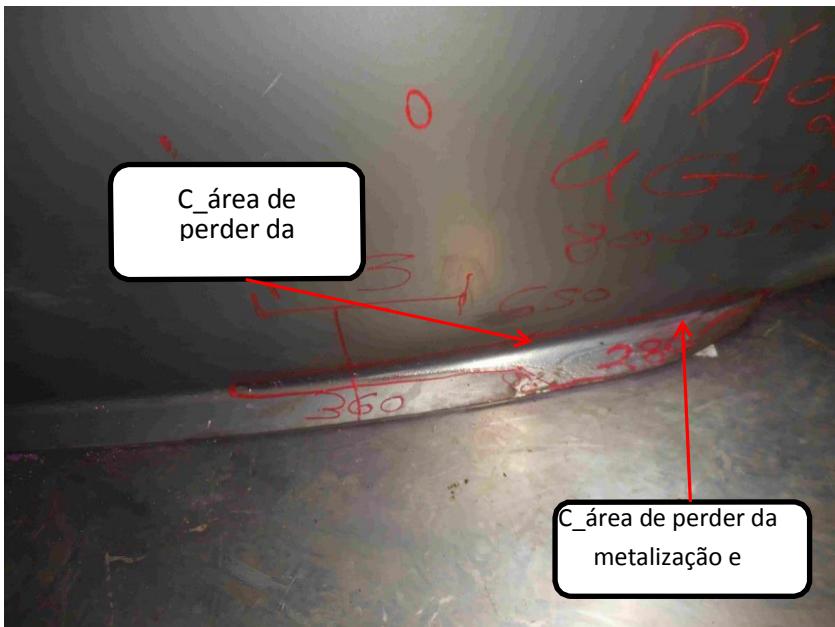
Figura 9 - UG01 – Pá 2, início da tala.

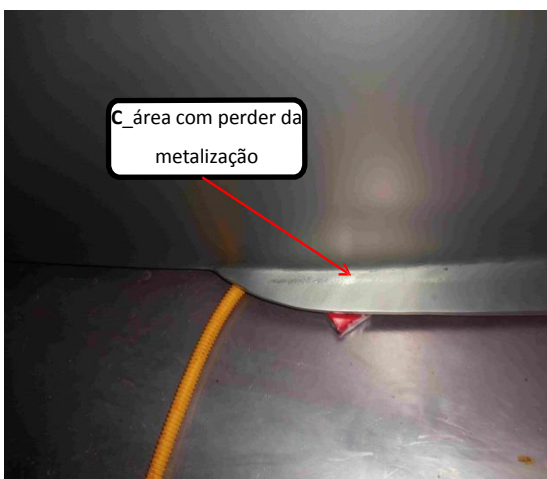
Figura 10 - UG01 pá 2, saída da tala de ante cavitação
