STM32F405/407xx 和 STM32F415/417xx 设备勘误表

本文档适用于STM32F405/407xx和STM32F415/417xx设备的零件号以及如本页所述的设备型号变体。

它提供了设备勘误表的摘要和描述，参照设备数据手册和参考手册 RM0090。

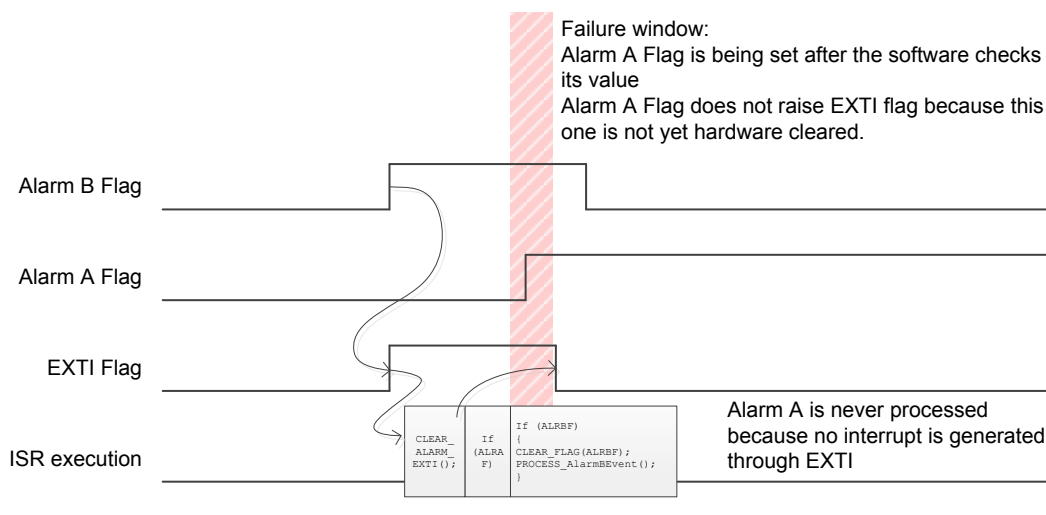
图1. 屏蔽的RTC中断

以下代码示例和图示说明了故障机制：Alarm A事件在发生时被丢失（未能生成中断），即在检查Alarm A事件标志后但在硬件有效清除EXTI中断标志之前。EXTI中断标志的有效清除相对于软件清除指令被延迟。

变通方法

在中断服务程序中，应用三个连续的事件标志检查 - 源一、源二和源一再次，如以下代码示例所示：
