上海轨道交通 1 号线 01A07 型列车车轮轮缘异常磨耗分析

马静静

(上海地铁维护保障有限公司车辆分公司,上海,200237//工程师)

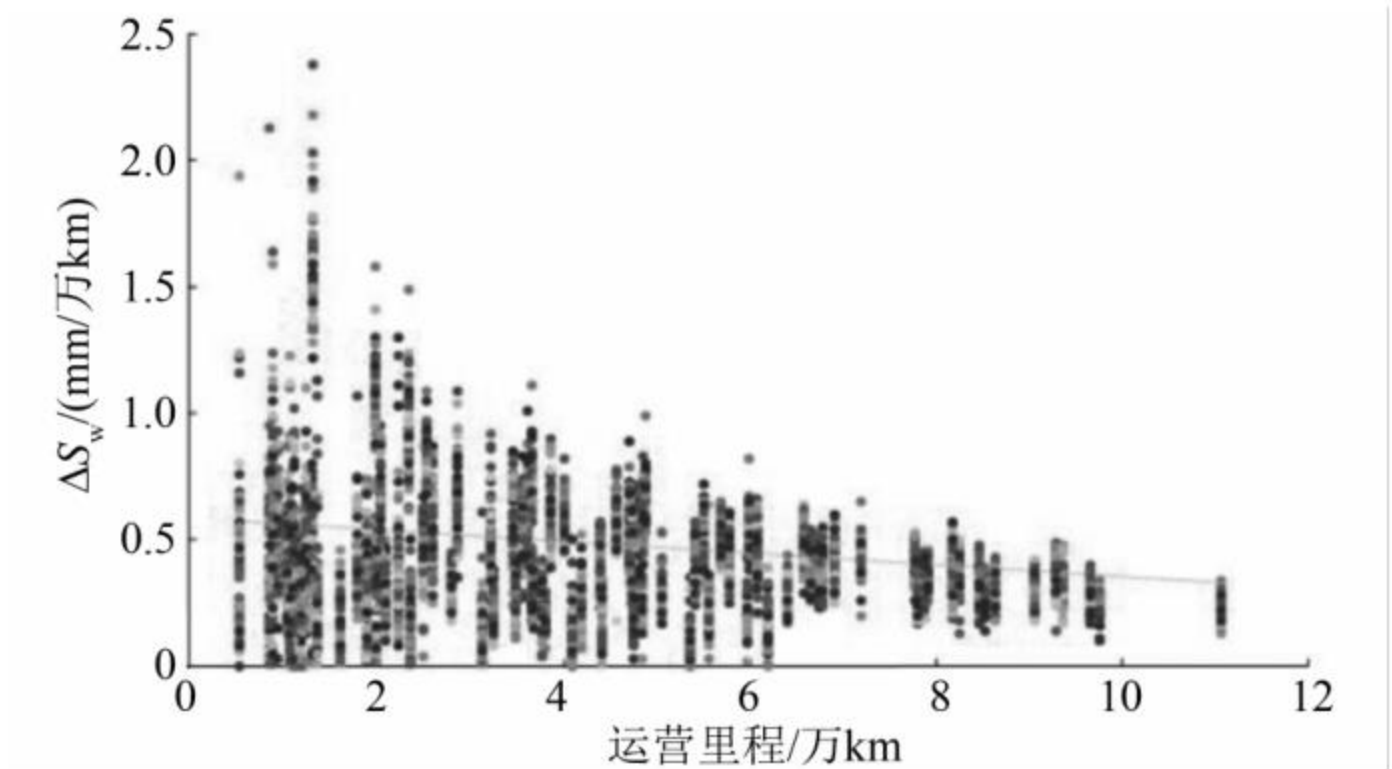
图 1 01A07 型列车轮缘厚度磨耗率

由图 1 可见,随着运营里程的增加,磨耗率不断减小,最后趋于稳定,且绝大部分磨耗率小于 1。轮缘厚度整体磨耗可大致分为 3 个阶段:第 1 阶段,运营里程为 0~4 万 km,磨耗很快;第 2 阶段,运营里程为 4~8 万 km,相对第 1 阶段,磨耗率明显变小;第 3 阶段,运营里程大于 8 万 km,此时磨耗率趋于平稳。

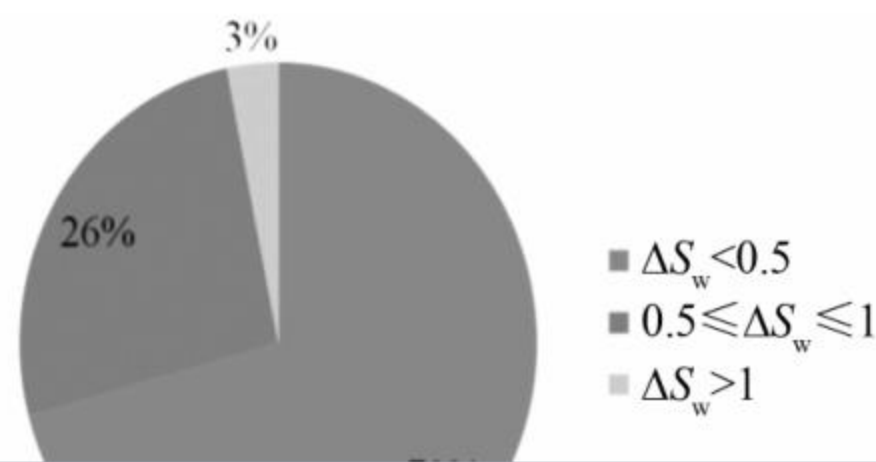
图 2 磨耗率区段分布图

对上述数据作进一步分析,得到磨耗率明确的分布区段图,如图 2 所示。由图 2 可见:绝大部分磨耗小于 0.5,整体磨耗不大;但是有 3%的磨耗大于 1,这部分磨耗过大,存在异常,需重点关注。
