Date	30/06/2024	Contact	Hamza haouari
Filiale	El-Mazaa	Tele	95 387 193
Intervenant	Hassen Yassin	Machine	ressuage EL mazaa
Responsable	Lassaad belhiba	Référence intervention	MAZ003
Diffusion	Equipe automatisme , Khamais Mejrissi

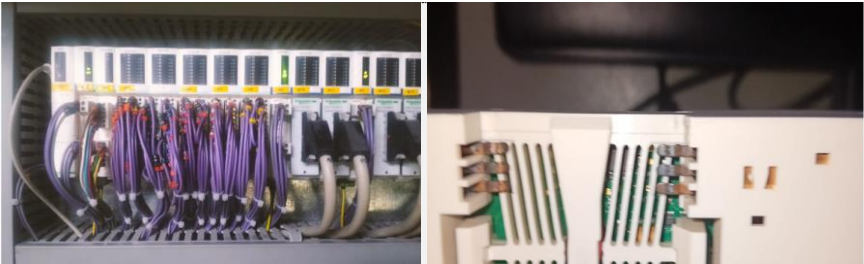
Objet	Une demande d'intervention Arrêt ressuage EL mazaa		
Résolution	<ul style="list-style-type: none"> - Vérification court-circuit au niveau de Coupleur NIP 2212 (ok) - Vérification court-circuit au niveau partie commande (ok) - Présence tension 24 dc au niveau de Coupleur (ok) - Séparation de câble de commande par-port au Coupleur (même état) - Débranchement de tous les carte I/O / présence de tache d'oxydation sur coupleur - Récupération PDR est test sur 24 DC (ok) - Paramétrage adressage coupleur : <ul style="list-style-type: none"> o Dix : 5 o Unité 5 <p>Problème résolu</p>		
recommandation	Achat en urgence pour la carte défectueuse NIP 2212		
Fiché joint (image , programme)
