RELATÓRIO DE INSPEÇÃO CONTROLE DA QUALIDADE <i>CALDEIRAS</i>	RELATÓRIO Nº Report Nº	22.01.15
		FOLHA Sheet	- 1 - de 19
		OS Nº Os Nº	F 0-10

CALDEIRA HPB SERMATEC **VS 500 - Nº 07**

2.2 – Identificação / Modelo: Aquotubular tubular VS 500

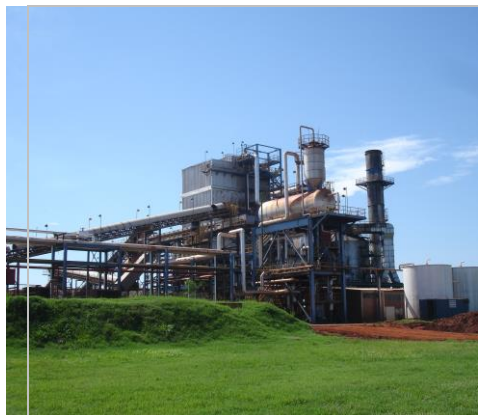
FOTO 01 – Vista do Equipamento.

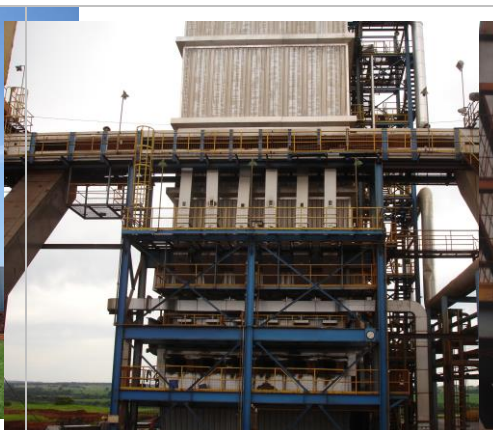
FOTO 02 – Vista Frontal da Caldeira

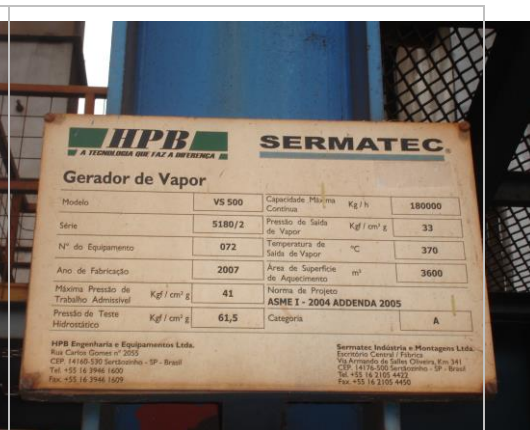
FOTO 03 – Placa de Identificação.

Resultado: em conformidade encontra-se conforme subitem 13.1.5 da NR-13.

Condições Físicas: Atende ao item 13.1.5 (Placa de Identificação), porém não atende ao item 13.1.5.1 (categoria da Caldeira).

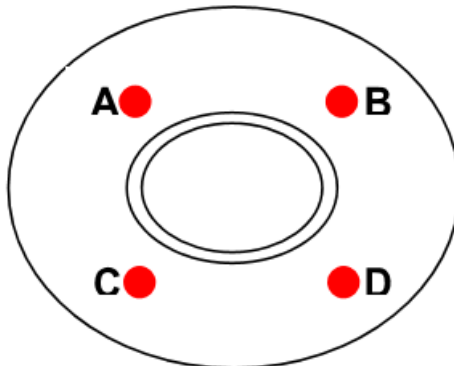
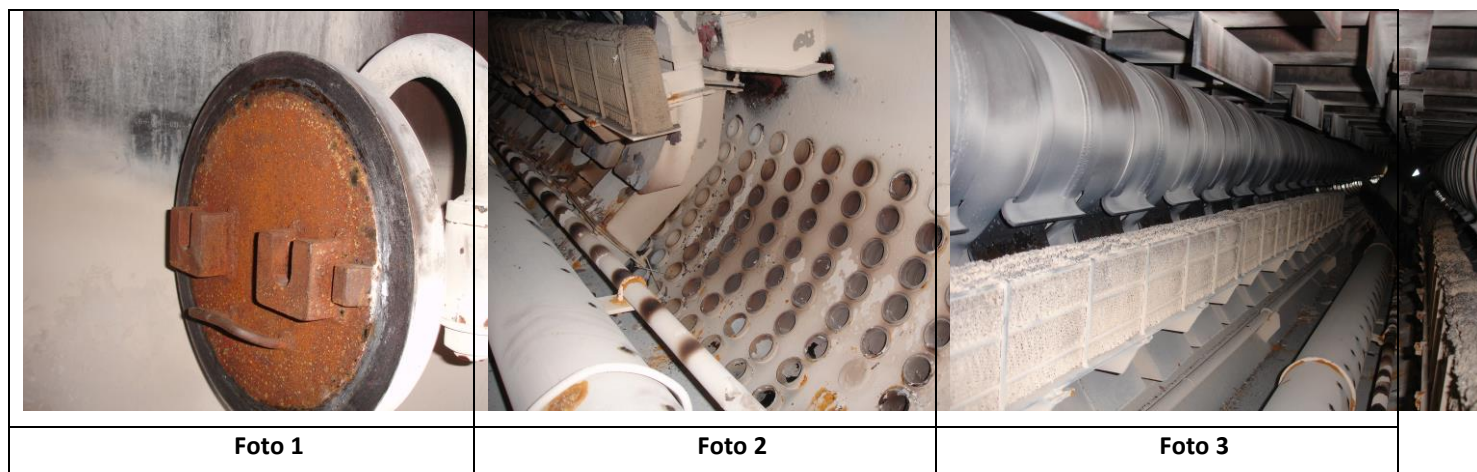
4.1 – Balão Superior

Aspecto Visual: O componente encontra-se em boas condições.

51,0	50,5	50,5	50,4	50,4	50,8	Espessura máxima encontrada	51,1
51,1	50,3	50,2	50,3	50,2	50,3		
50,2	50,3	50,2	50,3	50,2	50,3	Espessura mínima encontrada	50,2
50,2	50,3	50,2	50,3	50,2	50,3

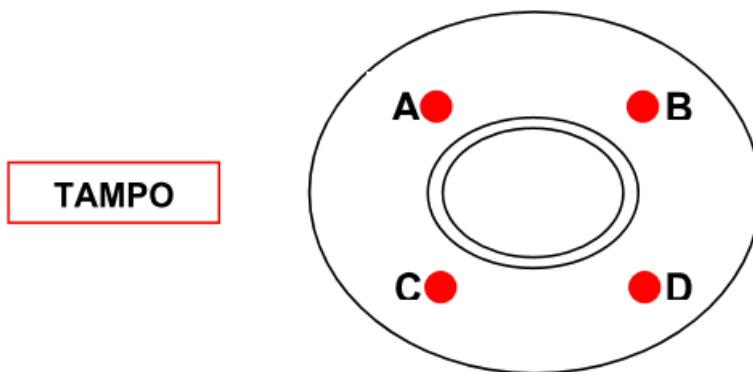
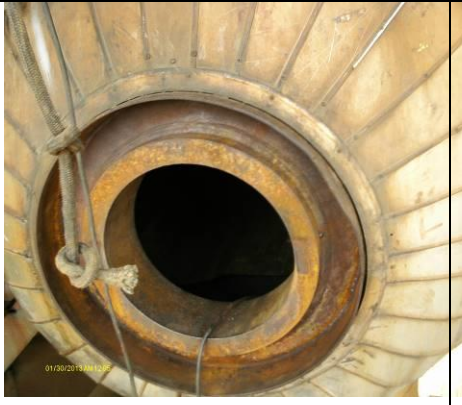
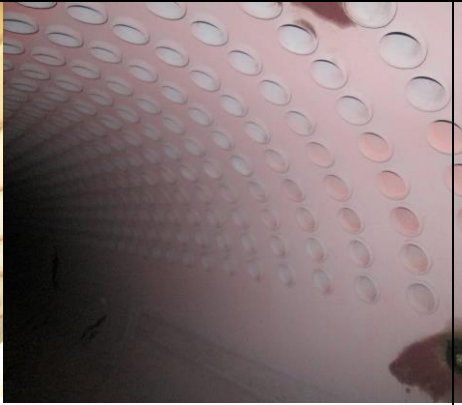
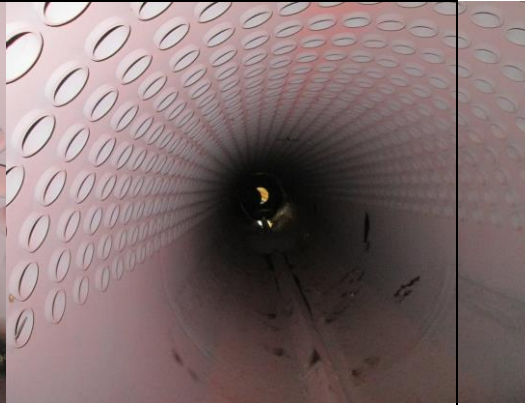
4.2 – Balão Inferior

Aspecto Visual: O componente apresenta boas condições.

51,1	51,1	50,6	50,6	51,1	50,6	Espessura máxima encontrada	51,1
51,1	51,1	51,1	51,1	50,6	50,6		
50,6	50,6	51,1	51,1	50,6	51,1	Espessura mínima encontrada	50,6
50,6	51,1	51,1	51,1	50,6	50,6

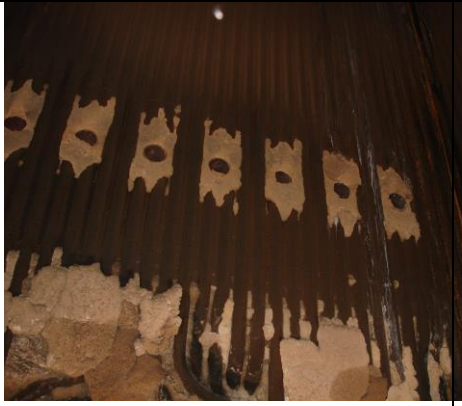
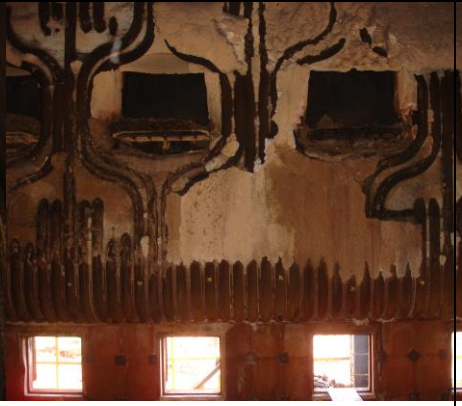
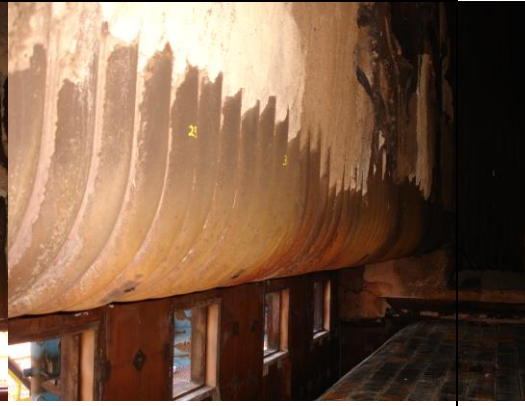
4.2.1 – Parede Frontal

Aspecto Visual: Apresenta incrustação causada pelo resíduo do combustível da queima que não interfere no funcionamento.

Região	Amostragem		Espessura máxima encontrada	4,9
Curva	3,9/3,8/3,7/3,8/3,7/3,7/3,7/3,7	50 %	Espessura mínima encontrada	3,7
Reta	4,9/3,8/3,9/3,7/3,8/3,8/3,9/3,7	50 %		
-	-----	-

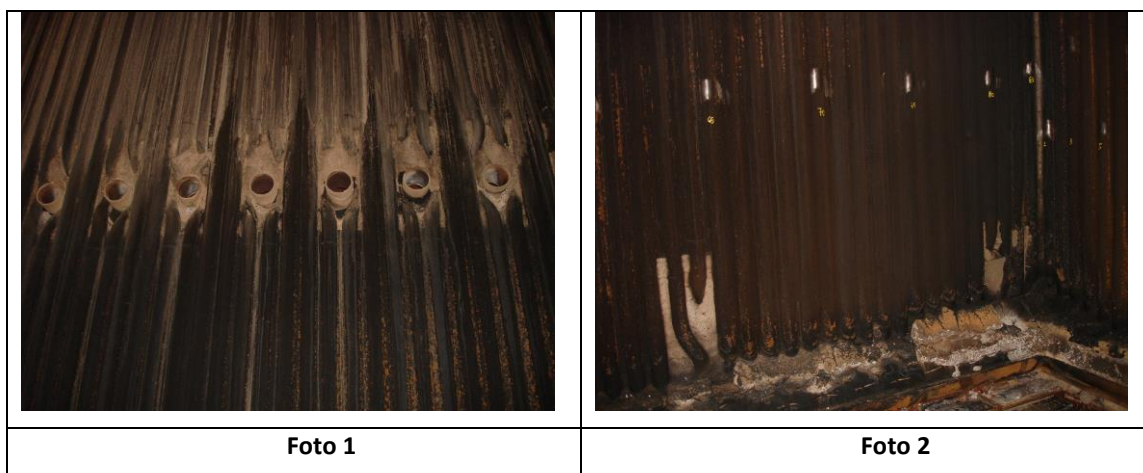
4.2.2 – Parede Traseira

Aspecto Visual: Apresenta incrustação causada pelo resíduo do combustível da queima que não interfere no funcionamento.

Região	Amostragem		Espessura máxima encontrada	4,4
Curva	-----	50 %	Espessura mínima encontrada	4,1
Reta	4,3/4,3/4,3/4,2/4,2/4,3/4,4/4,1	50 %

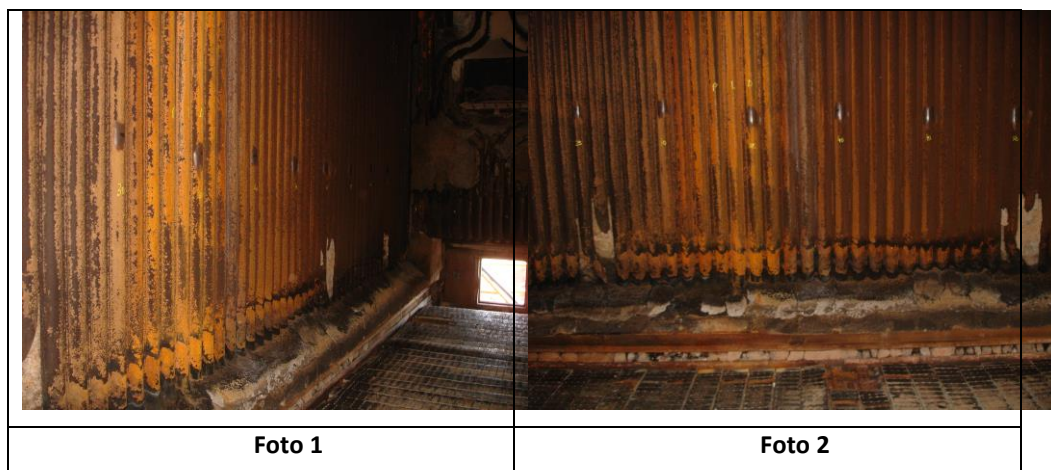
4.2.2 – Parede Lateral Direita

Aspecto Visual: Apresenta incrustação causada pelo resíduo do combustível da queima que não interfere no funcionamento.

Região	Amostragem		Espessura máxima encontrada	4,5
Curva	-----	50 %	Espessura mínima encontrada	4,2
Reta	4,4/4,3/4,3/4,5/4,5/4,3/4,2/4,4	50 %

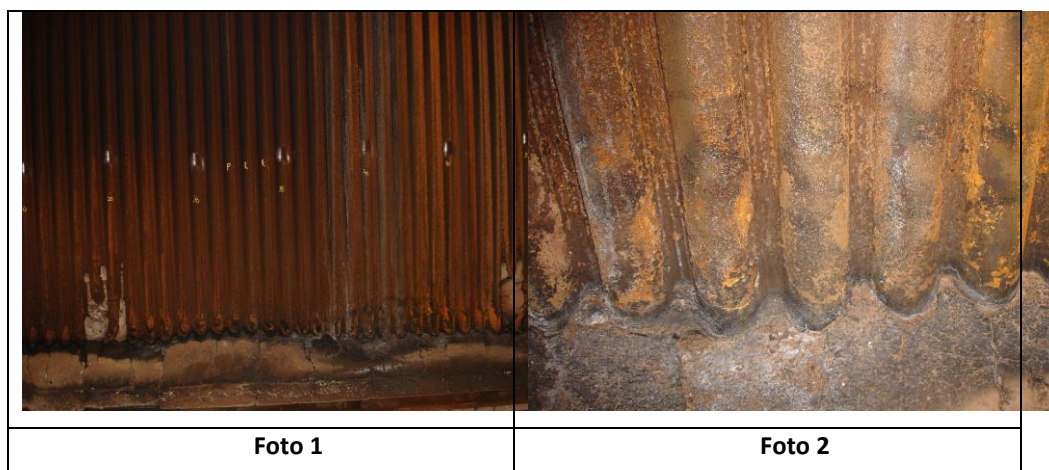
4.2.2 – Parede Lateral Esquerda

Aspecto Visual: Apresenta incrustação causada pelo resíduo do combustível da queima que não interfere no funcionamento.

Região	Amostragem		Espessura máxima encontrada	5,1
Curva	-----	50 %	Espessura mínima encontrada	4,3
Reta	5,1/4,3/4,4/4,3/4,4/4,4/4,4/3	50 %

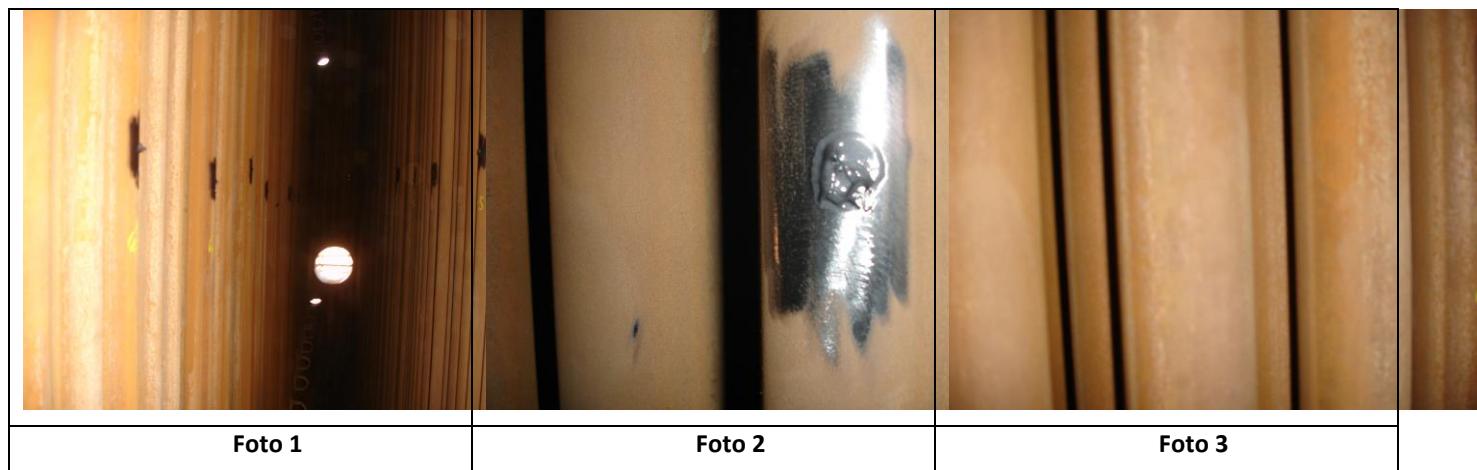
4.3 – Feixe Tubular

Aspecto Visual: Apresentam corrosão de baixa intensidade e incrustações com camada fina.

Região	Amostragem		Espessura máxima encontrada	3,2
Curva	3,2/3,2/3,2/3,3/3,3/3,1	50 %	Espessura mínima encontrada	3,1
Reta	3,2/3,2/3,2/3,2/3,1/3,1	50 %

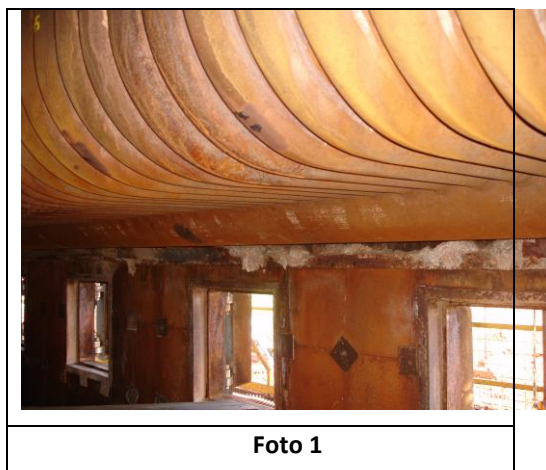
4.3.1 Frontal (inferior)

Aspecto Visual: Apresenta corrosão de baixa intensidade e incrustações com camada fina.

24,6	24,6	25,2	26,4	25,4	25,3	Espessura máxima encontrada	26,4
25,4	25,3	25,4	25,3	25,4	25,3	Espessura mínima encontrada	24,6

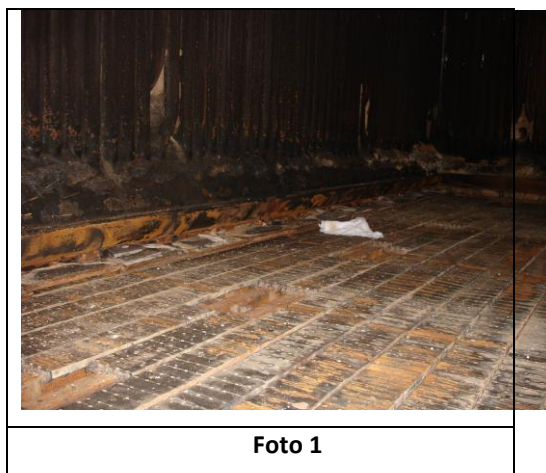
4.3.2 Traseiro (inferior)

Aspecto Visual: Apresenta corrosão de baixa intensidade e incrustações com camada fina.

26,2	26,4	26,5	25,3	25,4	25,3	Espessura máxima encontrada	26,5
25,4	25,3	25,4	25,3	25,4	25,3	Espessura mínima encontrada	25,3

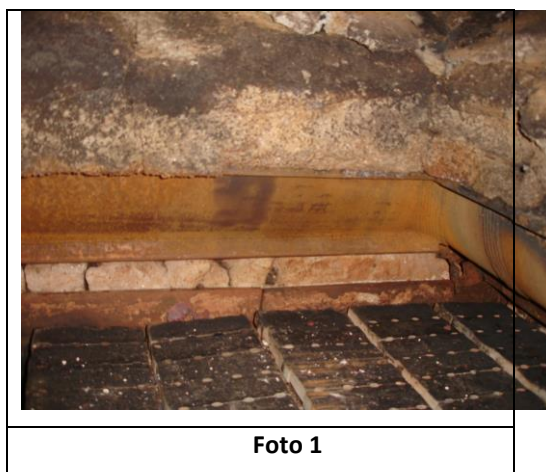
4.3.1 Lateral Direita (inferior)

Aspecto Visual: Apresenta corrosão de baixa intensidade e incrustações com camada fina.

25,6	25,2	25,3	25,3	25,3	25,3	Espessura máxima encontrada	25,6
25,3	25,3	25,2	25,3	25,2	25,3	Espessura mínima encontrada	25,2

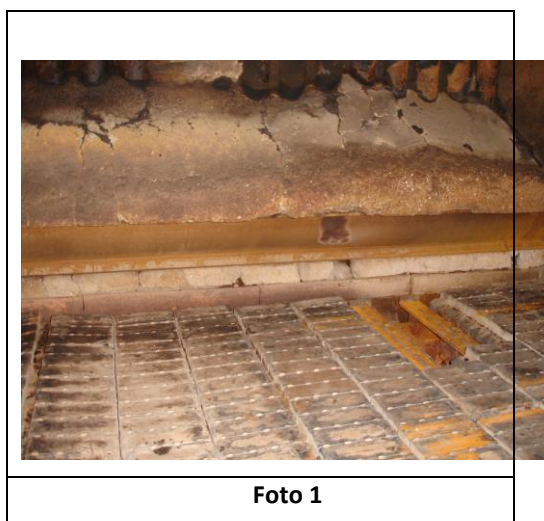
4.3.2 Lateral Esquerda (inferior)

Aspecto Visual: Apresenta corrosão de baixa intensidade e incrustações com camada fina.

25,4	25,3	25,4	25,3	25,2	25,3	Espessura máxima encontrada	25,4
25,4	25,3	25,4	25,2	25,4	25,3	Espessura mínima encontrada	25,2

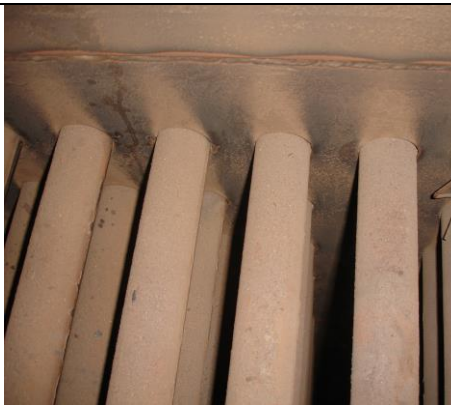
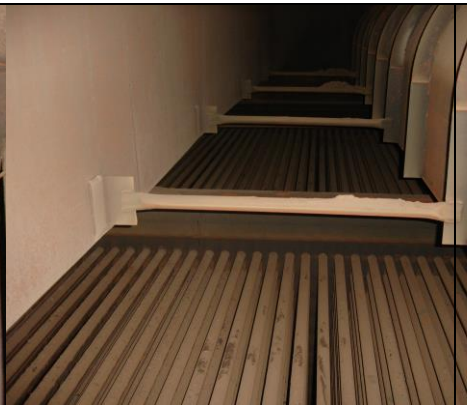
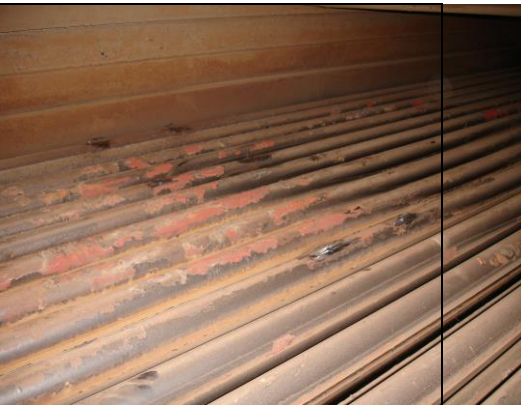
4.4 Serpentinhas do Economizador

Aspecto Visual: Apresentam oxidação de baixa intensidade e acúmulo de fuligem.

Região	Amostragem		Espessura máxima encontrada	
Curva	-----	50 %		4,6
Reta	4,4/4,6/3,7/3,6/3,7/3,5	50 %	Espessura mínima encontrada	3,5

Região	Amostragem		Espessura máxima encontrada	
Curva	-----	50 %		3,8
Reta	3,7/3,7/3,5/3,6/3,8/3,6	50 %	Espessura mínima encontrada	3,5

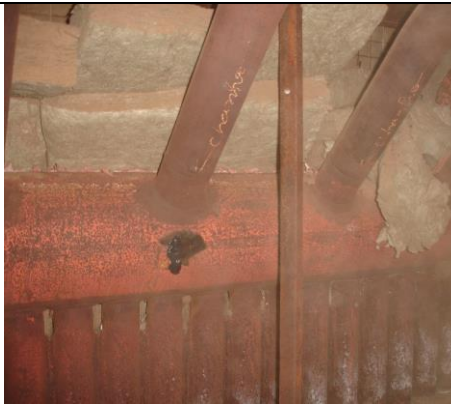
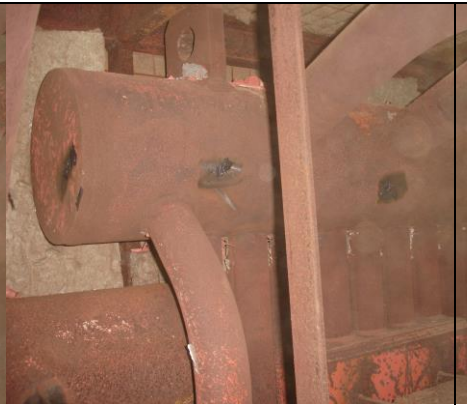
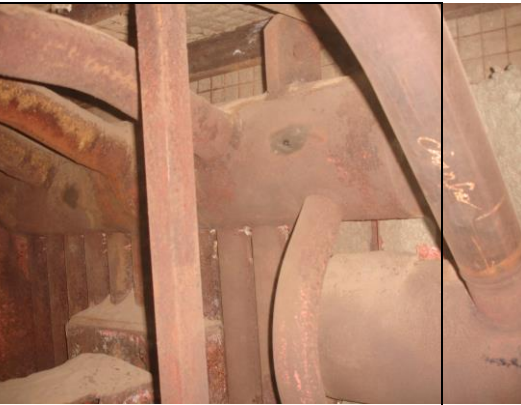
4.5 – Coletores da Fornoalha (Parede D'Água)

Aspecto Visual: Apresenta corrosão por pitting ao longo do seu comprimento, incrustações com camada fina.

18,4	18,5	17,6	18,7	18,9	18,7	Espessura máxima encontrada	19,1
18,5	18,9	18,5	18,9	18,5	19,1	Espessura mínima encontrada	17,6

18,3	18,7	18,9	18,7	18,9	18,7	Espessura máxima encontrada	18,9
18,5	18,9	18,5	18,9	18,5	17,8	Espessura mínima encontrada	17,8

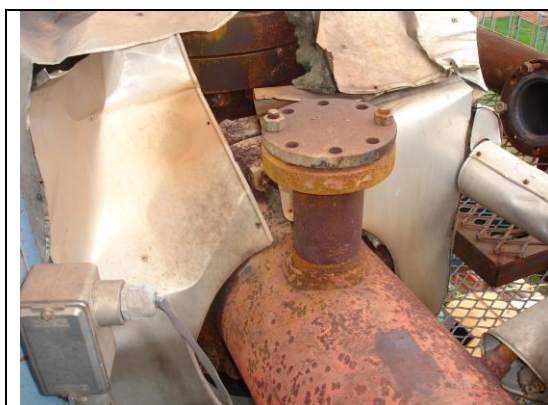
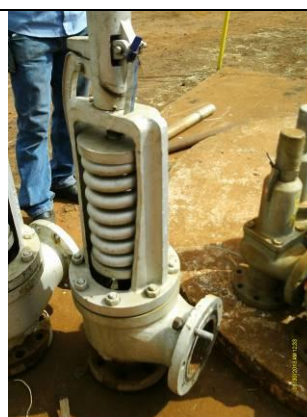
5.6 – Condições do corpo e castelo: sem avarias e pintada

5.7 – Condições físicas dos flanges: sem avarias e pintada

5.8 – Condições da mola e alavanca: sem avarias e pintada

5.10 – Instalação: Coletor Superaquecedor

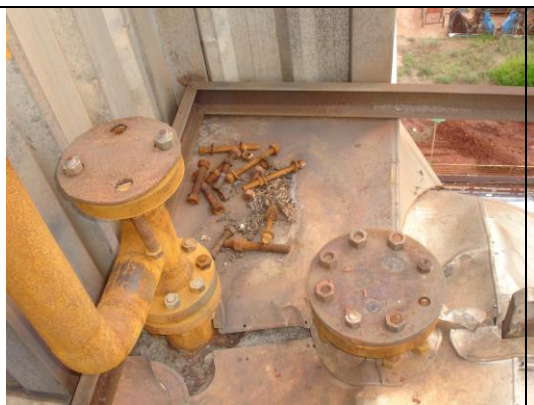
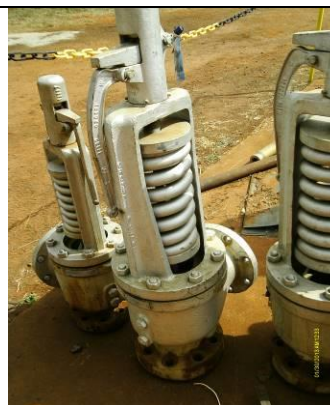
5.6 – Condições do corpo e castelo: sem avarias e pintada

5.7 – Condições físicas dos flanges: sem avarias e pintada

5.8 – Condições da mola e alavanca: sem avarias e pintada

5.9 – Lacre: sem numeração

5.10 – Instalação: Balão Superior

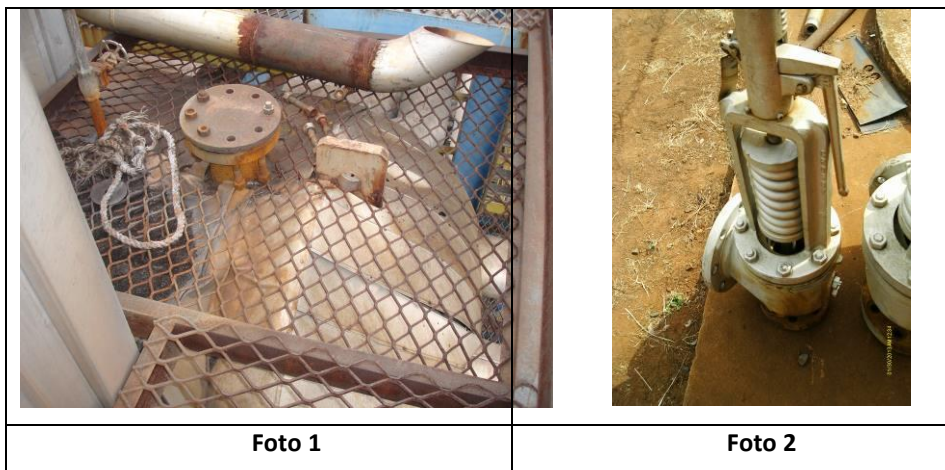
5.6 – Condições do corpo e castelo: sem avarias e pintada

5.7 – Condições físicas dos flanges: sem avarias e pintada

5.8 – Condições da mola e alavanca: sem avarias e pintada

5.9 – Lacre: sem numeração

5.10 – Instalação: Balão Superior

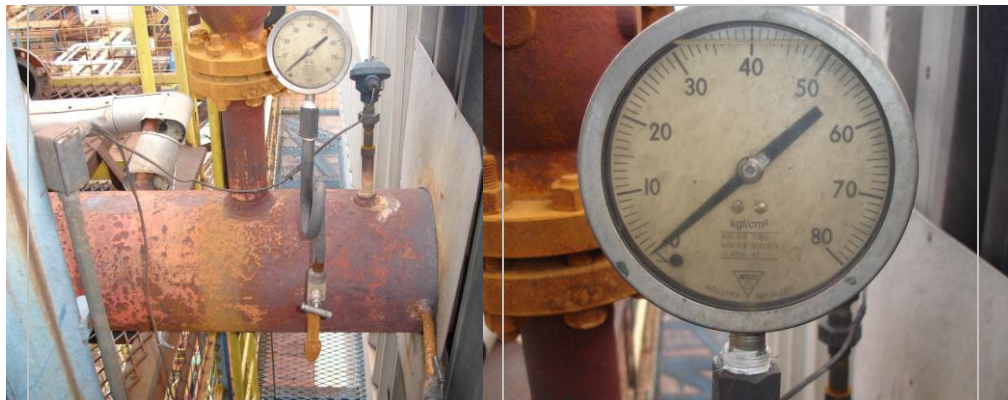
6.1 – Manômetro 1 (Principal)

Localização: Saída Coletor Superaquecedor

Condições Físicas: Apresenta boas condições, porém sem aferição.

FOTO 01 Localização do manômetro –.

FOTO 02 – Vista frontal do manômetro.

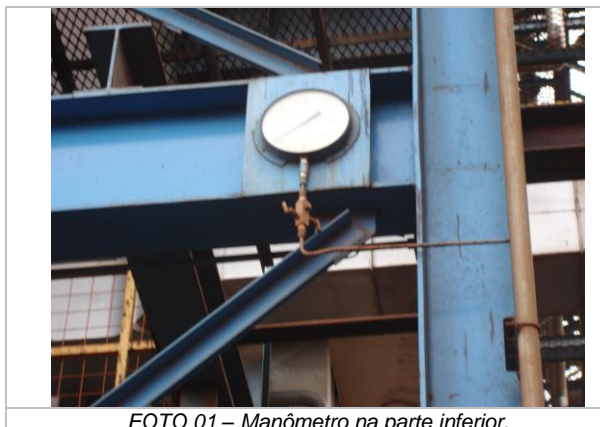
6.2 – Manômetros 2

Localização: Parte Inferior da Caldeira.

FOTO 01 – Manômetro na parte inferior.
