SAFETY YOKOTEN INFORMATION

รายละเอียดอุบัติเหตุ	อุบัติเหตุรถลูกค้าไปทดสอบและเกิดการเฉี่ยวชน			
ข้อมูลผู้ประสบอุบัติเหตุ	เพศ	อายุ	อายุงาน	ตำแหน่ง
	-	-	-	-
วันที่เกิดเหตุ	18 กันยายน 2563		ระดับความรุนแรง	ทรัพย์สินเสียหาย (รถลูกค้า)
เวลา	15:50 น.		อวัยวะที่ได้รับบาดเจ็บ	ไม่มี
สถานที่	บริเวณสี่แยกเสาให้ ถ.พิชัยฯ จ.สระบุรี			
ค่ารักษาพยาบาล	-		ค่าเสียหาย	46,827.48 บาท

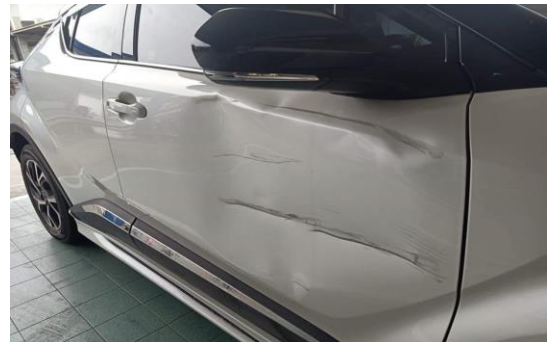
รถลูกค้าเสียหายประตูหน้าขวาเป็นรอยบุบ

- สาเหตุด้านพฤติกรรมการขับขี่ของพนักงานขับรถทดสอบของผู้แทนจำหน่าย กลับรถในที่ห้ามกลับ และไม่ปฏิบัติตามกฎจราจร
- ไม่มีการกำหนดเส้นทางตามมาตรฐานการขับรถทดสอบปลอดภัย

- มีการประชุมย้ำเตือนหน้าแถวเป็นประจำเกี่ยวกับมาตรฐานการขับรถทดสอบปลอดภัยและการขับที่ปลอดภัย
- ต้องกำหนดเส้นทางทดสอบรถหลังการซ่อมหรือระหว่างการซ่อม รวมถึง เส้นทางขับที่ทดสอบรถใหม่ที่เหมาะสม ,ปลอดภัย และประกาศให้พนักงานทราบเพื่อปฏิบัติตามอย่างเคร่งครัด
- เน้นย้ำ เรื่องการปฏิบัติตามกฎจราจรอย่างเคร่งครัดห้ามละเมิดโดยเด็ดขาด
- จัดการอบรมหลักสูตรเพื่อให้เกิดการขับที่ปลอดภัย :
 - มีการจัดอบรมขับที่ปลอดภัยเบื้องต้น (โดยครูฝึกที่ผ่านการอบรมจาก TMT) อย่างสม่ำเสมอเป็นระยะ
 - มีการจัดอบรมกฎหมายจราจร โดยครูฝึกของบริษัทที่ผ่านการอบรมจากกรมการขนส่งทางบก (เป็นระยะ) ให้กับพนักงานทุกคนในองค์กร
- ติดตั้งกล้องบันทึกติดหน้ารถขณะทำการทดสอบ เพื่อป้องกันสิ่งที่เกิดขึ้นโดยไม่คาดคิด
