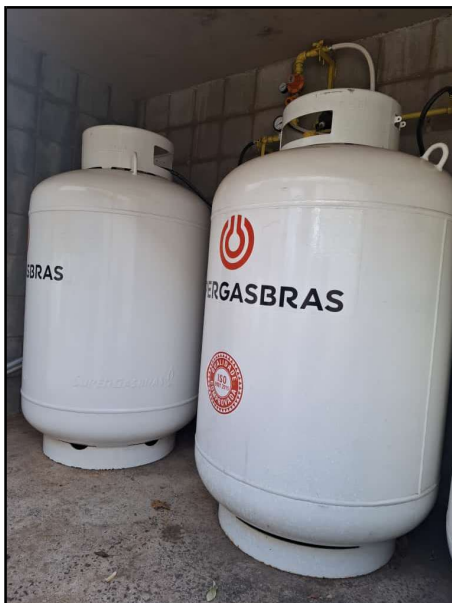
INFRAESTRUTURA DE GÁS GLP

*Ausência de equipotencialização desse sistema com a malha aterramento, o que pode gerar risco de centelhamento e consequentemente incêndio.

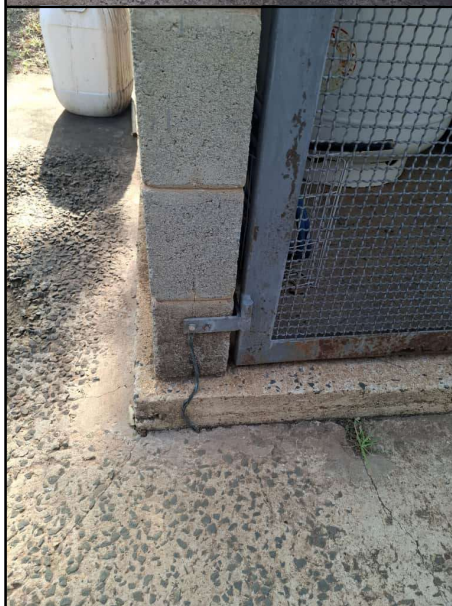
BOTIJÕES DE GÁS GLP

*Ausência de equipotencialização dos botijões com a malha de aterramento, o que pode gerar risco de centelhamento e consequentemente incêndio.

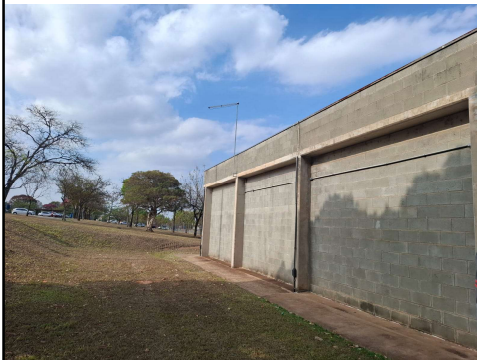
ÁREA DE ARMAZENAMENTO
DE GÁS GLP

* Todos os portões estão equipotencializadas com a malha de aterramento.
