Formulário de FVS

Obra	60214 - Projeto Eólico Serra da Palmeira - EPC - RMT	Conformidade	100.0 %
Data de Realização	27/08/2024	Data de Criação	27/08/2024 10:46
Usuário de Criação	denis.silva@gel-eng.com.br	Data de Sincronismo	28/08/2024 22:58
Usuário de Sincronismo	denis.silva@gel-eng.com.br		
Usuário de Alteração	denis.silva@gel-eng.com.br

Inspeção: FVS-QUA-080-IMP.POSTES-00

Descrição	Inspeção de Implantação de postes		
Categoria	Inspeção	Tipo FVS	Revisão 00 - 23/04/2024
Identificador	SDP 5 P.0/11 - 14/600

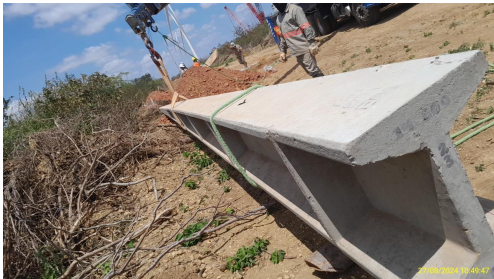
Imagem 1

Sit.	Data	Descrição	Resposta	Qual.
✓	27/08/2024	2 - Estrutura do Poste integra?	SIM	-

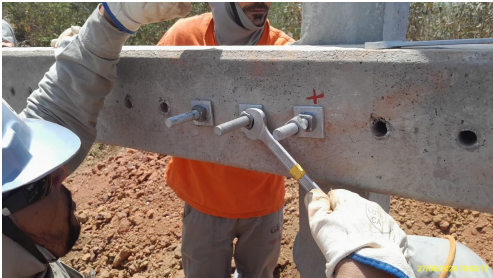
Imagem 1

27/08/2024 5 - Realizada a instalação de parafusos, arruelas e porcas? SIM -

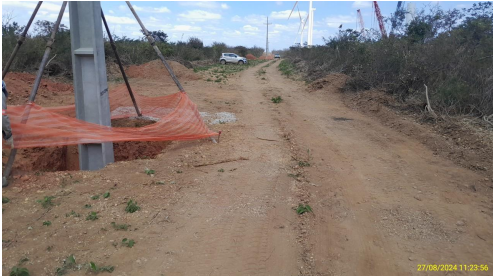
Imagem 1

Sit.	Data	Descrição	Resposta	Qual.
✓	27/08/2024	1 - Todo resíduo da frente de serviço foi devidamente recolhido?	Aprovado	-

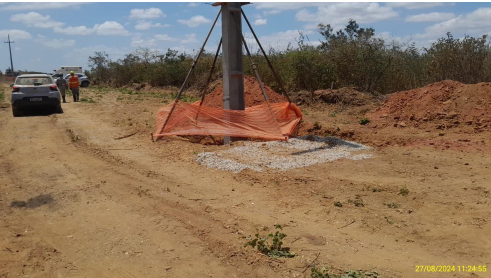
Imagem 1

✓	27/08/2024	2 - A sinalização provisória foi recolhida?	Aprovado	-
---	------------	---	----------	---
