Obra	60214 - Projeto Eólico Serra da Palmeira - EPC - RMT	Conformidade	100.0 %
Data de Realização	10/09/2024	Data de Criação	10/09/2024 07:58
Usuário de Criação	renan.costa@gel-eng.com.br	Data de Sincronismo	10/09/2024 17:25
Usuário de Sincronismo	renan.costa@gel-eng.com.br		
Usuário de Alteração	renan.costa@gel-eng.com.br

Inspeção: FVS-QUA-085-REP.POSTES CRUZ-00

Descrição	REALIZAÇÃO REPARO EM POSTE E CRUZETAS		
Categoria	Inspeção	Tipo	FVS
Identificador	SDP 10 P.2/05	Revisão	00 - 17/06/2024

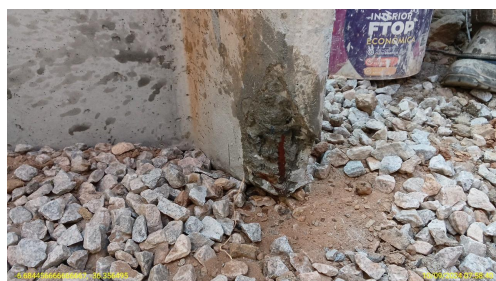
Imagem 1: FOTO_2024910_75840

Sit.	Data	Descrição	Resposta	Qual.
✓	10/09/2024	1 - Área de reparo identificada	Profundidade >5mm	-

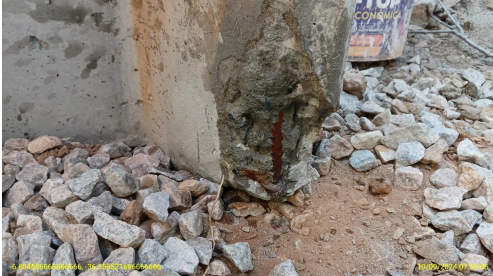
Imagem 1: FOTO_2024910_7595

Sit.	Data	Descrição	Resposta	Qual.
✓	10/09/2024	2 - A estrutura foi limpa	CONFORME	-

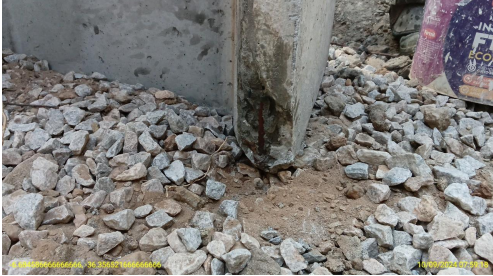
Imagem 1: FOTO_2024910_75918

Sit.	Data	Descrição	Resposta	Qual.
✓	10/09/2024	3 - As faces da estrutura foram arredondadas, para facilitar aplicação do Epóxi	CONFORME	-

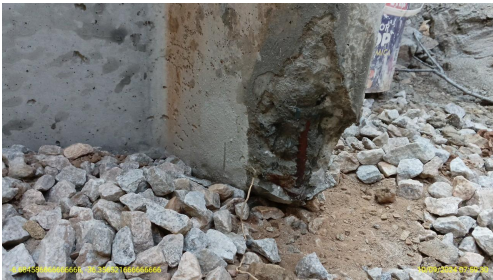
Imagem 1: FOTO_2024910_75930

Sit.	Data	Descrição	Resposta	Qual.
✓	10/09/2024	4 - A estrutura foi umedecida	CONFORME	-

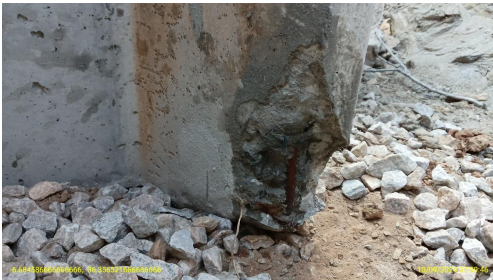
Imagem 1: FOTO_2024910_75946

Sit.	Data	Descrição	Resposta	Qual.
✓	10/09/2024	5 - A estrutura encontra-se seca	CONFORME	-

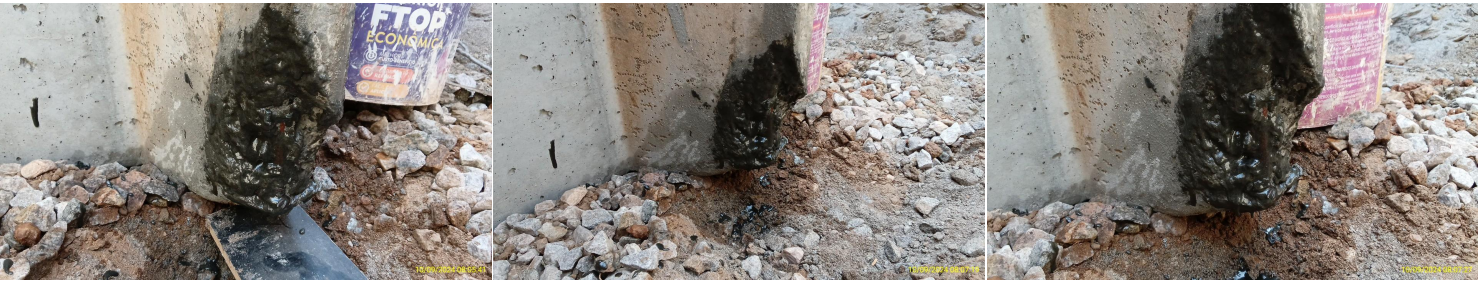
Imagem 1: FOTO_2024910_8541
Imagem 2: FOTO_2024910_8719
Imagem 3: FOTO_2024910_8727

Sit.	Data	Descrição	Resposta	Qual.
✓	10/09/2024	8 - Foi aplicado Epóxi	SIM	-

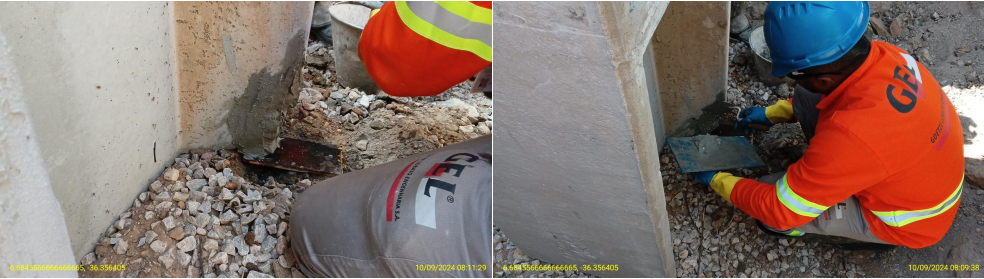
Imagem 1: FOTO_2024910_81129
Imagem 2: FOTO_2024910_8938

Sit.	Data	Descrição	Resposta	Qual.
✓	10/09/2024	9 - Foi realizado o preenchimento com material de resistência no mínimo igual a resistência do elemento estrutural	SIM	-

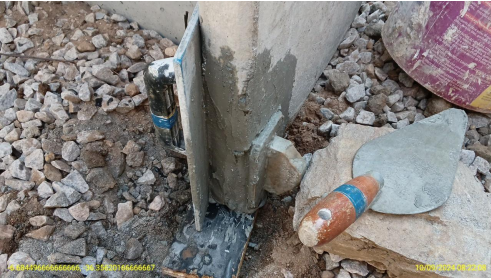
Imagem 1: FOTO_2024910_8228

Sit.	Data	Descrição	Resposta	Qual.
✓	10/09/2024	10 - Aplicado Argamassa de Retoque	CONFORME	-

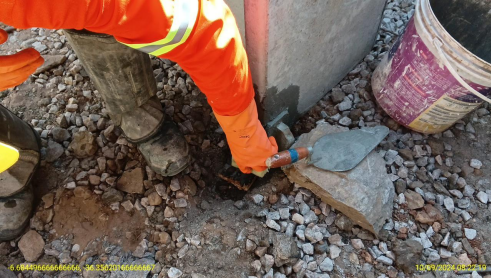
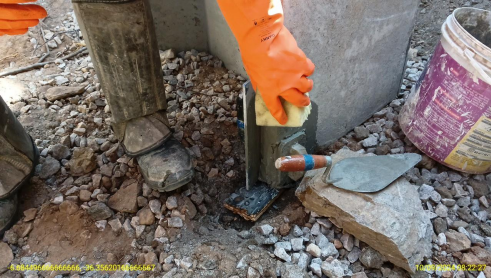
✓	10/09/2024	11 - Utilizada esponja úmida para realizar acabamento	Aprovado	-
---	------------	---	----------	---

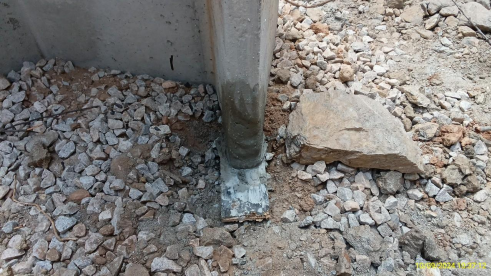
Imagem 1: FOTO_2024910_103712

Sit.	Data	Descrição	Resposta	Qual.
✓	10/09/2024	12 - Aplicada pasta de cimento para uniformizar a peça	Aprovado	-
