โครงการตรวจวัด ติดตาม และประเมินผลการก่อสร้างงานทางและสะพานในพื้นที่ลาดชันโดยใช้ข้อมูลดาวเทียมเทคนิคซาร์(SAR Interferometry)และระบบ Hyperspectrum Image Processing

ถนนทางหลวงหมายเลข 1090
กิโลเมตรที่ 69+100

8 พฤศจิกายน 2564

ผลการติดตามพื้นที่เสี่ยงภัยน้ำท่วมด้วยเทคโนโลยีดาวเทียม Multispectral

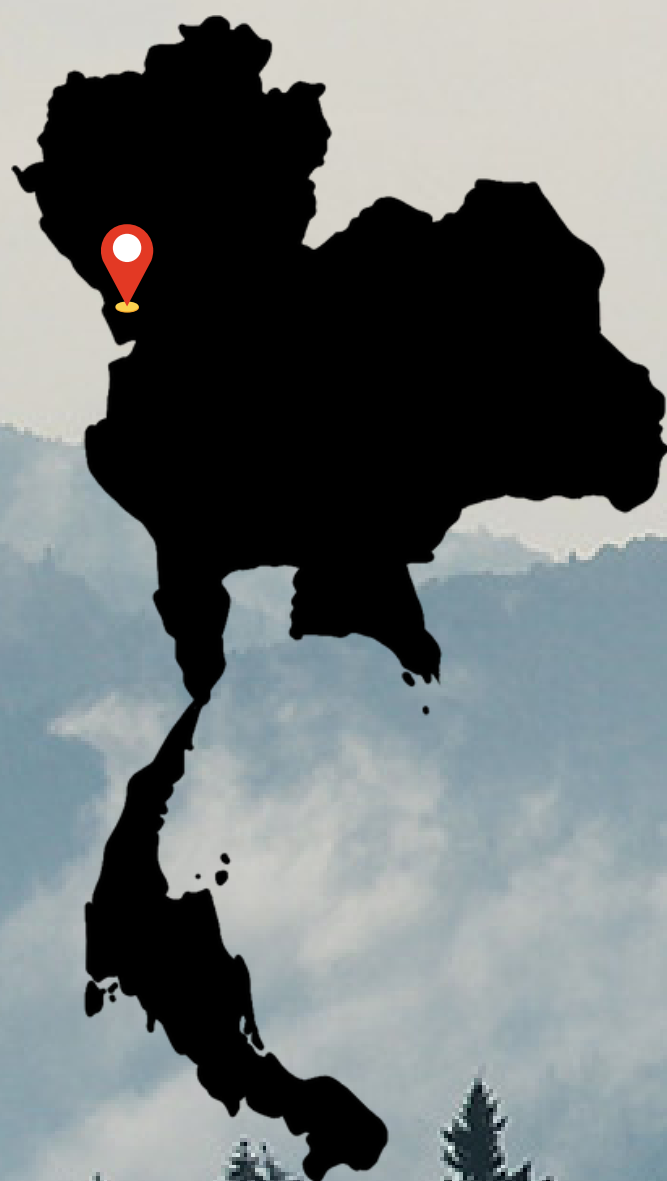
เกิดฝนตกลงมาอย่างหนัก ส่งผลให้เกิดดินสไลด์และน้ำท่วมบนเส้นทางสายหลัก โดยเฉพาะบนถนนทางหลวงหมายเลข 1090 ทำให้การจราจรไม่สามารถผ่านได้ทั้ง2ช่องจราจร จากรายงานข่าวเหตุการณ์นี้เกิดขึ้นบ่อยครั้งและเป็นประจำต่อเนื่องในทุกๆปี
