โครงการตรวจวัด ติดตาม และประเมินผลการก่อสร้างงานทางและสะพานในพื้นที่ลาดชันโดยใช้ข้อมูลดาวเทียมเทคนิคซาร์(SAR Interferometry)และระบบ Hyperspectrum Image Processing

**ลพบุรี :** ถนนทางหลวงหมายเลข 2243  
กิโลเมตรที่ 0+340

26 กันยายน 2564

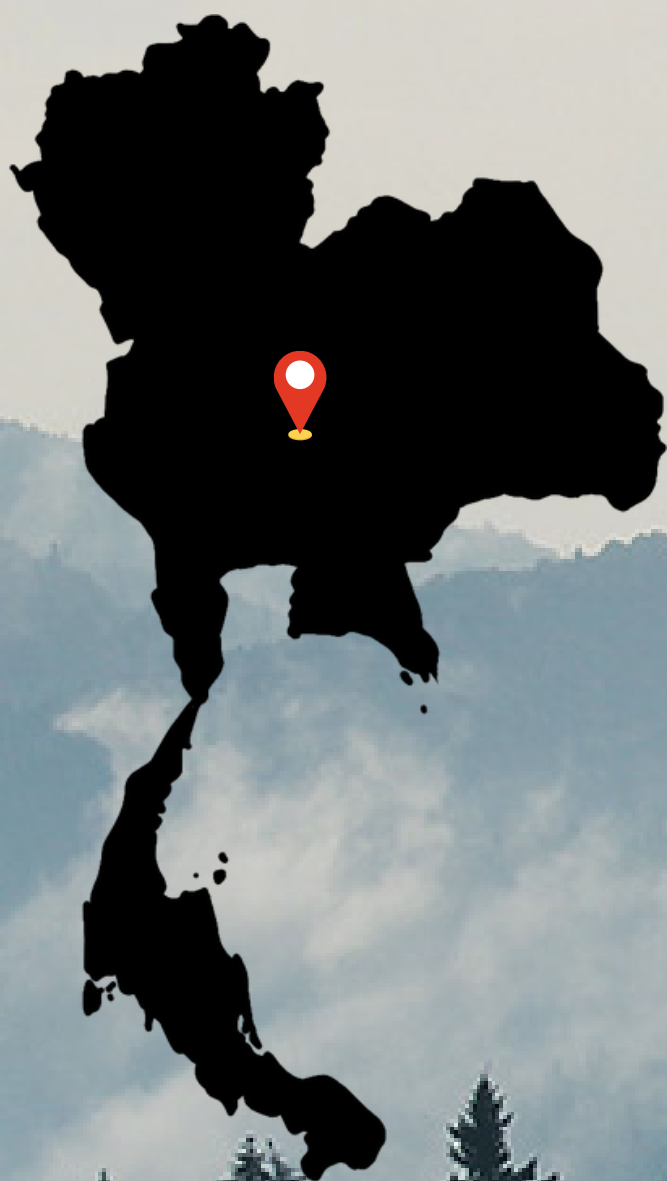
วันที่ 26 ก.ย. 64 ทางเว็บไซต์ของกรมทางหลวงรายงานสถานการณ์น้ำท่วม และดินสไลด์ ในโครงข่ายทางหลวง พบว่าน้ำท่วมและดินสไลด์ เส้นทางบัวชุม-สี่แยกบัวชุม อ.ชัยบาดาล ช่วง กม.ที่ 0+340 เกิดเหตุสะพานทรุดตัว เลย์ทำให้การจราจรผ่านไม่ได้

สำหรับการวิเคราะห์ถึงสาเหตุของการทรุดตัวสะพานดังกล่าว นั้น สาเหตุที่เป็นไปได้ประการหนึ่งคือ อาจเกิดจากชั้นดินและฐานรากที่รองรับสะพานเกิดการทรุดตัวลง ส่วนสาเหตุประกอบอื่นๆได้แก่ น้ำหนักบรรทุกที่กระทำต่อสะพาน และ การเสื่อมสภาพของสะพานจากการใช้งาน
