โครงการตรวจวัด ติดตาม และประเมินผลการก่อสร้างงานทางและสะพานใน
พื้นที่ลาดชันโดยใช้ข้อมูลดาวเทียมเทคนิคซาร์(SAR Interferometry)และ
ระบบ Hyperspectrum Image Processing

แพร่ : ถนนทางหลวงหมายเลข 1217
กิโลเมตรที่ 2+650 - 2+750

26 กรกฎาคม 2563

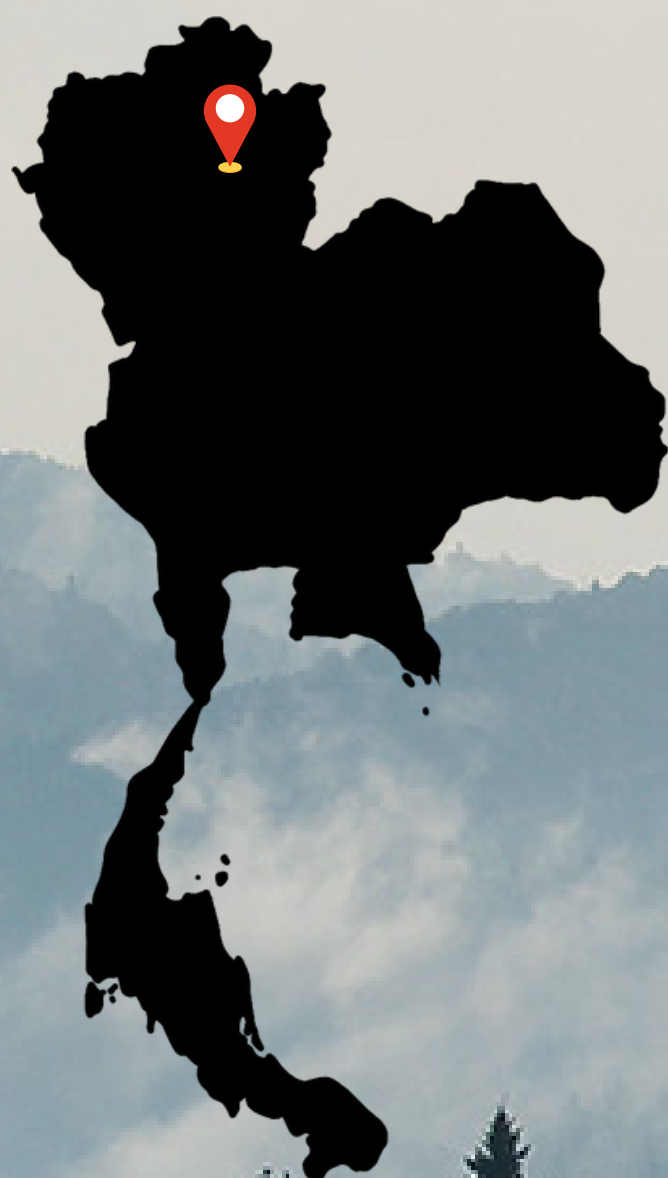
เกิดเหตุฝนตกติดต่อกันหลายชั่วโมงในพื้นที่ ทำให้ดินคันทางบน
ทางหลวงหมายเลข 1217 ตอนปากห้วยอ้อย-วังปึง ด้านซ้ายทางเกิด
สไลด์และผิวทางจราจรชำรุดเสียหาย ระหว่างกิโลเมตรที่ 2+650 ถึง
กิโลเมตรที่ 2+750
