從事原木卸料作業發生倒塌致死災害

- 一、行業分類：木製家具製造業（C3211）
- 二、災害類型（分類號碼）：物體倒塌、崩塌（5）
- 三、媒介物：木材（522）
- 四、罹災情形：死亡 1 人。
- 五、災害發生經過：

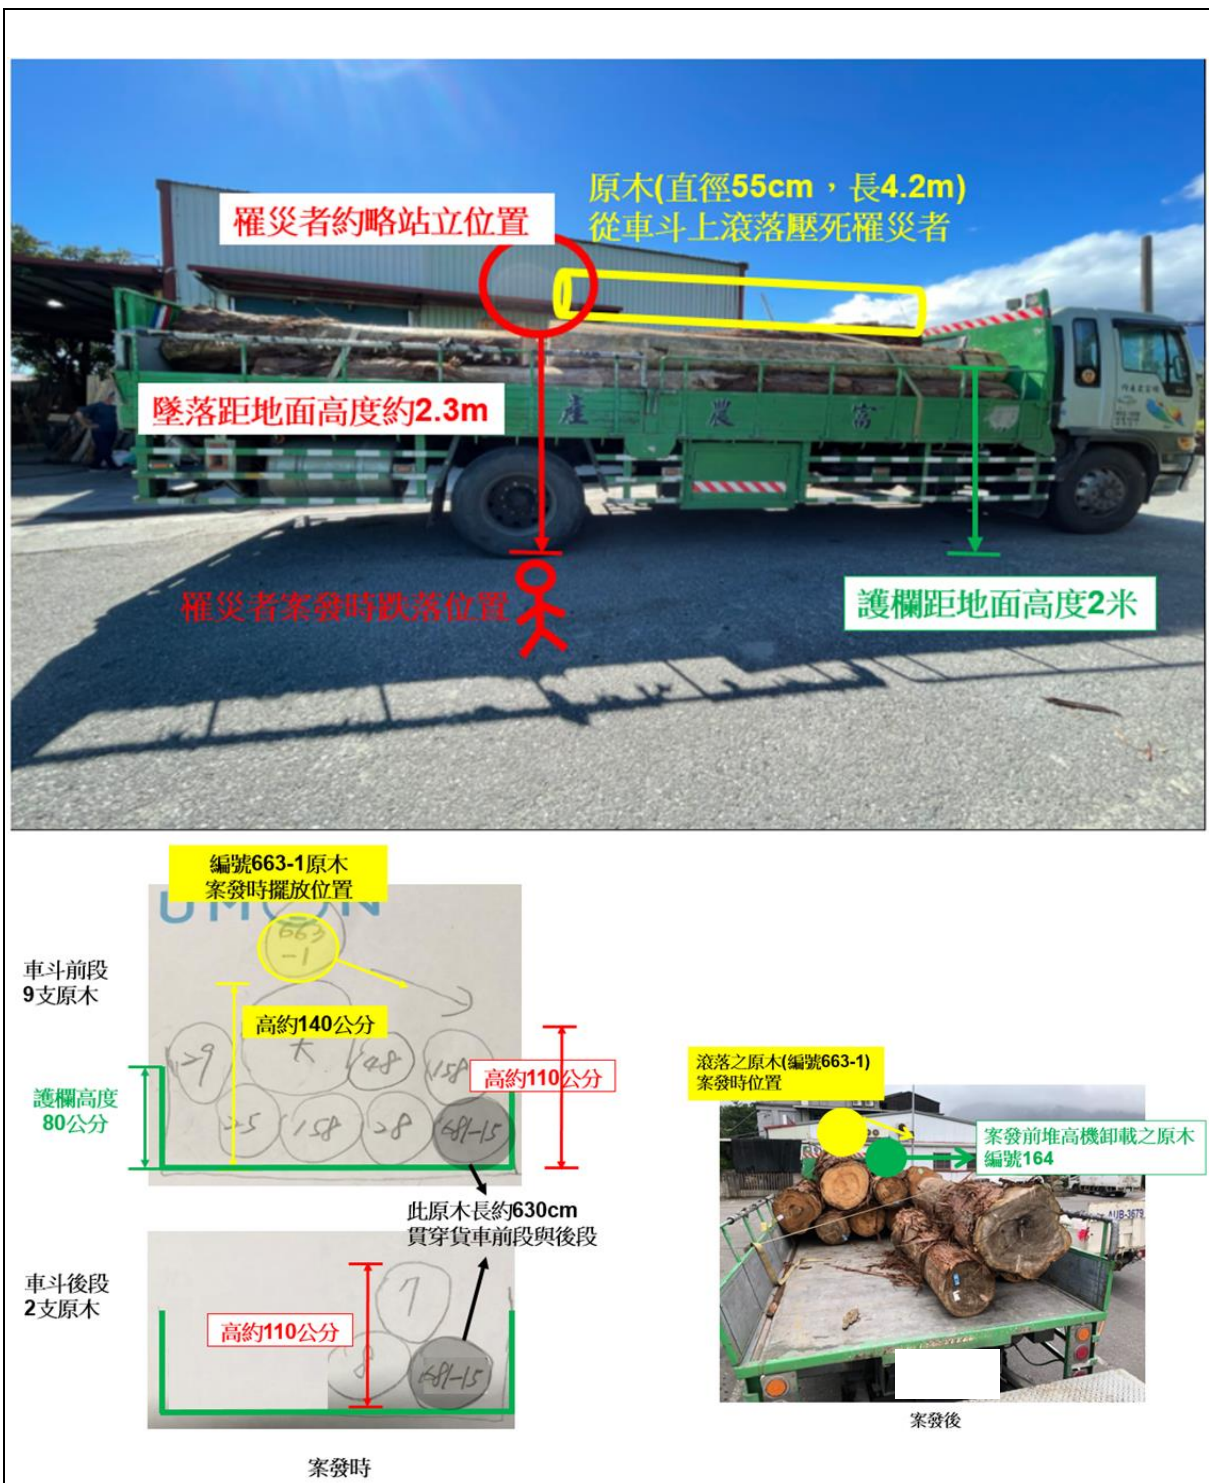
- （一）110 年 11 月 19 日 16 時許，案發時貨車斜停在工廠門口馬路上，於進行卸料作業時，雖貨車車斗護欄皆為升起狀態，但防護高度僅距離車斗承載面高約 0.8 公尺，僅能防止堆疊第 2 層原木滾落，而罹災者站立於車斗第 2 層原木上，距離地面 2.3 公尺且超過車斗護欄約 30 公分，滾落之原木係位於堆疊第 3 層，已超過車斗護欄高度約 60 公分，且未採取繩索捆綁、護網、擋樁等必要設施，致貨車向前移動時，罹災者不慎從貨車車斗上跌落地面，隨後又遭貨車上滾落之原木砸中，造成罹災者骨盆骨折併內出血死亡。本次災害原因分析如下：
 - 1. 直接原因：罹災者吳○○從事貨車原木卸料作業時，遭貨車上滾落之原木壓擠，致骨盆骨折併內出血死亡。
 - 2. 間接原因：
 - （1）對於搬運原木時，未採取繩索捆綁、護網、擋樁、限制高度或變更堆積等必要設施防止其掉落。
 - （2）使勞工搭乘於行駛中之貨車因車輛搖動發生墜落。
 - （3）使勞工於載貨台從事單一之重量超過一百公斤以上物料裝卸時，未指定專人決定作業方法及順序並指揮作業。
 - 3. 基本原因：
 - （1）未使罹災者接受適於該工作必要之一般安全衛生教育訓練。
 - （2）未訂定職業安全衛生管理計畫並據以執行，或以安全

照片 1 災害現場照片，罹災者站在貨車車斗第 2 層原木上（距地面高度約 2.3 公尺，超過護欄高度約 30 公分），後於貨車往前移動時，罹災者不慎自車斗右側跌落至地面，隨後遭從車斗上越過車斗護欄向右側滾落之原木(距地面高度約 2.6 公尺，超過護欄高度約 60 公分)砸中。

- (一) 雇主對於搬運、堆放或處置物料，為防止倒塌、崩塌或掉落，應採取繩索捆綁、護網、擋樁、限制高度或變更堆積等必要設施，並禁止與作業無關人員進入該等場所。(職業安全衛生設施規則第 153 條暨職業安全衛生法第 6 條第 1 項)
- (二) 雇主對搭載勞工於行駛中之貨車、垃圾車或資源回收車，應依下列規定：一、不得使勞工搭乘於因車輛搖動致有墜落之虞之位置。二、…。(職業安全衛生設施規則第 157 條第 1 款暨職業安全衛生法第 6 條第 1 項)
- (三) 雇主使勞工於載貨台從事單一之重量超越一百公斤以上物料裝卸時，應指定專人採取下列措施：一、決定作業方法及順序，並指揮作業。二、…。(職業安全衛生設施規則第 167 條第 1 款暨職業安全衛生法第 6 條第 1 項)
- (四) 第二條所定事業之雇主應依附表二之規模，置職業安全衛生業務主管及管理人員（以下簡稱管理人員）。(職業安全衛生管理辦法第 3 條第 1 項暨職業安全衛生法第 23 條第 1 項)
- (五) 雇主應依其事業單位之規模、性質，訂定職業安全衛生管理計畫，要求各級主管及負責指揮、監督之有關人員執行；勞工人數在三十人以下之事業單位，得以安全衛生管理執行紀錄或文件代替職業安全衛生管理計畫。(職業安全衛生管理辦法第 12 條之 1 第 1 項暨職業安全衛生法第 23 條第 1 項)
- (六) 雇主依第十三條至第六十三條規定實施之自動檢查，應訂定自動檢查計畫。(職業安全衛生管理辦法第 79 條暨職業安全衛生法第 23 條第 1 項)
- (七) 雇主對新僱勞工或在職勞工於變更工作前，應使其接受適於各該工作必要之一般安全衛生教育訓練。…。(職業安全衛生教育訓練規則第 17 條第 1 項暨職業安全衛生法第 32 條第 1 項)
- (八) 雇主僱用勞工時，除應依附表九所定之檢查項目實施一般體格檢查外，另應按其作業類別，依附表十所定之檢查項目實施特殊體格檢查。(勞工健康保護規則第 16 條第 1 項暨職業安全衛生法第 20 條第 1 項)
- (九) 雇主應依本法及有關規定會同勞工代表訂定適合其需要之安全
