火災爆炸案 5_分析參考

自行車零件製造業 - 從事管件表面研磨作業發生爆炸災害調查分析報告

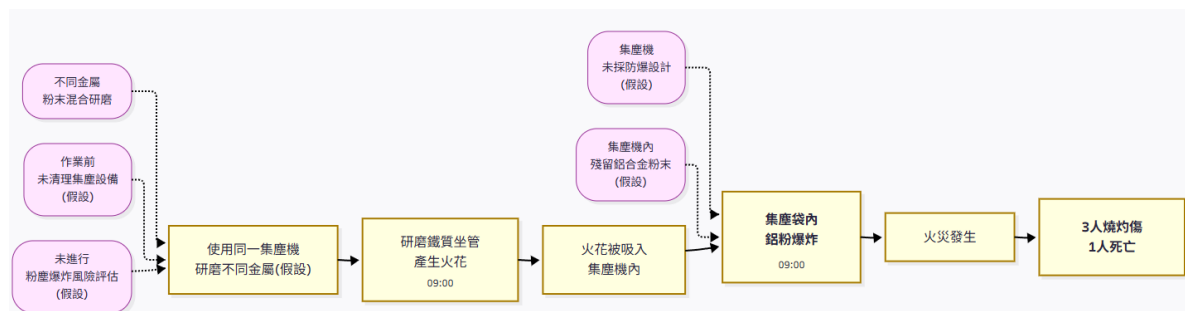
一、事件成因分析圖 (ECFC)

- 行業分類：自行車零件製造業
- 災害類型：爆炸
- 媒介物：其他(鋁合金粉末)
- 罹災情形：死亡 1 人、受傷 2 人
- 事故時間：111 年 00 月 00 日 9 時許
- 事故地點：廠內表面研磨區
- 事故摘要：勞工王○○、阮○○、達○○等 3 人於表面研磨區從事鐵質坐管研磨作業。約 9 時許，一台移動式袋式集塵機的集塵袋突然發生鋁合金粉塵爆炸並引起火災。爆炸造成現場 3 名勞工燒灼傷，其中阮○○經送醫後因傷重不治死亡。

日期時間	事件描述	事實 /假 設	主(P)/次 (S) 事件 軸	相關條件 1 (直接條 件)	相關條件 2 (條件 1 的背景 或前提)
111/00/00 8 時許	勞工王○○、阮○○、達○○ 於廠內表面研磨區從事研磨 作業。	事實	P	/	/
事故前	移動式袋式集塵機曾用於收 集鋁合金研磨粉塵 (假設)。	假設	C (條件)	未依規定或未在更換 研磨材質前，徹底清 理集塵設備。	缺乏標準作業程序或清理管 理制度不足 (假設)。
9 時許	阮○○與達○○分別操作研磨 機研磨鐵質坐管。	事實	P	研磨鐵件產生高溫火 花。	未評估火花作為點火源的風 險 (假設)。
9 時許	研磨產生的火花與粉塵被吸 入移動式袋式集塵機。	推論	P	集塵機未安裝火花消 除裝置 (假設)。	設備安全設計不足，未考慮 火源引入風險。
9 時許	集塵機之集塵袋發生鋁合金 粉塵爆炸。	事實	P	1. 點火源：研磨鐵件 的火花。 2. 燃料：集塵袋內殘 留的鋁合金粉末。 3. 氧氣：空氣。	未將不同性質（可燃性/會 產生火花）的研磨作業分開 或進行有效管理。
9 時許	爆炸後立即引起火災。	事實	P	集塵袋等周邊物品為 可燃材質。	/
事故後	造成阮○○、達○○及王○○ 等 3 人燒灼傷，阮○○最終 因傷重不治死亡。	事實	P	爆炸威力強大，人員 位於爆炸範圍內。	人員位置鄰近爆炸的集塵 機。

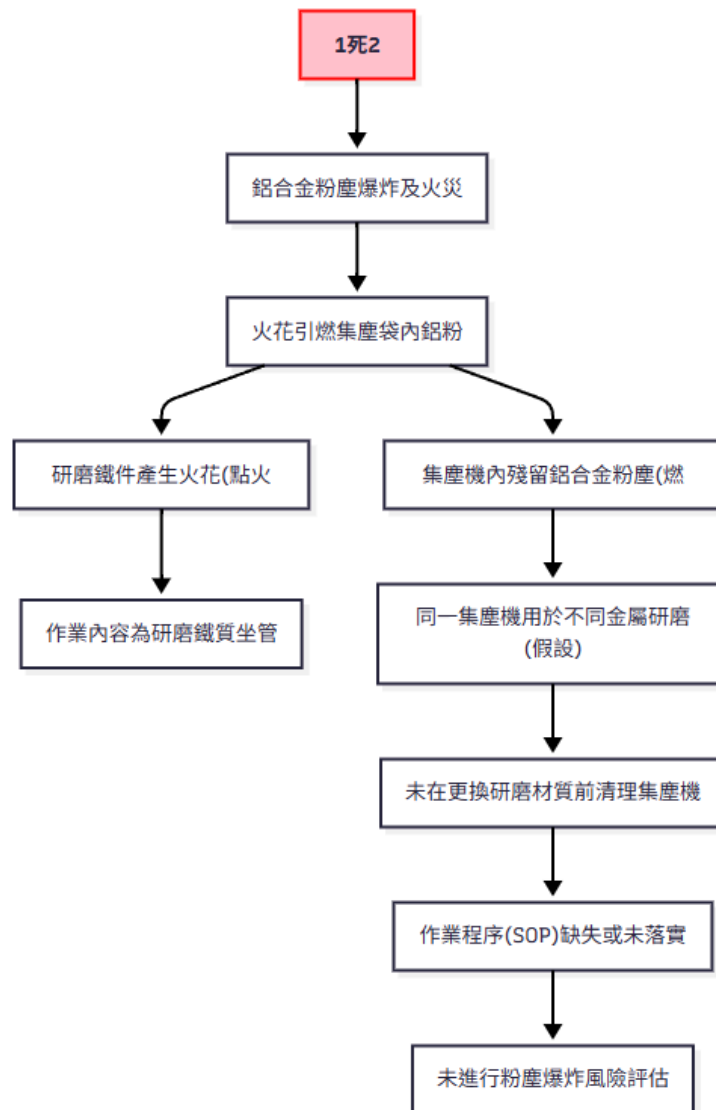
三、 為何樹分析 (Why Tree)

- **未建立粉塵爆炸風險管理機制：** 公司完全未意識到或評估作業中鋁合金粉塵的爆炸性危害，是所有管理失當的源頭。
- **缺乏關鍵的安全作業程序：** 未制訂處理不同金屬（特別是可燃性金屬）研磨作業的 SOP，尤其是未規範在更換研磨材質時，必須徹底清理集塵系統。

- 從管理階層到現場勞工，對於「粉塵爆炸」此一嚴重危害普遍缺乏認知與了解，導致無人意識到混合研磨的致命危險。

- **設備選用不當：** 使用了無防爆設計、無火花抑制功能的一般型集塵機來處理高風險的可燃性金屬粉塵。
- **未從源頭隔離：** 未採用源頭工程控制方法，如為不同性質的金屬設置專用的、獨立的集塵系統，以避免交叉污染。

1. **建立粉塵危害管理計畫：** 立即進行全面的粉塵爆炸風險評估，並建立包含設備管理、作業程序、教育訓練、應變計畫的完整管理制度。
2. **制訂並落實 SOP：** 嚴格制訂「研磨作業安全標準」，明確規定：禁止共用集塵系統；若無法避免，則在更換研磨材質前，必須停機、斷電並將集塵系統徹底清理乾淨，經主管確認後方可作業。

1. **採行源頭工程控制：** 應為會產生火花的金屬（如鋼、鐵）與可燃性金屬（如鋁、鎂）設置各自獨立專用的集塵系統，此為最有效的預防方法。
2. **升級安全設備：** 若無法設置專用系統，現有集塵機應立即更換為符合安全標準的防爆型集塵機，並加裝火花偵測與消除裝置。

1. **強化專業教育訓練：** 對所有相關的管理人員及作業勞工，實施「粉塵爆炸危害預防」專項訓練，內容須包含本次事故案例，確保全員具備危害認知。
2. **加強監督與檢查：** 要求主管在作業前必須檢查集塵設備的清潔狀況與適用性，並將其列為日常安全稽核的重點項目。
