勞工從事側溝鑽孔作業發生火災災害致死重大職業災害

一、行業分類：整地、基礎及結構工程業(4310)

二、災害類型：火災(16)

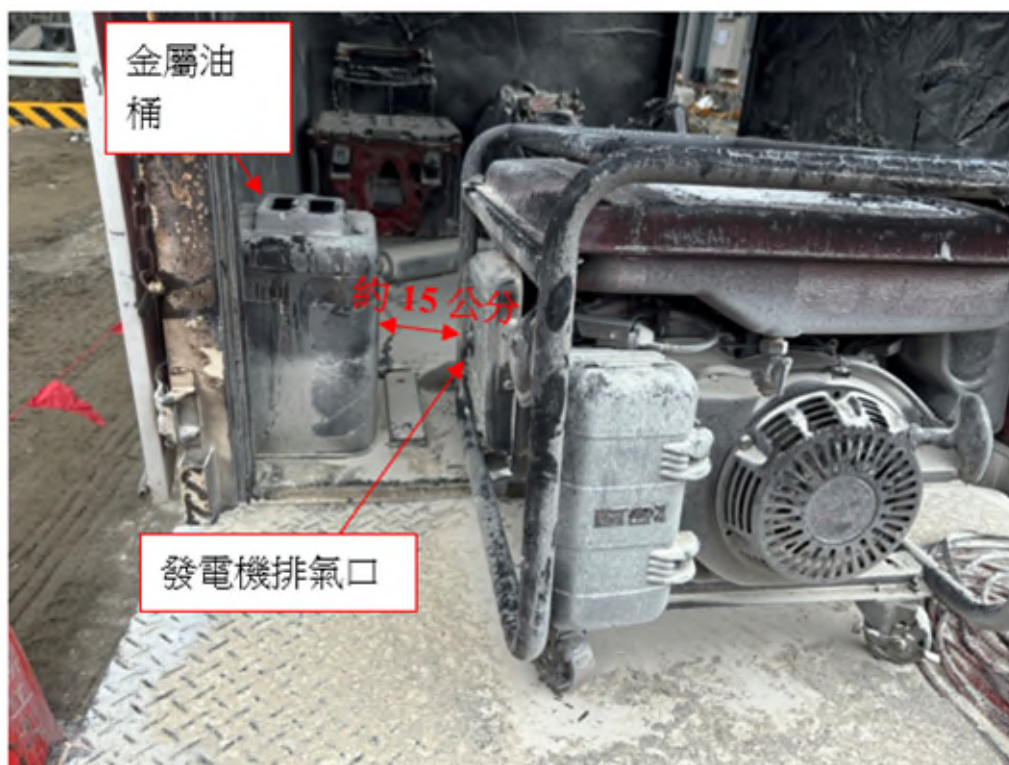
(二) 李罹災者上午 9 時許到工地與同事曾員從事鑽孔作業，至當日 15 時 25 分許，因放在貨車後車廂、供應電力之發電機突然熄火停止運轉，李罹災者即前往車廂上確認發電機狀況，發電機周邊放置 1 桶裝有備用汽油之金屬油桶，因置於接近發電機排氣口位置，使高溫之廢氣於作業期間長時間加熱油桶，生成汽油蒸氣後下沉並接觸發電機排氣管等熱表面而起火燃燒，並引燃汽油液體及後車廂內可燃物，位於車廂內之李員因臉、軀幹、四肢等全身約 66%體表面積 2~3 度燒傷，李罹災者住院治療後仍因傷重不治死亡。

1. 直接原因：汽油蒸氣接觸發電機排氣口之熱表面燃燒後，引燃汽油液體及後車廂內可燃物，造成位於後車廂內之李罹災者臉、軀幹、四肢等全身約 66%體表面積 2~3 度燒傷，致多器官衰竭死亡。

不安全狀況：雇主對於處置汽油等易燃液體，未使其遠離有發火源之虞之物。

照片	<p>日期：113 年 6 月</p> <p>說明：發電機一旁放置 1 桶裝有備用汽油之金屬油桶，發電機之排氣口距該金屬油桶約 15 公分。。</p>
----	---

1. 機械、設備、器具、原料、材料等物件…及工程之設計或施工者，應於設計、製造、輸入或施工規劃階段實施風險評估，致力防止此等物件於使用或工程施工時，發生職業災害。(職業安全衛生法第 5 條第 2 項)
2. 事業單位與承攬人分別僱用勞工共同作業時，為防止職業災害，原事業單位應採取下列必要措施：1、設置協議組織，並指定工作場所負責人，擔任指揮、監督及協調之工作。2、工作之連繫與調整。3、工作場所之巡視。…。(職業安全衛生法第 27 條第 1 項第 1、2、3 款)
3. 雇主應依其事業單位之規模、性質，訂定職業安全衛生管理計畫，要求各級主管及負責指揮、監督之有關人員執行。(職業安全衛生管理辦法第 12 條之 1 第 1 項暨職業安全衛生法第 23 條第 1 項)
4. 雇主應依規定置職業安全衛生人員。(職業安全衛生管理辦法第 3 條第 1 項暨職業安全衛生法第 23 條第 1 項)
5. 雇主應依規定訂定自動檢查計畫，實施自動檢查。(職業安全衛生管理辦法第 79 條暨職業安全衛生法第 23 條第 1 項)
6. 雇主對於危險物製造、處置之工作場所，為防止爆炸、火災，應依下列規定辦理：1、…。4、易燃液體，應遠離煙火或有發火源之虞之物，…。(職業安全衛生設施規則第 184 條暨職業安全衛生法第 6 條第 1 項)
7. 雇主應依職業安全衛生法及有關規定會同勞工代表訂定適合其需要之安全衛生工作守則，報經勞動檢查機構備查後，公告實施。(職業安全衛生法第 34 條第 1 項)
