從事原木卸料作業發生倒塌致死災害調查分析報告

行業分類：木製家具製造業 (C3211)

二、 災害類型 (分類號碼)：物體倒塌、崩塌 (5)

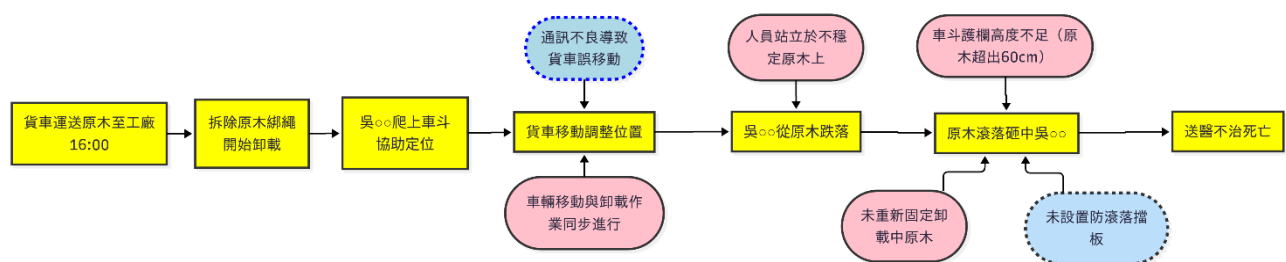
一. 事件成因圖 (ECFC)

110 年 11 月 19 日 16 時許張○○駕駛貨車運送原木至○○企業社工廠門口，並將車斗上原木綁繩全部拆除，後由毛○○駕駛堆高機卸載原木，陸續卸載至第 7 支原木時，罹災者吳○○爬上貨車車斗，幫忙看堆高機貨叉叉入位置以協助原木卸載作業，於毛○○駕駛堆高機搬運原木進工廠時，貨車司機張○○便駕駛貨車往前移動調整貨車停放位置讓堆高機得以由貨車後方空間進入工廠，於貨車移動時罹災者不慎自站立貨車車斗之原木上跌落地面，隨後又被從貨車上滾落之原木砸中，毛○○立即撥打 119 求救，將罹災者送至花蓮慈濟醫院急救，惟仍不治死亡。

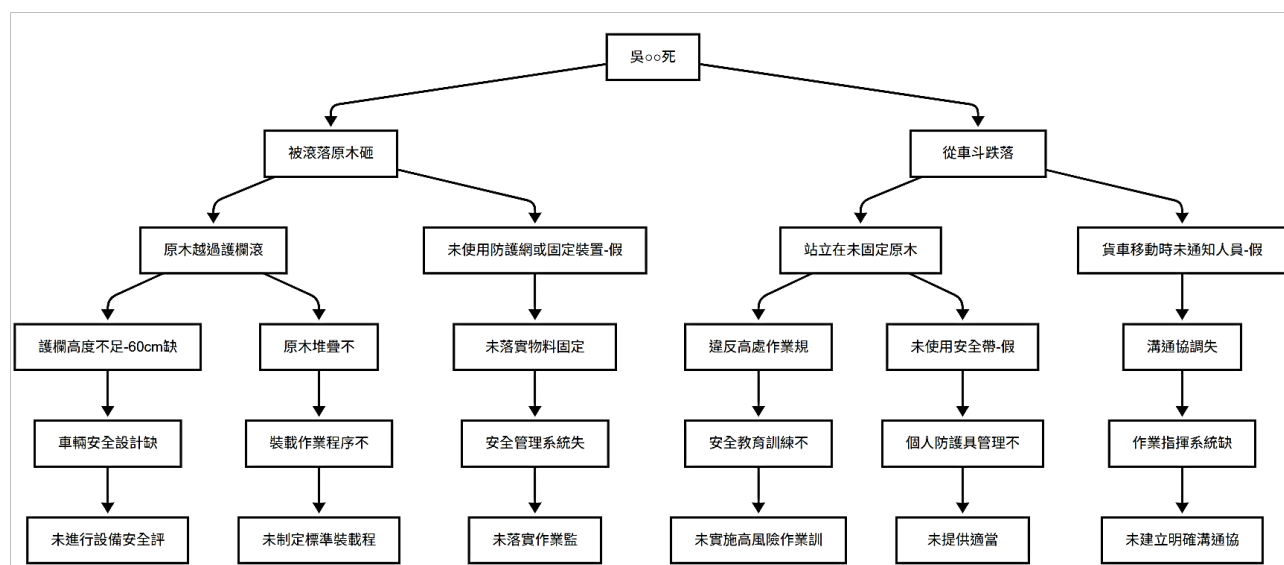
三. 為何樹分析

- **管理系統缺失**：未制定卸貨與協同作業標準程式。
- **設備設計缺陷**：貨車護欄未考量實際作業需求。
- **安全文化問題**：長期容忍人員攀爬車門等高風險行為。
