感電案 3_分析參考

從事電焊作業發生感電致死災害調查分析報告

事故基本資料

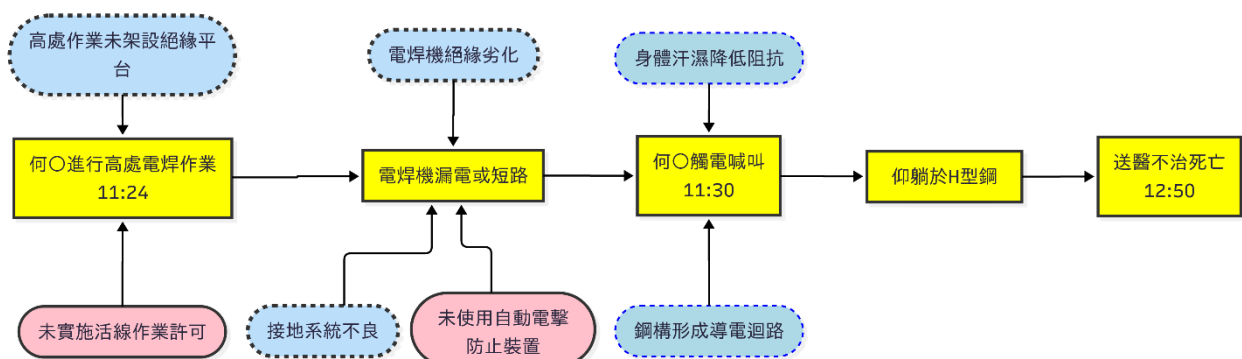
一. 事件成因分析圖 (ECFC)

此圖將事故發生的事件及相關條件按時間順序呈現，以視覺化方式釐清因果關係。圖中黃色方框為「事件」，粉紅色橢圓為「條件」，藍色虛線橢圓為「推測條件或假設」。

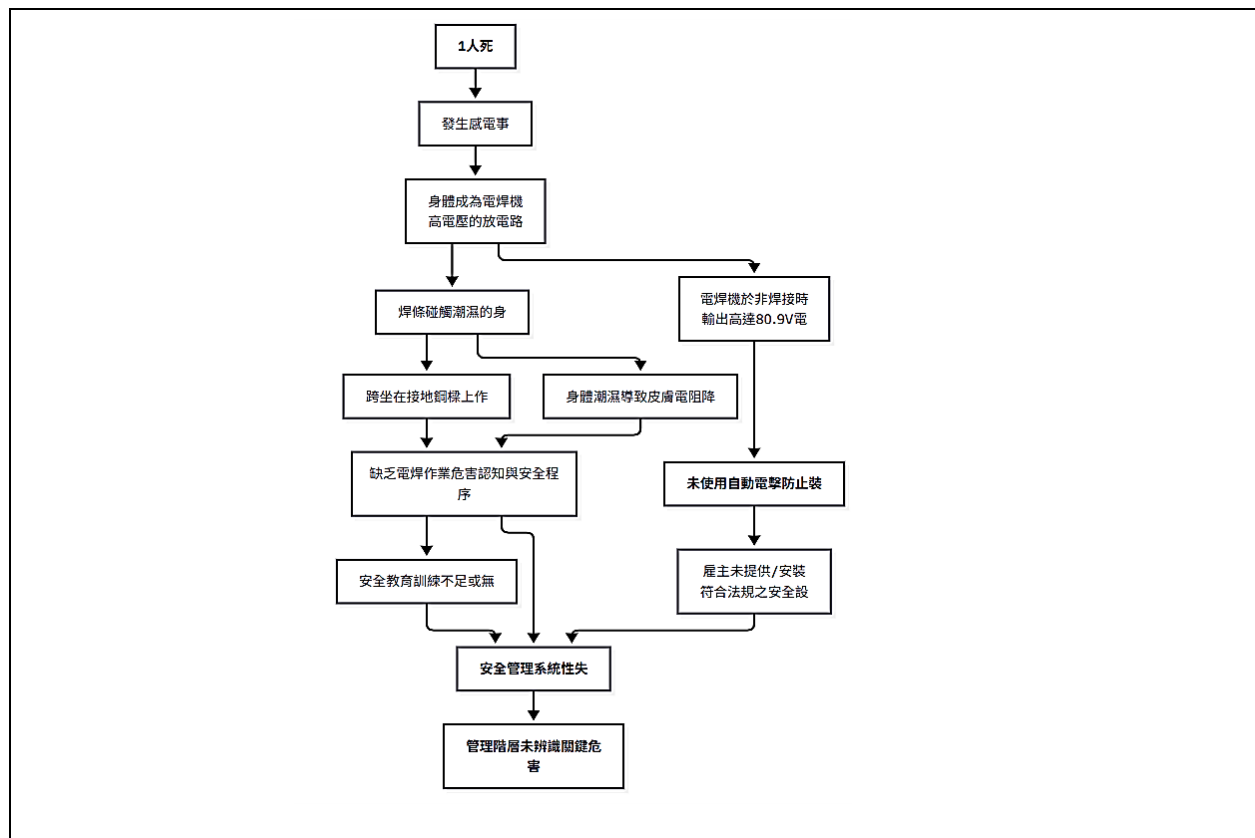
三. 為何樹分析 (Why Tree)

本分析從最終的傷害事件開始，透過不斷追問「為什麼」來探究事件的根本原因。
