夾捲案 2 分析參考

從事金屬材料裁切作業遭切割致死災害調查分析報告

事故基本資料

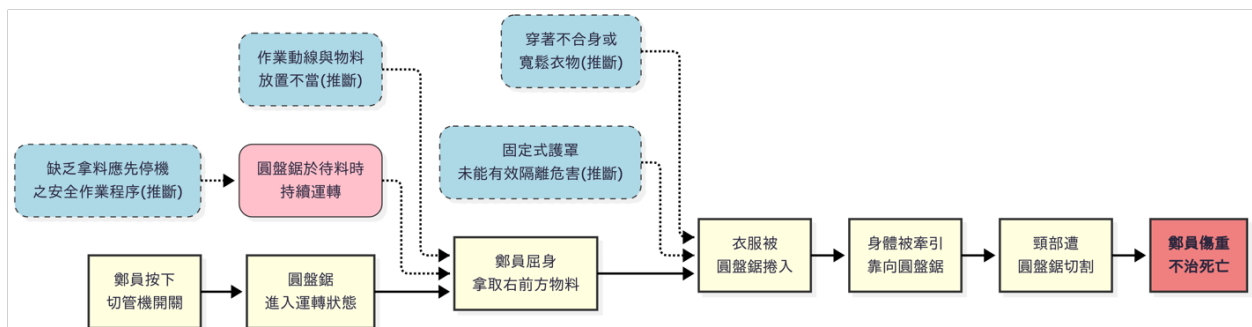
一、事件成因分析圖 (ECFC)

此圖將事故發生的事件及相關條件按時間順序，由左至右呈現，以視覺化方式釐清因果關係。

日期/時間	事件描述	事實/ 推斷	主(P)/ 次(S)事 件軸	相關條件 1 (直接條件)	相關條件 2 (條件 1 的背景或前提)
113/11/XX 11:45 許	罹災者鄭員按下切管機之按鈕開關，使圓盤鋸進入運轉狀態。	事實	P	機器於待料、取料期間，危險源(轉動的鋸片)持續暴露。	未建立或未落實「人離機、機暫停」或「取料前應停機」的安全作業程序。(推斷)
113/11/XX 11:45 許	鄭員屈身往前拿取右前方尚未裁切之封邊料。	事實	P	身體活動範圍與運轉中的危險區域重疊。	1. 作業動線規劃不良，物料放置在需跨越危險區才能取得的位置。(推斷) 2. 安全意識不足，低估了靠近運轉機具的風險。(推斷)
113/11/XX 11:45 許	其衣服被旋轉中圓盤鋸捲入。	事實	P	1. 身體過於靠近鋸片。 2. 穿著的衣物可能不夠合身。(推斷)	1. 圓盤鋸的固定式護罩開口過大或防護範圍不足，未能有效隔離鋸片。(推斷) 2. 缺乏穿著合身工作服的規定與監督。
113/11/XX 11:45 許 後	衣服隨即牽引鄭員身體靠向圓盤鋸，導致其頸部左側遭圓盤鋸切割。	事實	P	捲入的力量巨大且快速，人員無法反應。	機械能量遠大於人體所能抗衡。
113/11/XX 11:45 許 後	罹災者因大量出血，經 119 救護人員現場急救後，仍因傷重不治死亡。	事實	P	頸部動脈遭切割，造成急速大量失血。	高速旋轉的切割工具對人體造成的傷害是毀滅性的。

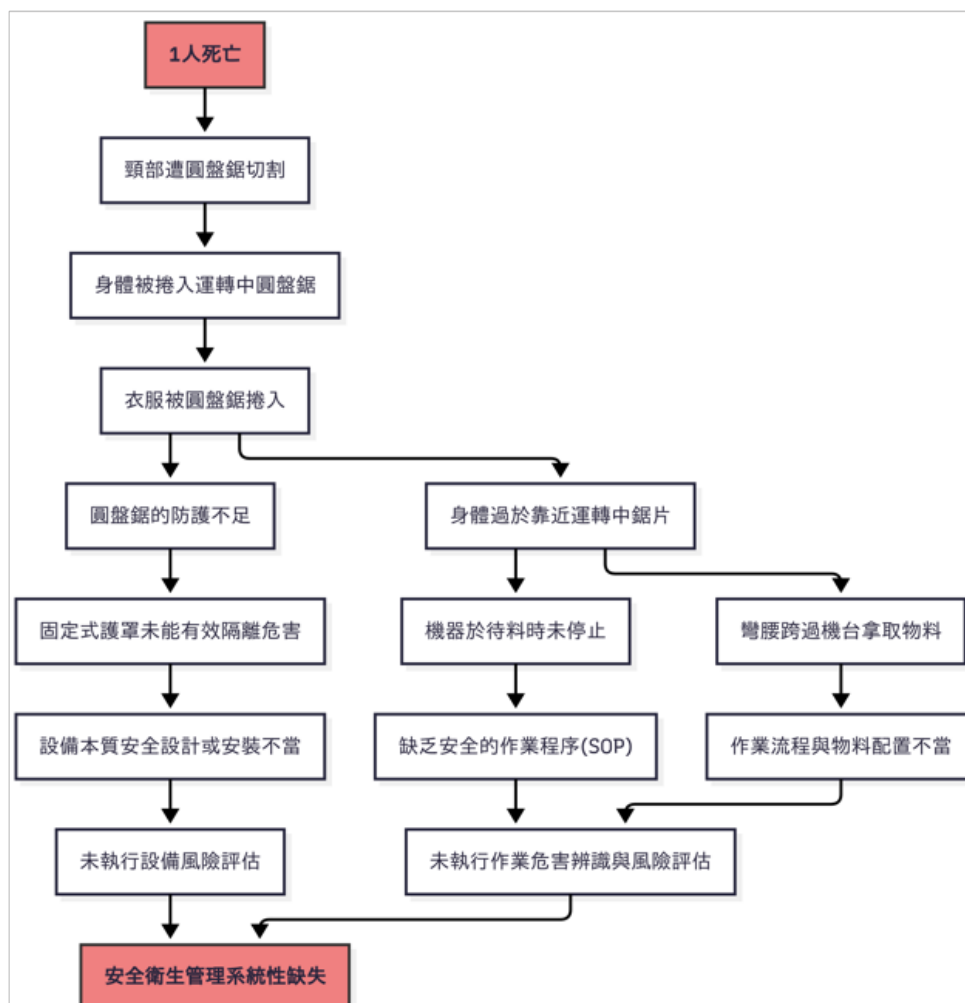
三、為何樹分析 (Why-Tree)

本分析從最終的傷害事件開始，透過不斷追問「為什麼」來探究事件的根本原因。

1. **作業流程與工作地佈置的規劃失敗：** 這是本次事故最核心的根本原因。將物料放置在會迫使人員暴露於危害下的位置，是源頭設計上的重大缺陷。管理階層完全沒有從「人因工程」與「安全動線」的角度來規劃作業環境。
2. **設備安全防護的本質性缺陷：** 選用或安裝的「固定式護罩」無法應對實際作業中人員可能的活動範圍，其防護是無效的。這顯示在設備採購或設置時，缺乏對其安全性能的有效性評估。
3. **安全作業程序的闕如與執行不力：** 公司未建立針對此項作業的 SOP，特別是缺乏「取/放料前應停機」、「禁止身體跨越機台」等關鍵安全規定。即使有，也顯然未落實到現場作業與監督。
4. **危害辨識與風險評估不足：** 管理階層未能辨識出「不當的物料擺放」與「持續運轉的機器」組合下，會產生致命的捲夾與切割風險，顯示其風險評估未能涵蓋完整的作業週期。

- 依據風險控制階層 (消除 > 取代 > 工程控制 > 管理控制 > 個人防護具)，提出以下矯正措施：
- **消除/工程控制層面 (最優先)：**
 1. **立即重新規劃作業動線與物料配置 (消除危害暴露)：** 重新設計工作站佈局，將待切物料架、成品架等，全數規劃於作業員**無需轉身、彎腰或跨越機台**即可安全拿取的位置。這是最根本、最有效的改善措施。
 2. **改善機台安全護罩：** 將現有的固定式護罩，改為與切割動作連鎖的「**自閉式或隨動式護罩**」，確保鋸片在非切割狀態下，大部分都被遮蔽，大幅縮小危害暴露區域。
 3. **增設安全連鎖裝置：** 評估加裝「雙手啟動裝置」或「安全光柵」，要求在切割時，作業員雙手必須在安全區內，徹底防止手部或身體靠近鋸片。
- **制度/管理層面：**
 1. **建立並嚴格執行「切割機安全作業標準(SOP)」：** SOP 應圖文並茂，明確規範物料如何放置、取料前是否需停機、切割時的正確姿勢、禁止事項(如跨越機台)，並翻譯成移工熟悉的母語。
 2. **強制落實作業前設備檢點：** 規定每日開機前，必須由作業員及主管雙重確認安全護罩、緊急停止按鈕等裝置功能正常，並留下書面紀錄。
 3. **將本次事故納入教育訓練：** 立即將此案例製作成教材，對全體相關人員(含本國籍與外國籍勞工)進行再訓練，強調不安全動作的致命性。
- **人員層面：**

1. **嚴格執行工作服穿著規定：** 要求在操作旋轉機具時，必須穿著合身的工作服，並將袖口、衣襬束緊，現場主管需負責監督檢查。
