勞工於工作場所發生火災致死、致傷災害案

核備文號：1121708315

一、行業種類：烘焙炊蒸食品製造業（0891）

二、災害類型：火災（16）

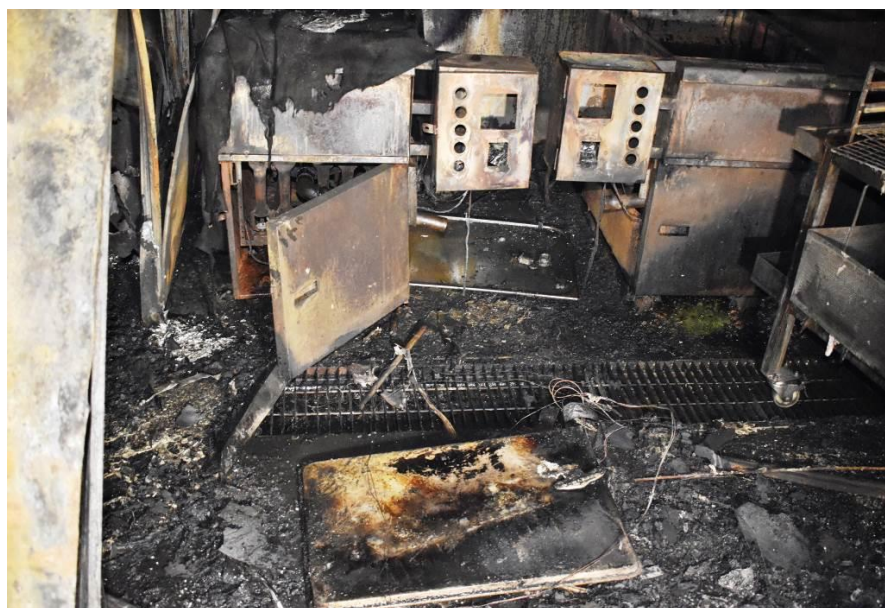
112 年 4 月 25 日 6 時 37 分許，○○公司○○廠 2 樓油炸區所設置立式油炸機，雖電磁閥電源已關閉，因瓦斯供應控制電磁閥故障未能關斷瓦斯供應，使爐火持續加熱致油溫持續上升至大豆油分解溫度(220-230℃)致產生大量油煙，當油溫再持續被加熱到自燃溫度(330℃)以上時油煙發生閃火燃燒，又因預防火災所需之設備阿瑪士 KP 簡易式廚房滅火系統自動啟動裝置失效，手動拉環又無人拉起啟動、使用二氧化碳滅火器只短暫表面滅火，無法降低大豆油內部油溫到自燃溫度以下，當二氧化碳消散後，遇空氣中氧氣又使大豆油復燃、又未備置滅火用油炸槽之密合蓋板，致火災初期未能有效滅火造成火勢快速延燒 2 樓廠房，又火場伴隨產生之濃煙及一氧化碳有毒氣體快速瀰漫整個廠房，由南側樓梯及作業區內之 2 號及 4 號電梯井等煙囪效應快速竄升至 4 樓之通道及作業區、員工餐廳、更衣室等區域，且通道偵煙式局限型探測器失效，作業區內差動式局限型探測器及定溫式局限型探測器因 4 樓作業區無起火燃燒，致室內溫度在 70℃ 以下未能啟動消防排煙系統進行排煙，及因夜班人員又未實施消防緊急災變及疏散演練，致發生火災後未能將全部作業人員及時疏散，造成有 20 位勞工因濃煙受困於 1 樓半隔間之配料室、4 樓更衣室及作業區內，其中 4 樓有 15 人躲入涼麵生產線後方冷藏庫內，後雖消防隊逐一救出，仍發生所僱勞工盧○○、吳○○、謝○○、謝○○、許○○、米○○、納○、南○、莉○等 9 人因吸入性嗆傷併窒息、一氧化碳中毒致急性呼吸衰竭死亡，及陳○○、張○○、魏○○、邱○○、顏○○、依○、亞○、傑○、洛○、黃○○及阮○○等 11 人因一氧化碳中毒、熱嗆傷、灼傷等受傷住院治療重大職業災害。
