「熱疾病案 1_演練」職災調查分析參考

從事鋼筋綁紮作業發生熱衰竭死亡災害調查分析報告

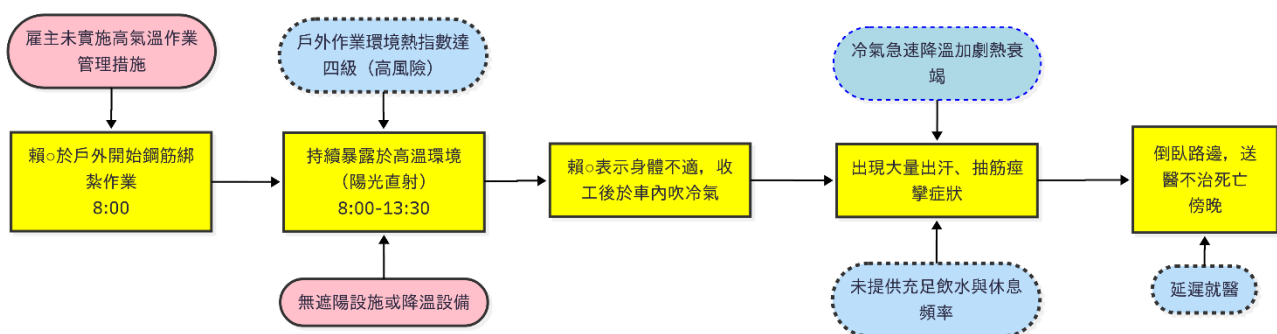
1. ECFC (事件成因圖)

112 年 7 月 7 日，桃園市嘉○工程有限公司，當日上午 8 時許，罹災者賴○於戶外開始從事營造工程之鋼筋綁紮作業，因天氣炎熱，於中午 13 時 30 分工作提早完成收工時表示身體不適，回程於車內吹冷氣降溫，惟罹災者賴○仍大量出汗，並全身出現抽筋痙攣狀況，回至宿舍住處附近僅於陰涼處休息及飲水，直至傍晚被路人發現倒臥於路邊，經送聯新國際醫院急救不治死亡，相驗屍體證明書所載死亡原因：「甲、熱衰竭。乙、高溫環境。」
