## 感電案 3\_分析參考

### 從事電焊作業發生感電致死災害調查分析報告

- 行業分類：其他專門營造業 (4390)
- 災害類型：感電 (13)
- 媒介物：電弧熔接(交流電焊機) (332)
- 罹災情形：死亡 1 人
- 事故時間：民國 113 年 7 月 12 日，約 11 時 30 分許
- 事故地點：屏東縣竹田鄉，○○車體有限公司二廠，離地 4.1 公尺之 H 型鋼上
- 事故摘要：豪企業社所僱勞工何○○於 H 型鋼上從事電焊作業，當時跨坐於作為焊接接地之 H 型鋼上。11 時 30 分許，同事聽聞何員喊叫一聲後發現其仰躺於 H 型鋼上。災害疑似因其使用的交流電焊機未裝設自動電擊防止裝置，導致在非焊接時的無載電壓過高(80.9V)，加上身體潮濕，不慎碰觸焊條導電部分，電流經由身體、臀部、H 型鋼結構形成感電迴路，經送醫後宣告不治。

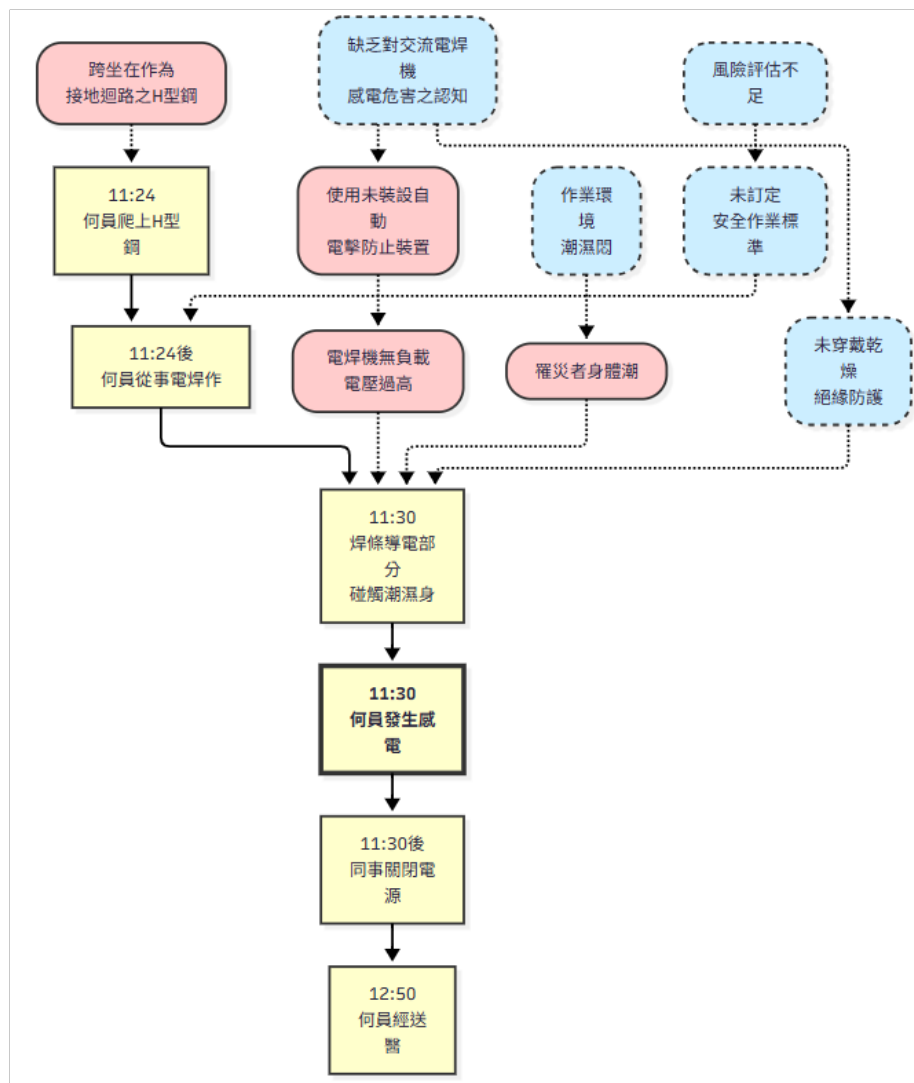
#### 一. 事件成因分析圖 (ECFC)

此圖將事故發生的事件及相關條件按時間順序呈現，以視覺化方式釐清因果關係。圖中黃色方框為「事件」，粉紅色橢圓為「條件」，藍色虛線橢圓為「推測條件或假設」。

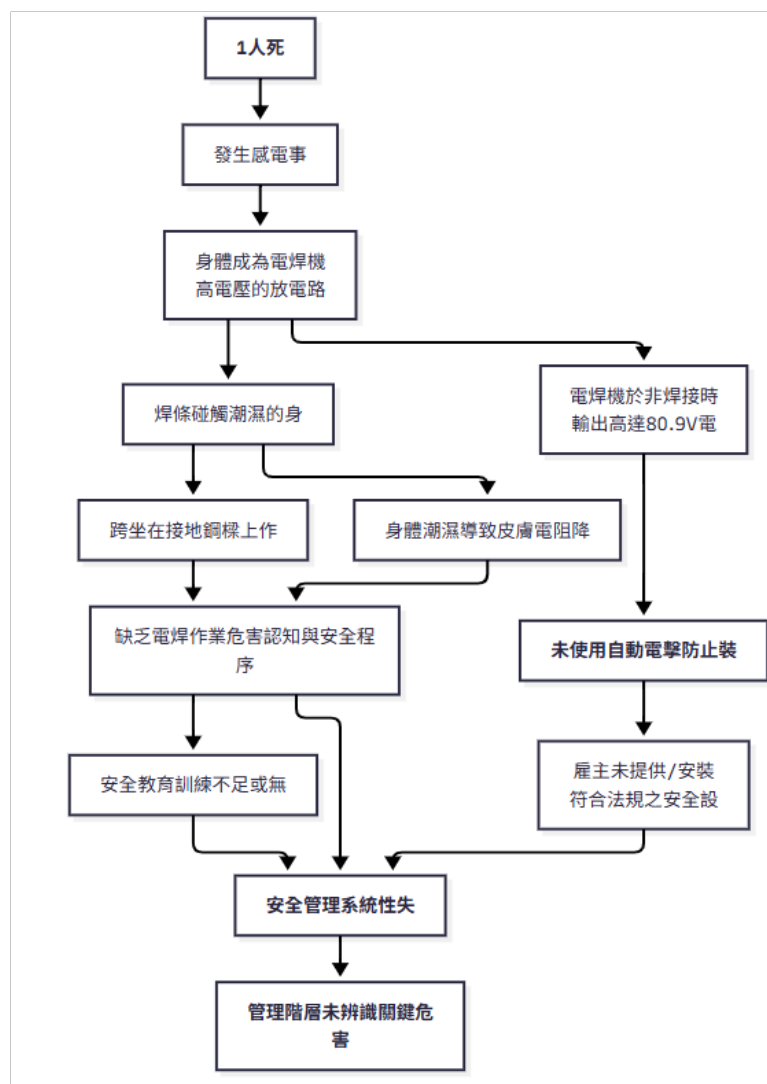
### 三. 為何樹分析 (Why Tree)

本分析從最終的傷害事件開始，透過不斷追問「為什麼」來探究事件的根本原因。
