## 勞工從事側溝鑽孔作業發生火災災害致死重大職業災害

一、行業分類：整地、基礎及結構工程業(4310)

二、災害類型：火災(16)

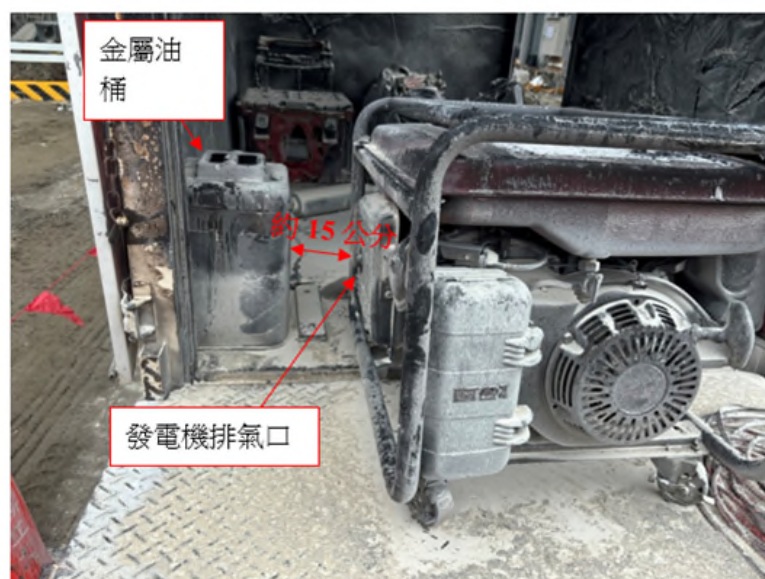
照片

(二) 李罹災者上午 9 時許到工地與同事曾員從事鑽孔作業，至當日 15 時 25 分許，因放在貨車後車廂、供應電力之發電機突然熄火停止運轉，李罹災者即前往車廂上確認發電機狀況，發電機周邊放置 1 桶裝有備用汽油之金屬油桶，因置於接近發電機排氣口位置，使高溫之廢氣於作業期間長時間加熱油桶，生成汽油蒸氣後下沉並接觸發電機排氣管等熱表面而起火燃燒，並引燃汽油液體及後車廂內可燃物，位於車廂內之李員因臉、軀幹、四肢等全身約 66%體表面積 2~3 度燒傷，李罹災者住院治療後仍因傷重不治死亡。

說明：發電機一旁放置 1 桶裝有備用汽油之金屬油桶，發電機之排氣口距該金屬油桶約 15 公分。。
