## 案例 2-6 於廢水處理場調整池內發生硫化氫中毒造成 5 人死亡

行業別：其他皮革、毛皮製品製造業

災害媒介物：硫化氫

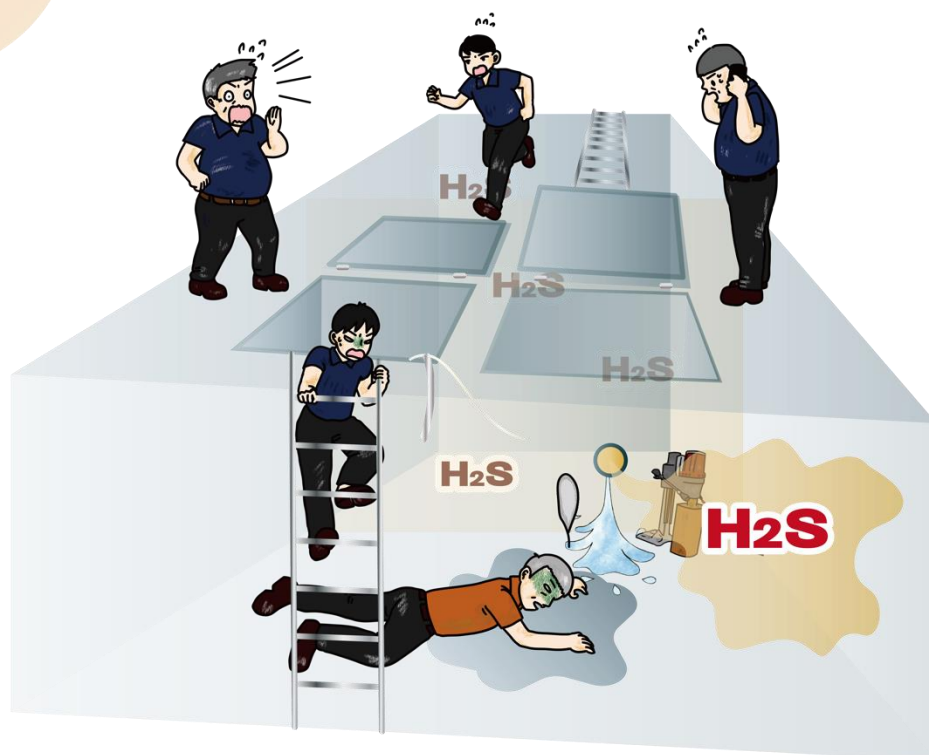
搶救人員應配戴  
適當的裝備再進入

鑽孔作業勞工甲員在未實施通風換氣及氣體測定的狀況下進入調整池內從事作業，廢水收集池內廢水經微生物分解產生的硫化氫逐漸由新鑽設流水孔流入調整池，造成調整池內之甲員昏迷倒下並吸入池內廢水，皮革公司在其他處所作業聞聲趕來救援的4名勞工亦先後進入調整池中搶救，也都因硫化氫中毒昏迷倒下吸入廢水，造成5人送醫急救不治死亡。

- (1) 應訂定局限空間作業危害防止計畫。
- (2) 應訂定缺氧危險作業之標準作業程序，並於作業前實施檢點。
- (3) 應對勞工施以缺氧作業必要之安全衛生教育訓練。
- (4) 應將缺氧中毒注意事項公告於局限空間作業場所入口顯而易見之處所。
- (5) 從事局限空間作業時，應實施局限空間作業進入許可管制。
- (6) 應設置缺氧作業主管從事監督作業。
- (7) 於進入作業時，應實施通風換氣及氣體測定，確認空氣中氧氣及有害氣體濃度。
- (8) 應置備適當且數量足夠的空氣呼吸器、梯子、安全帶或救生索等設備，及可以動力或機械輔助吊升之緊急救援設備，供緊急搶救時使用。
- (9) 原事業單位應對承攬人進行危害作業告知並採取必要之安全衛生措施與管理。
- (10) 原事業單位與承攬人分別僱用勞工共同作業時，應確實連繫調整及落實工作場所巡視。
