感電案 1：從事廠房屋頂天井燈更換作業發生感電致死災害

114 年事故調查分析工作坊(宣導會)

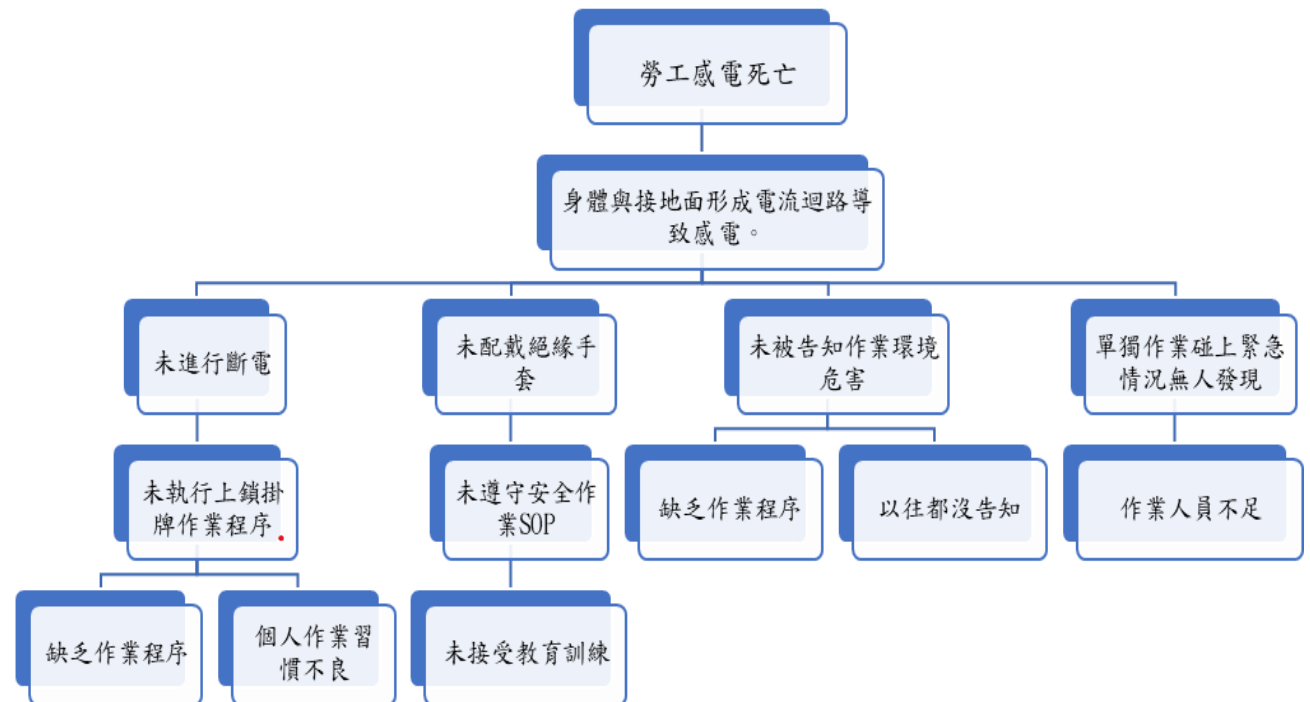
三. 為何樹分析 (Why-Tree)

本分析從最終的傷害事件開始，透過不斷追問「為什麼」來探究事件的根本原因。
