局限案例 4_分析參考

皮革製造業-於廢水處理場調整池內發生硫化氫中毒災害調查分析報告

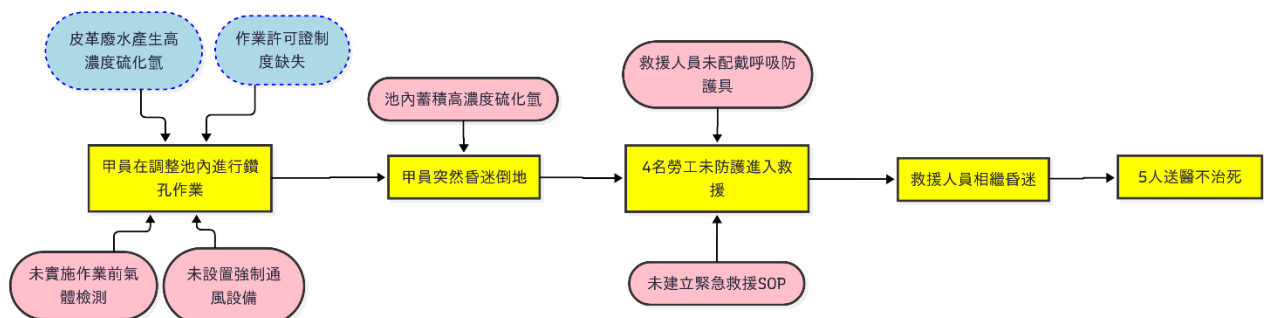
一. 事件成因分析圖 (ECFC)

此圖將事故發生的事件及相關條件按時間順序呈現，以視覺化方式釐清因果關係。

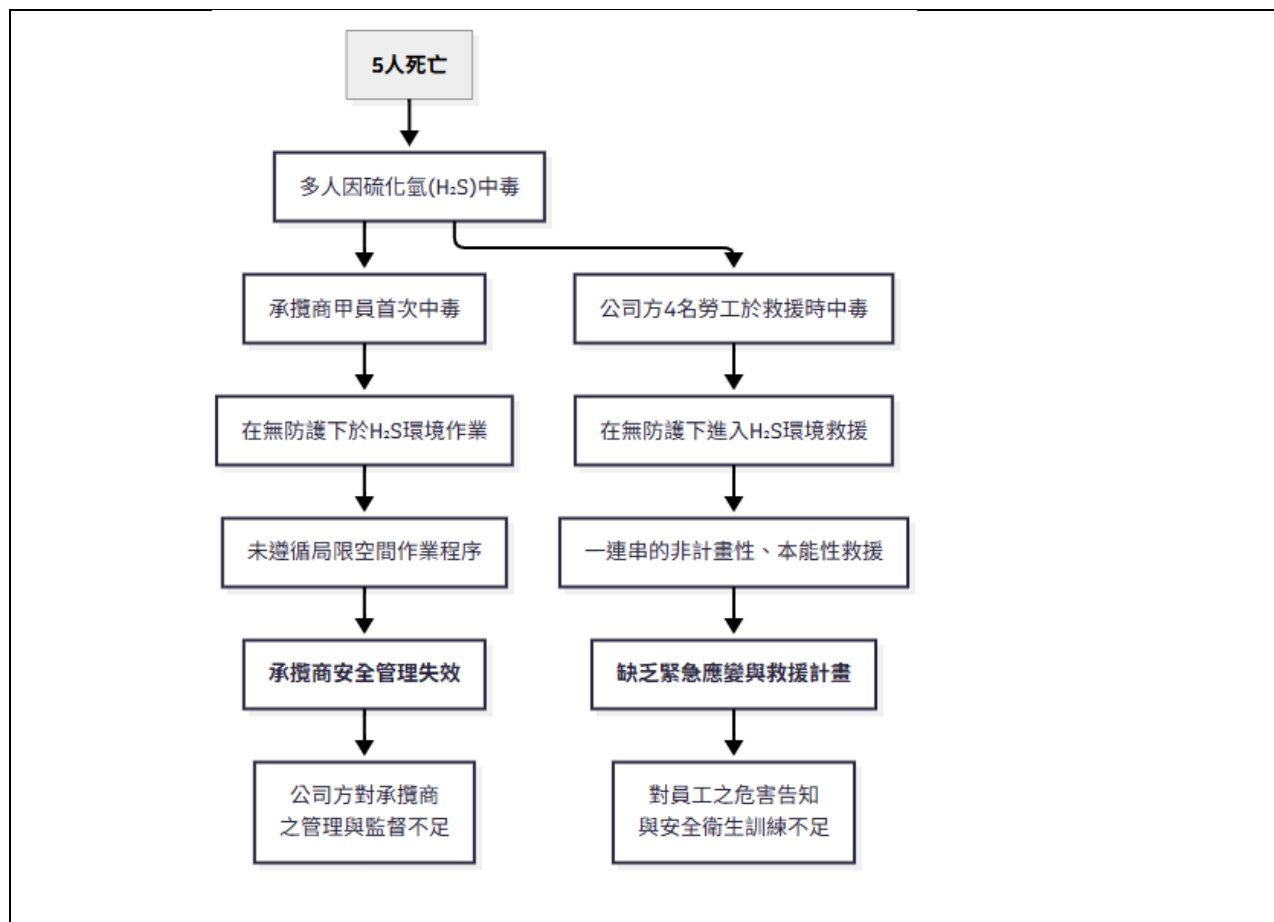
三. 為何樹分析 (Why Tree)

本分析從最終的傷害事件開始，透過不斷追問「為什麼」來探究事件的根本原因。
