從事輸送帶偏移調整作業遭捲入災害

一、行業分類：預拌混凝土製造業

二、災害類型：被夾、被捲

三、媒介物：輸送帶

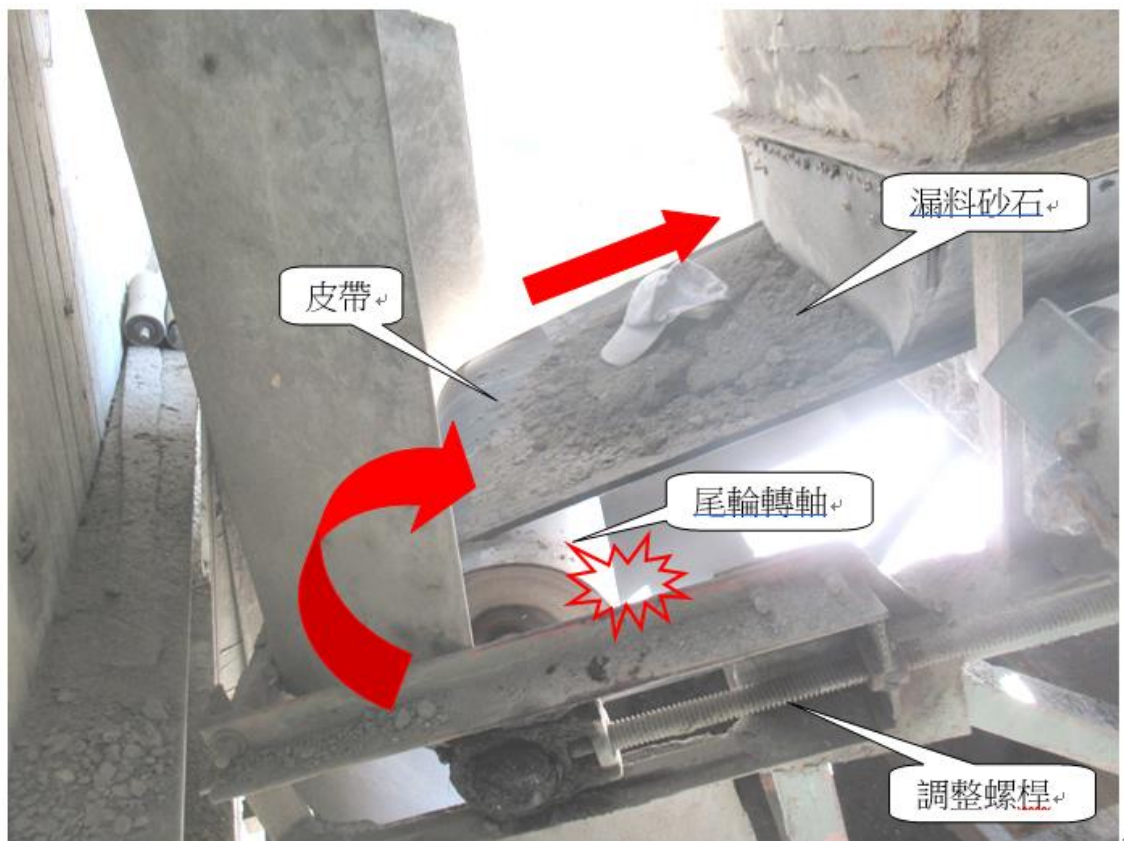
八、現場示意圖或照片：

114年1月15日9時許，廠內設置之上傾斜輸送帶有砂石漏料情形，勞工潘員前往察看為輸送帶尾輪之皮帶有偏移情形，於是潘員獨自在尾輪處調整偏移皮帶，當日13時43分許，廠長要找潘員詢問砂石漏料處理情形，發現潘員在上傾斜輸送帶尾輪處，右手捲入輸送帶之皮帶與尾輪轉軸之間，且輸送帶尚在運轉中，於是廠長請同事關閉輸送帶電源，並撥打電話通報緊急救護，經119救護人員至現場急救時，發現潘員已死亡。
