## 從事廠房屋頂10盞天井燈更換作業發生感電致死災害

核備文號：(111) 1111005904

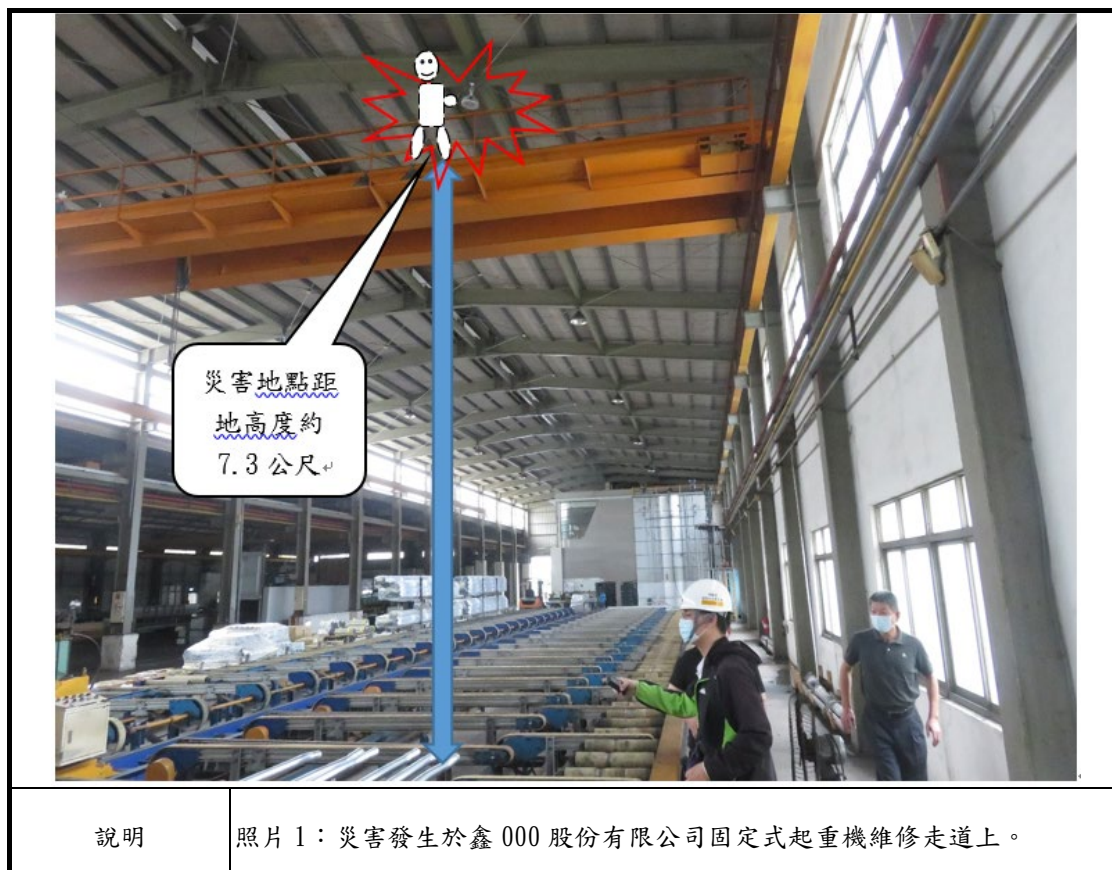
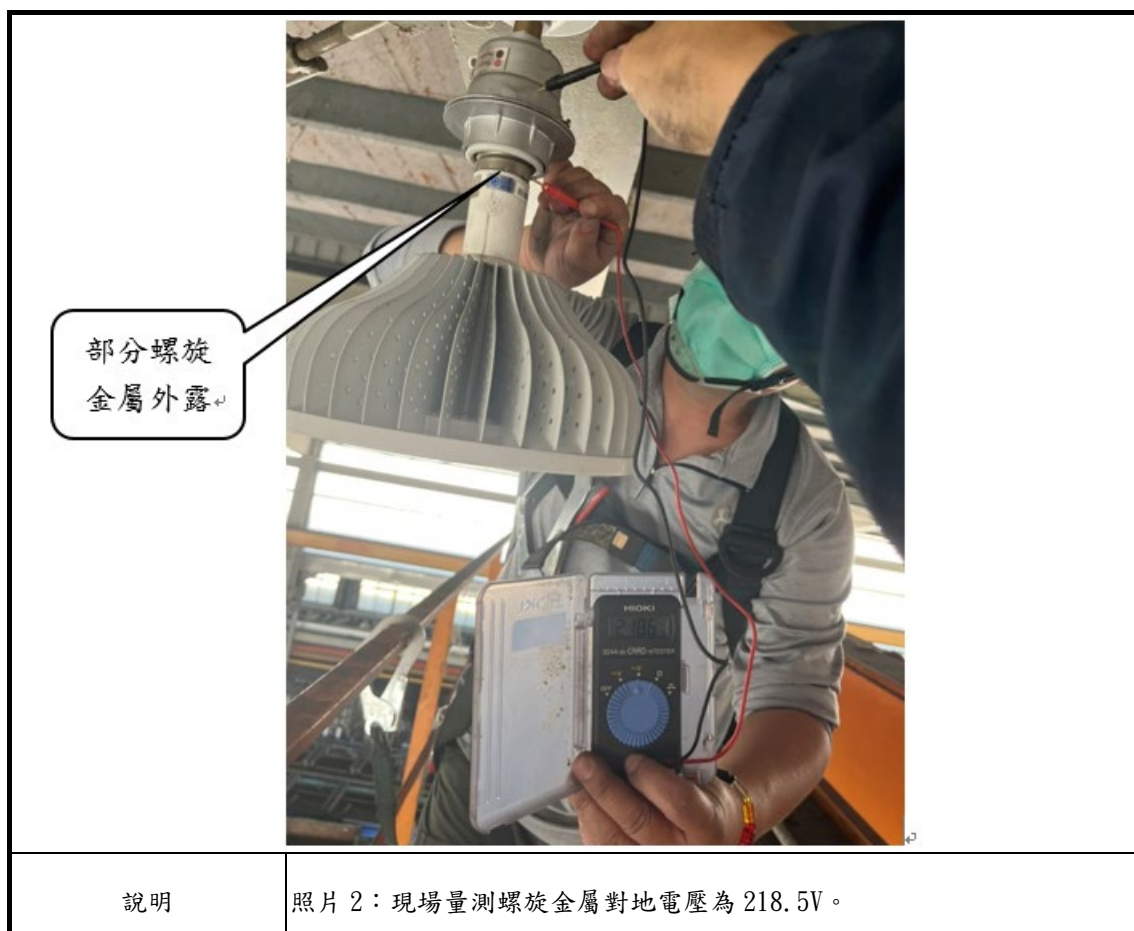
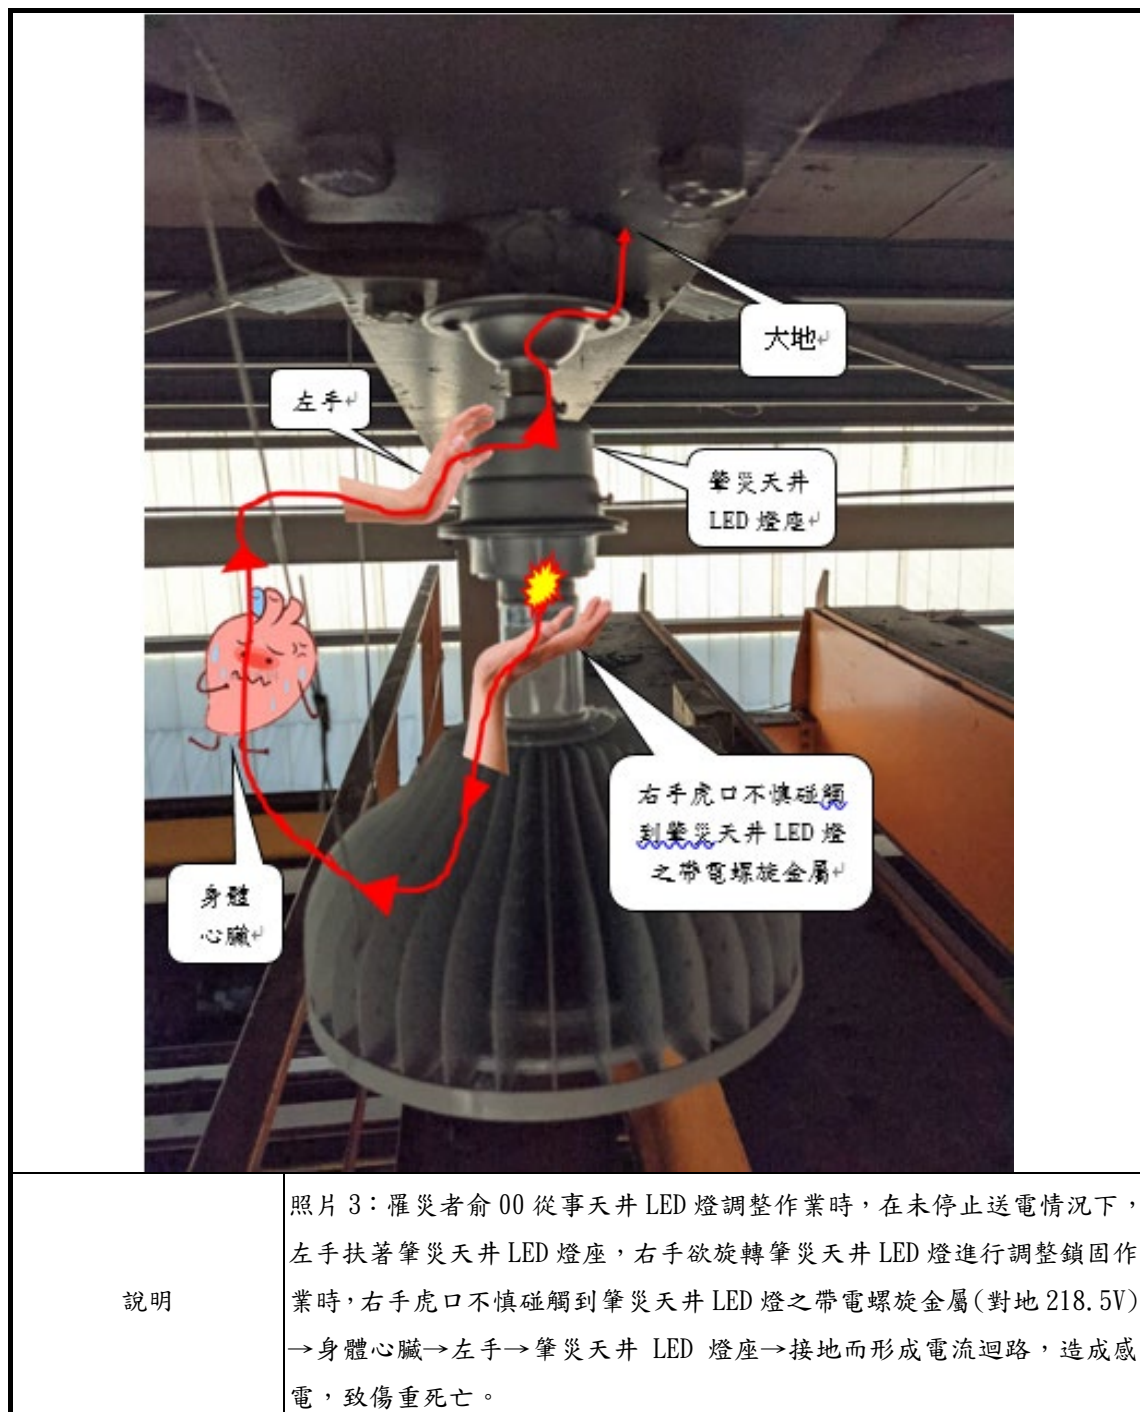
八、現場示意圖或照片：

罹災者俞 00 從事天井 LED 燈調整作業時，未停止送電，以致右手虎口不慎碰觸到肇災天井 LED 燈之帶電螺旋金屬(對地 218.5V)→身體心臟→左手→肇災天井 LED 燈座→接地而形成電流迴路，造成感電，致傷重死亡。

(一)直接原因：罹災者從事天井 LED 燈更換作業時，遭對地電壓 218.5 伏特之電壓電擊死亡。

不安全狀況：對於電氣設備(天井 LED 燈)調整作業，未停止送電。
